DIAGNOSTIC DE L'EXISTANT DE L'ASSAINISSEMENT NON COLLECTIF

Compte-rendu de visite du 03/05/2017

Syndicat Intercommunal des
Eaux du Bassin Adour Gersois

Adresse de l'immeuble : **Saint Go**
Commune : **BOUZON GELLENAVE**
Date de construction ou de rénovation : **1990**
Date de réalisation de l'assainissement : **1990**
Références de la parcelle : **B-600**

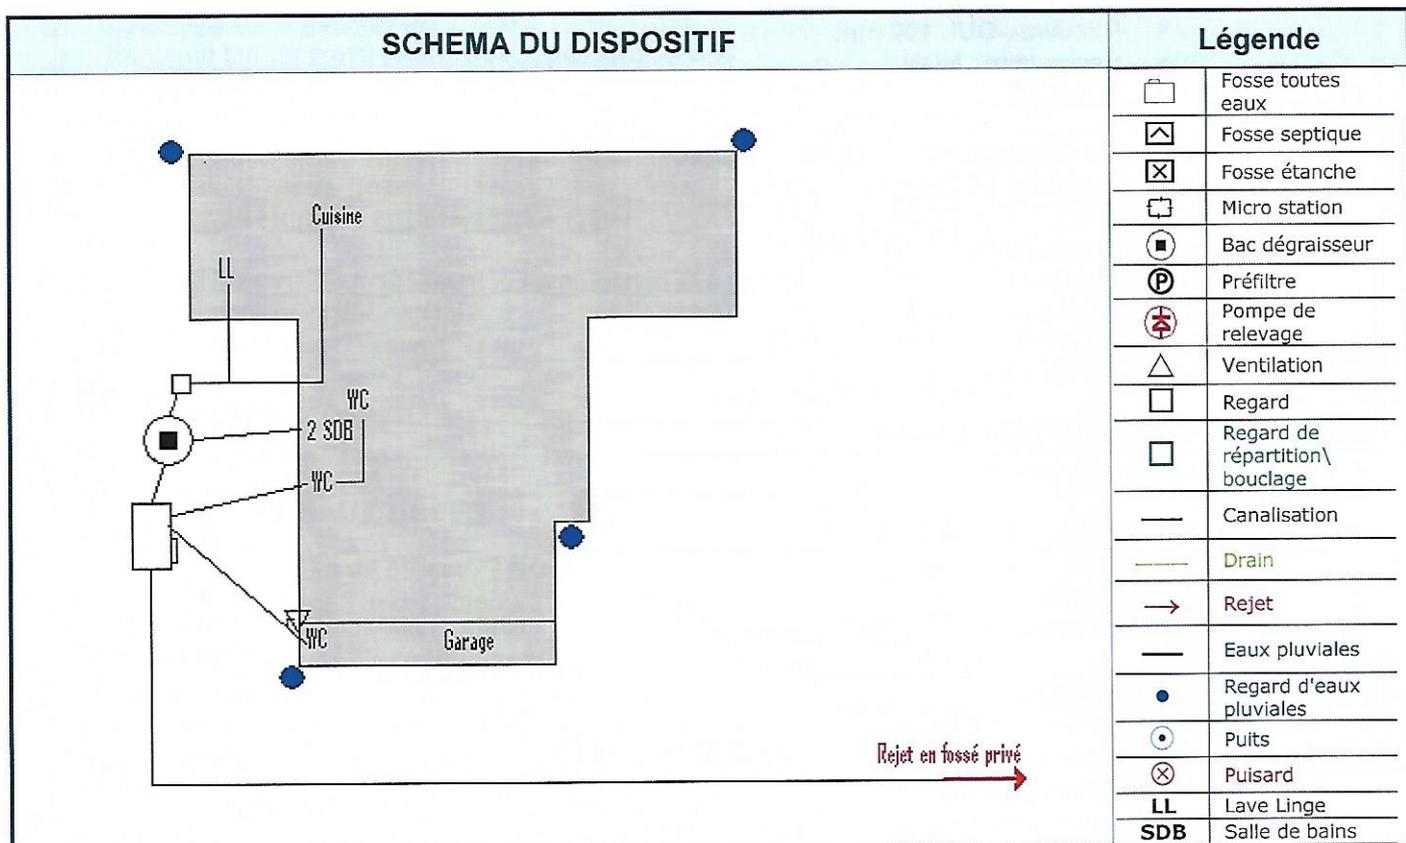
CONCLUSIONS DE LA VISITE

• Dispositif	Partiel : Le dispositif n'a pas tous les éléments requis pour fonctionner et/ou il existe des branchements autres.
• Fonctionnement	Satisfaisant : dispositif fonctionnant correctement au jour de la visite.
• Impact sur le milieu naturel	Faible : les eaux rejetées au milieu naturel polluent l'exutoire épisodiquement (ou pollution non démontrée).
• Risques Sanitaires	Faibles : dispositifs rejetant dans le milieu superficiel (puits d'infiltration, fossé...).

**DISPOSITIF INCOMPLET,
INSTALLATION NON CONFORME**

Le niveau de boues n'a pas été mesuré car la fosse était enterrée. Prévoir de dégager les regards d'accès de la fosse et du préfiltre de sorte à faciliter l'entretien du système.
 La fosse toutes eaux ne possède pas de système de ventilation complet. Prévoir la mise en place d'une ventilation secondaire à l'aval de la fosse toutes eaux pour éviter la corrosion de celle-ci.
 Le dispositif d'assainissement étant incomplet, il est conseillé de prévoir la mise en place d'un système de traitement (adapté au type de sol et à la configuration du terrain) à l'aval du système de prétraitement (fosse toutes eaux).
