Dossier : 15-05-0193 – SUCCESSION LAGARESTE Jacques

Adresse : 525 chemin de Mesplet
40250 SOUPROSSE

DOSSIER DE DIAGNOSTIC TECHNIQUE

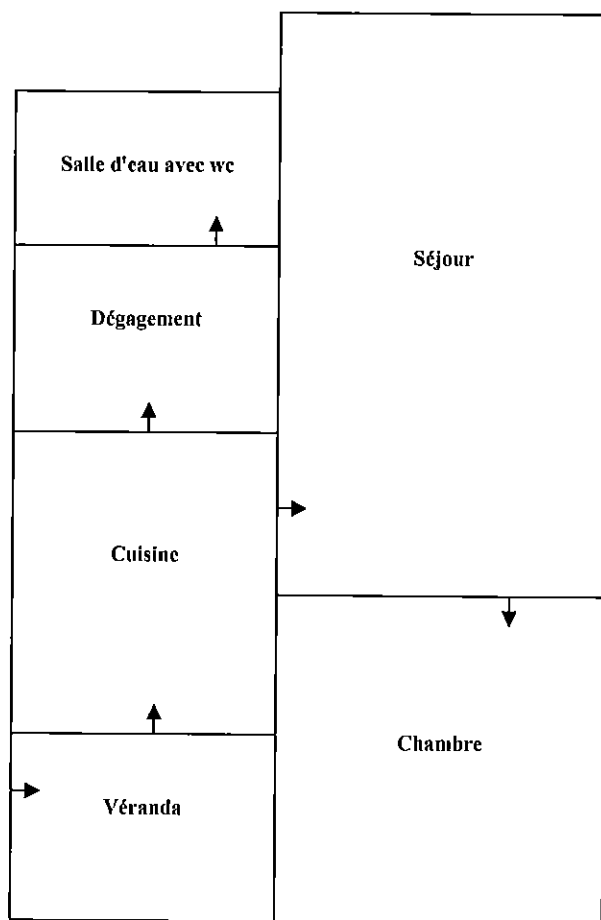
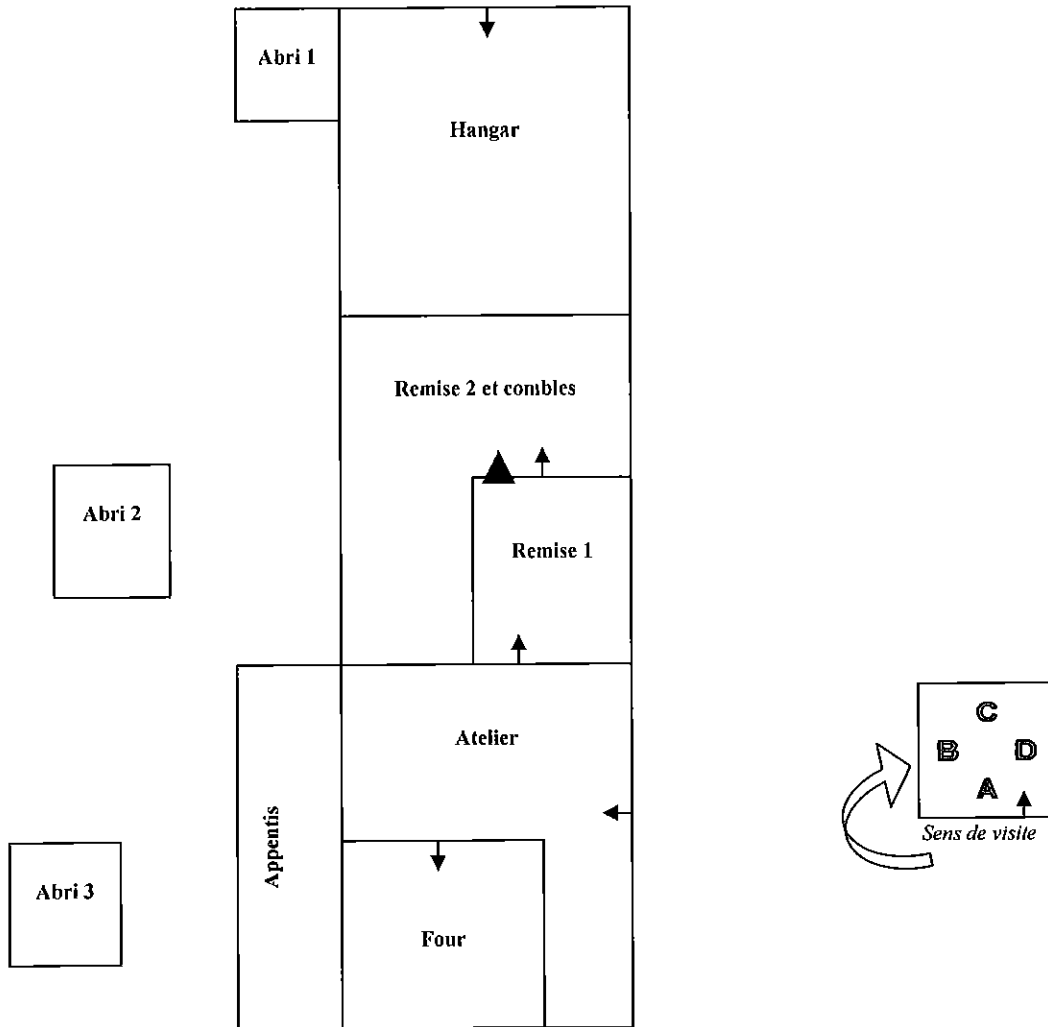
PLANCHE DE REPERAGE USUEL			<i>Adresse de l'immeuble:</i> 525 chemin de Mesplet 40250 SOUPROSSE	
<i>N° dossier:</i> 15-05-0193				
<i>N° planche:</i> 2/2		<i>Version:</i> 1	<i>Type:</i> Croquis	
<i>Origine du plan:</i> Cabinet de diagnostic			<i>Bâtiment - Niveau:</i> Dépendances

<p>Charpente traditionnelle à fermes Pannes chevrons bois Poteaux</p>	<p>Indice d'infestation de termites souterrains : Altérations dans le bois (dégradations maçonnées)</p>

- ▶ Insectes à larves xylophages (Capricorne et/ou vrillette et/ou lyctus et/ou Champignon de pourriture cubique)
: Cuisine, Combles, Extérieur, Dépendances Remise 2 et 1 et combles, Dépendances Abri 1 attenant hangar, Appentis, Dépendances Four
- ▶ Traces d'humidité et/ou infiltration : Dépendances Remise 2 et son combles

Des agents de dégradation biologique du bois ayant été repérés sur le bien objet de ce constat, il convient de prendre rapidement contact avec une entreprise qualifiée afin d'envisager le traitement des bois le plus adapté.

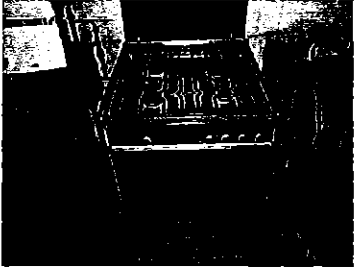
Localisation	Cuisine
	Type	Appareil non raccordé
	Genre	Cuisinière
	Puissance	Non vérifiable
	Marque	ROSIERES
	Modèle	Non vérifiable
	Année de mise en service	Non vérifiable
	N° de série	Non vérifiable
