DOSSIER DE DIAGNOSTICS TECHNIQUES

Réf dossier n° FG26121701

Type de bien : **Maison individuelle**

1 Route du Moulin

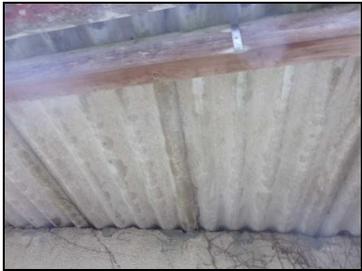
<i>Repérage</i>	<i>Date</i>	
Rèf : R1	26/12/2017

Matériau ou produit	Résultat
	Plaques	Présence d'amiante
	Bâtiment / Niveau	Local
	Rdc	Garage
Recommandation		
Evaluation Périodique

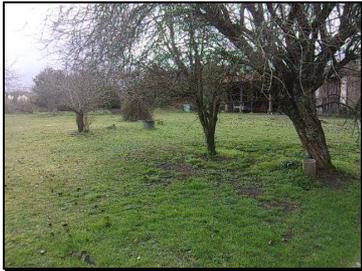
<i>Repérage</i>	<i>Date</i>	
Rèf : R2	26/12/2017

Matériau ou produit	Résultat
	Conduits	Présence d'amiante
	Bâtiment / Niveau	Local
	Extérieur	Jardin
Recommandation		
Evaluation Périodique
