**ÉTAT DES LIEUX DE SORTIE**

Date : 18/06/2020

**LOCATAIRE : REMAUT Jacqueline**

Adresse : **2 Place aux Bois**  
Complément :  
Résidence : **CARRE PLEIN CENTRE**  
Ville : **65000 Tarbes**

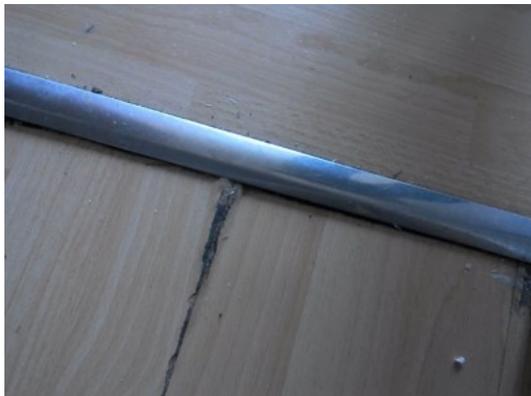
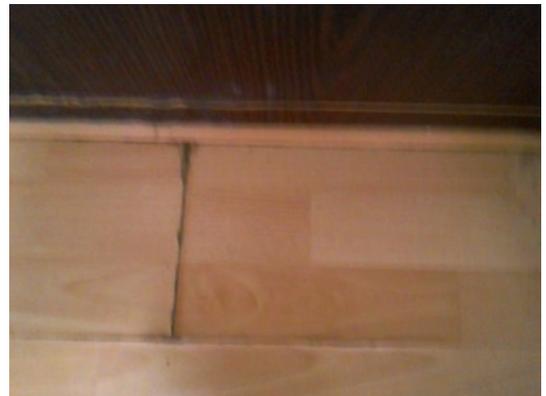
Hall d'entrée : Sol Parquet stratifié

Sol Parquet stratifié	-	État moyen - Abimé - Sale
Plinthes Bois lasuré	-	Usage normal - Tache légère
Mur accès Gouttelette	-	État moyen - Quelques traces
Mur droite Gouttelette	-	État moyen - Quelques traces, Défaut d'aspect, 4 Trou de pointe/punaise
Mur face Gouttelette	-	État moyen - Quelques traces, Trou de pointe/punaise
Mur gauche Gouttelette	-	État moyen - Quelques traces, Trou de pointe/punaise, Trou rebouché
Plafond Gouttelette	-	État moyen - Terni - Présence de toiles d'araignée

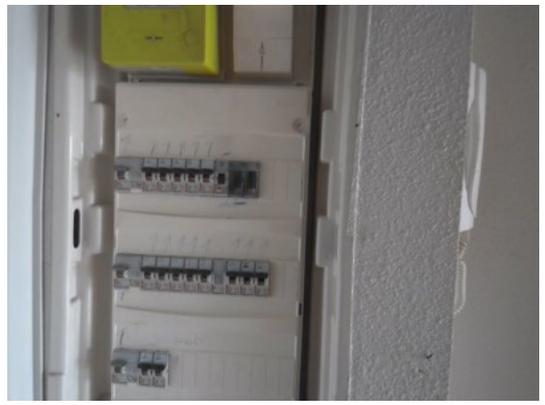
Hall d'entrée : Tableau électrique Coffret avec porte

Interphone Combiné filaire	-	Bon état - Sale   NV
Sonnette Electrique	-	Bon état   F
Prise électrique Simple	-	1 Bon état - Poussiereux   NV
Interrupteur Simple	-	2 Bon état - Sale   F
Applique	-	1 Absent   NV
Plafonnier Globe	-	1 Bon état   F
Tableau électrique Coffret avec porte	-	Bon état   NV
Thermostat d'ambiance	-	Absent   NV

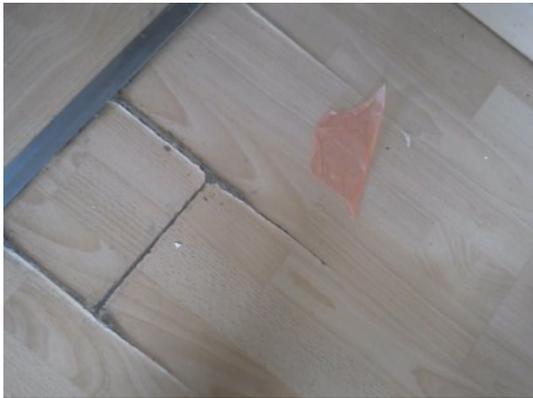
Séjour : Sol Parquet stratifié

Eléments	A l'entrée	A la sortie
Sol Parquet stratifié	-	1 État moyen - Très abimé, Traces noires, Rayure - Sale
Plinthes Bois lasuré	-	1 Usage normal - Champ abimé
Mur accès Gouttelette	-	1 État moyen - Quelques traces, Trou de pointe/punaise

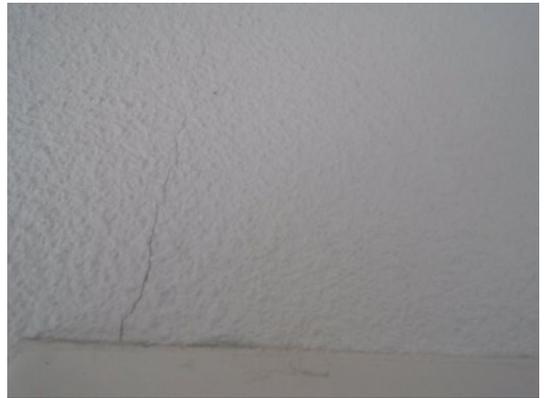
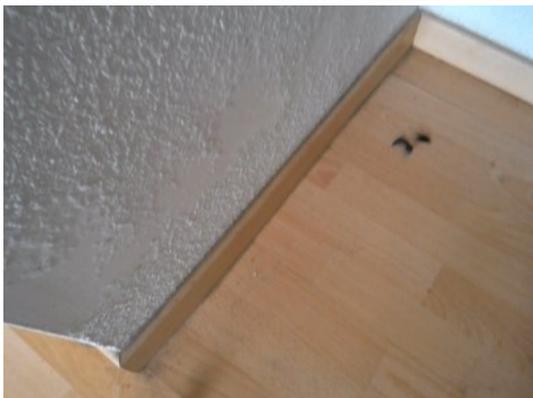
Séjour : Mur droite Gouttelette

Séjour		
Eléments	A l'entrée	A la sortie
Mur droite Gouttelette	-	État moyen - Fissure structurelle, Quelques traces, Trou de cheville, Trou de pointe/punaise, Défaut d'aspect
Mur face Gouttelette	-	État moyen - Quelques traces, Trou de pointe/punaise, Trace de cadre
Mur gauche Gouttelette	-	État moyen - Quelques traces
Plafond Gouttelette	-	État moyen - Terni, Adhésif

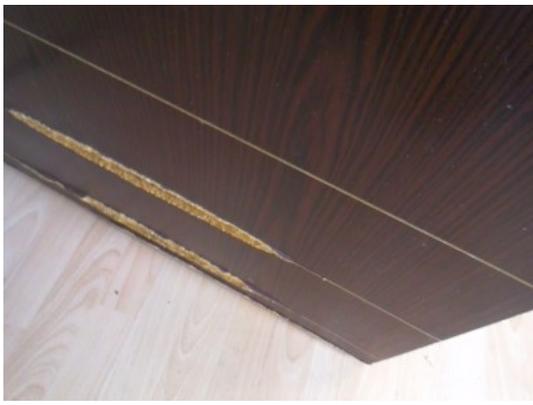
Séjour : Porte Bois isoplane

Porte Bois isoplane	-	État moyen - Très abimé, Petits éclats, Champ abimé	
Porte : Encadrement Métallique	-	Usage normal - Écaillé légèrement	
Porte : Poignée Aluminium	-	Usage normal - Rayé	
Porte : Serrure Verrou, sans clé	-	Bon état	NV
Barre de seuil Aluminium	-	1 Usage normal - Rayé	
Butée Caoutchouc	-	Bon état	
Porte fenêtre PVC	-	1 État moyen - 1 Trace d'adhésif, Ecaillé, Joint défectueux	F
Porte fenêtre : Encadrement PVC	-	1 État moyen - Quelques traces	
Porte fenêtre : Poignée PVC	-	1 Usage normal - Rayé	
Porte fenêtre : Vitrage Double	-	1 Bon état - Sale	
Porte fenêtre : Serrure Sans clé	-	1 Bon état	F
Ventilation Grille d'aération	-	État moyen - Cassé	NV
Volet Roulant PVC pour porte-fenêtre	-	1 Bon état	F
Volet : Coffre PVC	-	État moyen - Cache absent - Sale	
Volet : Bloqueur manivelle Magnétique	-	Bon état	
Volet : Manoeuvre par manivelle	-	Bon état	F

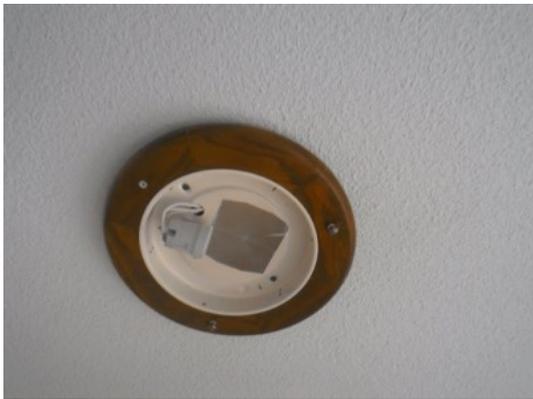
Séjour : Plafonnier Globe

Prise électrique Simple	-	4 Bon état	NV
Prise Télép. Type T	-	1 Bon état	NV
Prise TV	-	1 Bon état	NV
Interrupteur Simple	-	4 Bon état - Sale	NV
Applique	-	1 Absent	NV
Plafonnier Globe	-	1 État moyen - Cache absent	NV
Thermostat d'ambiance	-	Absent	NV

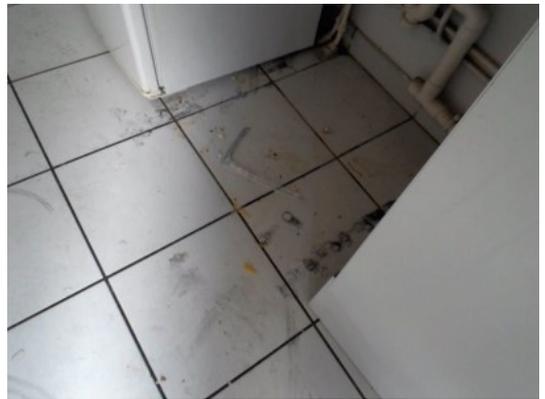
Cuisine : Sol Carrelage

Sol Carrelage	-	<span style="color: purple;"> </span> État moyen - 2 Carreau fendu/fissuré, Traces noires, Petits éclats - Sale
Plinthes Carrelage	-	<span style="color: green;"> </span> Bon état - Poussiereux
Mur accès	-	<span style="color: red;"> </span> Absent
Mur droite Gouttelette	-	<span style="color: purple;"> </span> État moyen - Quelques traces
Mur face Gouttelette	-	<span style="color: purple;"> </span> État moyen - Quelques traces
Mur gauche Gouttelette	-	<span style="color: purple;"> </span> État moyen - Quelques traces
Bar de séparation Bois stratifié	-	<span style="color: orange;"> </span> Usage normal - Champ abimé - Sale
Plafond Gouttelette	-	<span style="color: purple;"> </span> État moyen - Terni
Crédence Faïence	-	<span style="color: green;"> </span> Bon état
Crédence : Joint ciment	-	<span style="color: orange;"> </span> Usage normal - Noirci

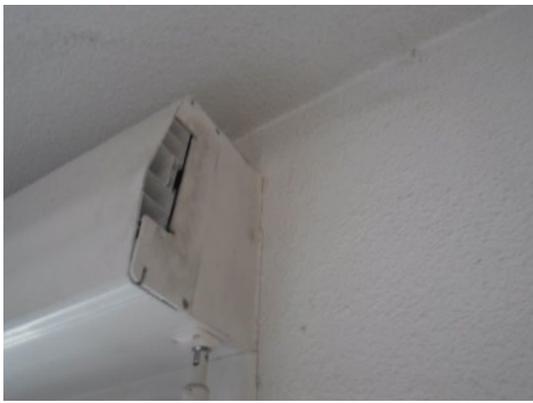
Cuisine : Volet : Coffre PVC

Barre de seuil Bois	-	<span style="color: purple;"> </span> 1 État moyen - Mal fixé
Butée	-	<span style="color: red;"> </span> Absent
Fenêtre PVC	-	<span style="color: purple;"> </span> 1 État moyen - Frottement, Rayure <span style="float: right;">  F</span>
Fenêtre : Encadrement PVC	-	<span style="color: purple;"> </span> 1 État moyen - Trace d'adhésif
Fenêtre : Poignée PVC	-	<span style="color: orange;"> </span> 1 Usage normal - Rayé
Fenêtre : Vitrage Double	-	<span style="color: orange;"> </span> 1 Usage normal - Rayé - Sale
Fenêtre : Garde-corps	-	<span style="color: green;"> </span> 1 Bon état
Ventilation VMC avec cordelette	-	<span style="color: green;"> </span> Bon état - Sale <span style="float: right;">  NV</span>
Volet Roulant PVC pour fenêtre	-	<span style="color: green;"> </span> 1 Bon état <span style="float: right;">  F</span>
Volet : Coffre PVC	-	<span style="color: purple;"> </span> État moyen - Cache absent, Quelques traces

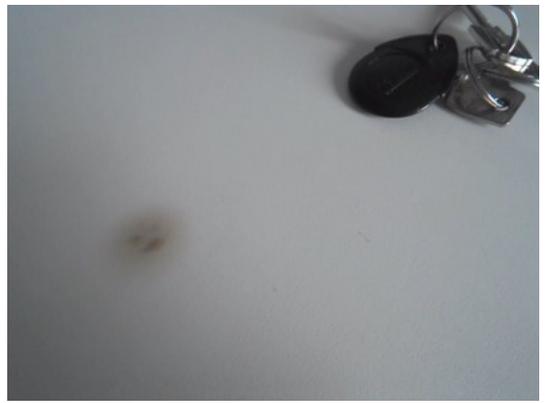
Cuisine : Plan de travail Stratifié

Volet : Bloqueur manivelle Plastique	-	<span style="color: green;"> </span> Bon état
Volet : Manoeuvre par manivelle	-	<span style="color: green;"> </span> Bon état <span style="float: right;">  F</span>
Plan de travail Stratifié	-	<span style="color: purple;"> </span> État moyen - Brûlure légère
Plan de travail : Joint Profil de finition / jonction	-	<span style="color: purple;"> </span> État moyen - Décollé

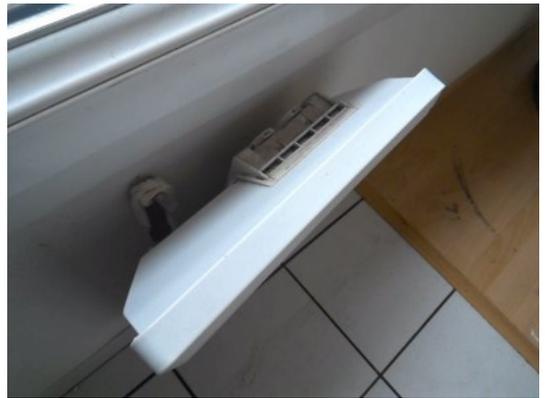
Cuisine : Chauffage Convecteur électrique

Chauffage Convecteur électrique	-	1 Usage normal - Mal fixé - Sale
---------------------------------	---	----------------------------------

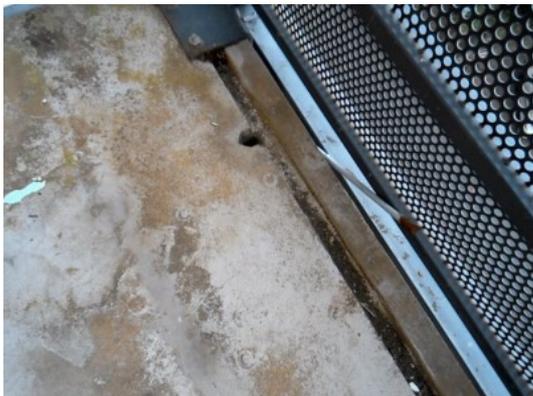
Balcon : Sol Brut

Sol Brut	-	État moyen - Taché
Murs Crépi	-	Usage normal - Rayure
Garde-corps maçonné	-	Bon état
Main courante garde-corps Métallique	-	Bon état

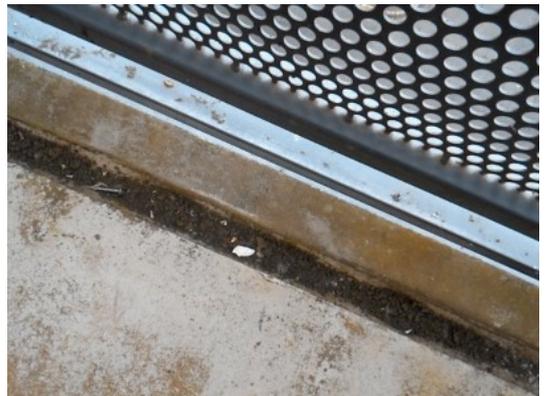
Balcon : Evacuation gargouille

Evacuation gargouille	-	État moyen - Bouché - Encrassé
-----------------------	---	--------------------------------

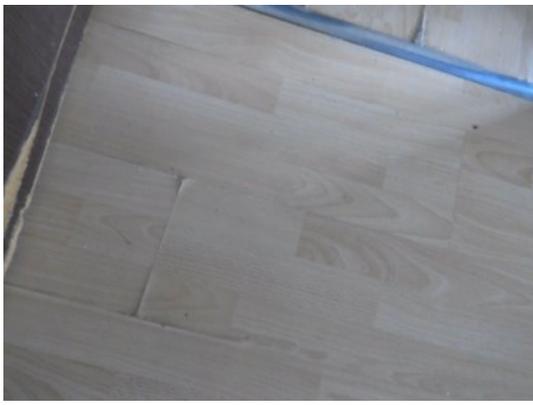
Chambre : Sol Parquet stratifié

Eléments	A l'entrée	A la sortie
Bâti		
Sol Parquet stratifié	-	État moyen - Abimé

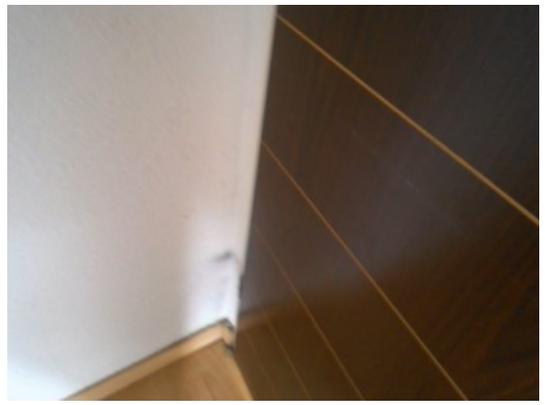
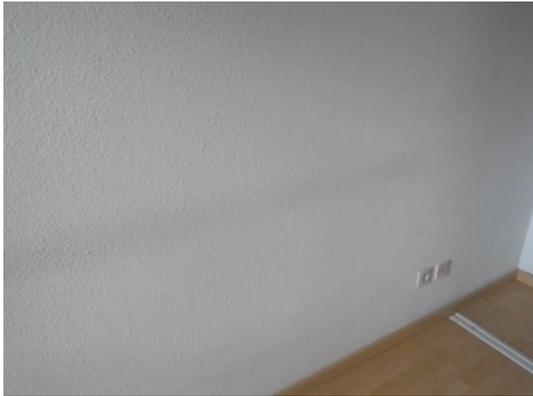
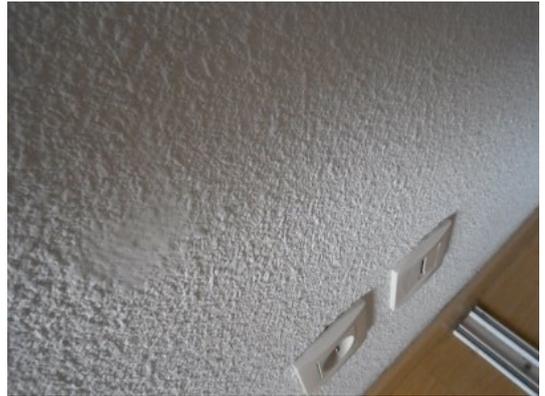
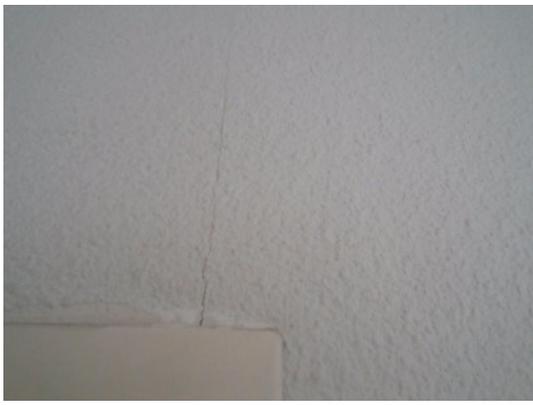
Chambre		
Eléments	A l'entrée	A la sortie
Plinthes Bois lasuré	-	Usage normal - Champ abimé
Mur accès Gouttelette	-	État moyen - Quelques traces, Trou de pointe/punaise, Fissure structurelle
Mur droite Gouttelette	-	Usage normal - Traces noires
Mur face Gouttelette	-	Usage normal - Défaut d'aspect, Trace de tête de lit
Mur gauche Gouttelette	-	État moyen - Quelques traces, Trou de pointe/punaise
Plafond Gouttelette	-	Usage normal - Tache légère

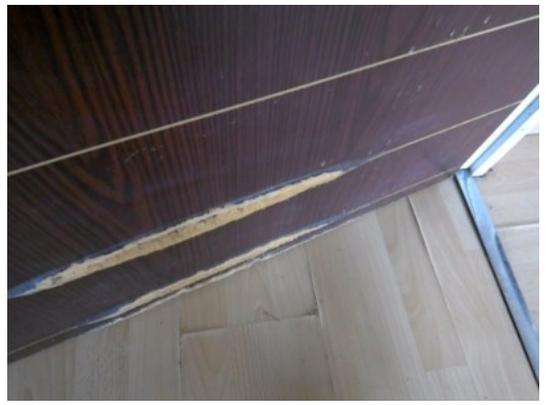
Chambre : Porte Bois isoplane

Porte Bois isoplane	-	Mauvais état - Très abimé, Petits éclats
Porte : Encadrement Métallique	-	Usage normal - Ecaillé
Porte : Poignée Aluminium	-	Usage normal - Rayé
Porte : Serrure Verrou, sans clé	-	Bon état   NV
Barre de seuil Aluminium	-	1 État moyen - Rayé, Mal fixé
Butée Caoutchouc	-	Bon état
Fenêtre PVC	-	1 État moyen - Frottement   F
Fenêtre : Encadrement PVC	-	1 Bon état
Fenêtre : Poignée PVC	-	1 Bon état
Fenêtre : Vitrage Double	-	1 Usage normal - Rayé - Sale
Fenêtre : Garde-corps Acier	-	1 Bon état
Ventilation Grille d'aération	-	Bon état   NV
Volet Roulant PVC pour fenêtre	-	1 Bon état   F
Volet : Coffre PVC	-	Bon état
Volet : Bloqueur manivelle Plastique	-	Bon état
Volet : Manoeuvre par manivelle	-	Bon état   F
Placard intérieur Gouttelette	-	Usage normal - Traces intérieures
Placard : Poignée	-	1 Absent
Placard : Porte Coulissante	-	2 Usage normal - Traces légères, Ecaillé
Placard : Rail de guidage Acier	-	Usage normal - Rayé

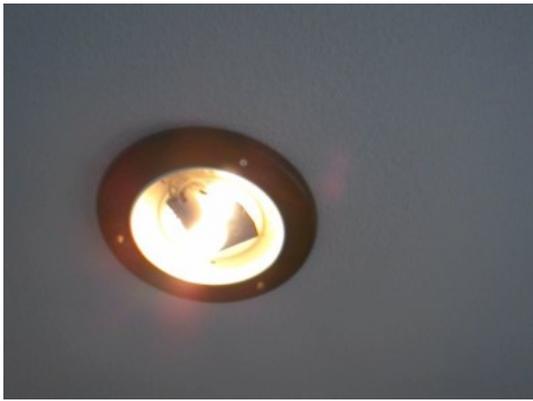
Chambre : Plafonnier Globe

Prise électrique Simple	-	3 Bon état   NV
Prise Télép. Type T	-	1 Bon état   NV
Prise TV	-	1 Bon état   NV
Interrupteur Simple	-	2 Bon état - Poussiereux   F
Applique	-	1 Absent   NV
Plafonnier Globe	-	1 État moyen - Cache absent   F

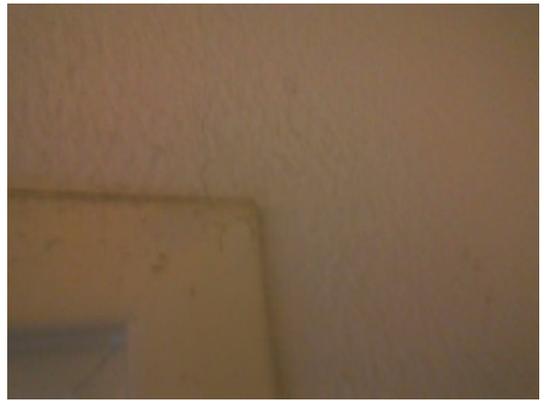
Salle de Bains /WC : Mur accès Gouttelette

Sol Carrelage	-	Bon état - Sale
Plinthes Carrelage	-	Bon état - Sale
Mur accès Gouttelette	-	Usage normal - Quelques traces, Fissure structurelle
Mur droite Gouttelette	-	État moyen - Quelques traces
Mur face Faïence	-	Bon état
Mur gauche Gouttelette	-	État moyen - Quelques traces
Plafond Gouttelette	-	Usage normal - Terni
Faïence sur baignoire	-	Bon état
Faïence : Joint Ciment	-	État moyen - Joint défectueux

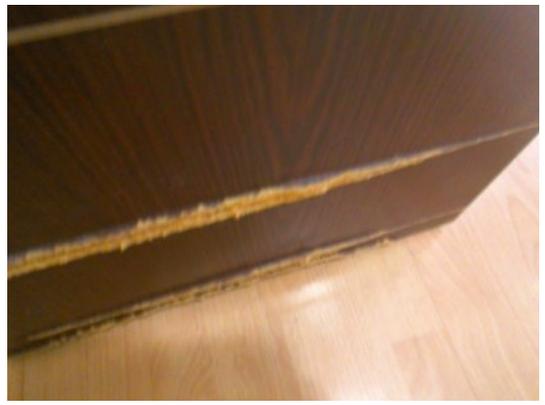
Salle de Bains /WC : Porte Bois isoplane

Porte Bois isoplane	-	État moyen - Très abimé, Champ abimé, Petits éclats
Porte : Encadrement Métallique	-	Usage normal - Écaillé légèrement
Porte : Poignée Aluminium	-	Usage normal - 1 Rayé, Mal fixé
Porte : Serrure Condamnation	-	Bon état   F
Barre de seuil Bois	-	1 Bon état - Sale
Butée Caoutchouc	-	Bon état
Ventilation VMC simple	-	Bon état - Sale   NV

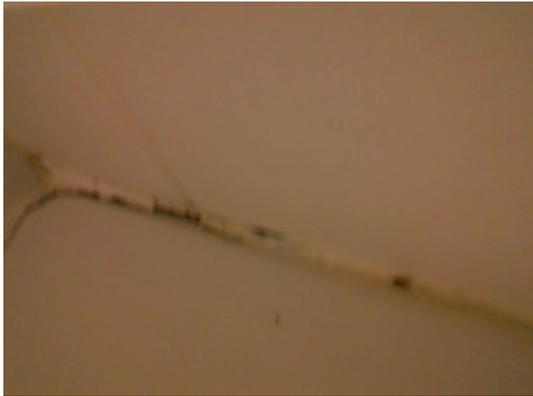
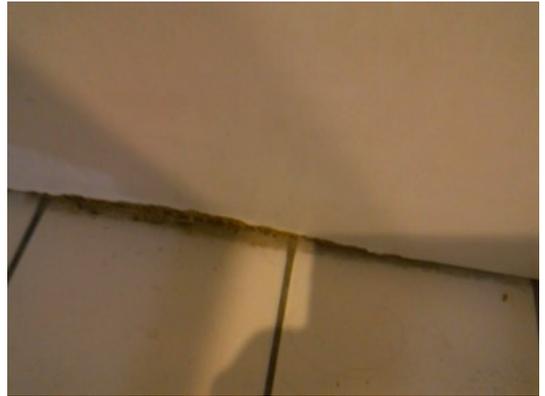
Baignoire Acier émaillé	-	Bon état - Sale
Baignoire : Barre de douche Chromé	-	Usage normal - Oxydé
Baignoire : Bonde à bouchon chaînette	-	État moyen - Chaînette cassée   F
Baignoire : Douchette Chromé	-	Bon état   F
Baignoire : Flexible de douche Chromé	-	État moyen - Fuite joint flexible
Baignoire : Joint Silicone	-	Mauvais état - Défectueux
Baignoire : Robinetterie Inverseur Bain/Douche	-	Bon état - Traces de calcaire   F
Baignoire : Siphon Non vérifié	-	Bon état
Baignoire : Support Douchette Chromé	-	Usage normal - Oxydé
Baignoire : Tablier Bois	-	État moyen - Champ abimé, Mal fixé
WC Cuvette Grès émaillé	-	Bon état - Sale

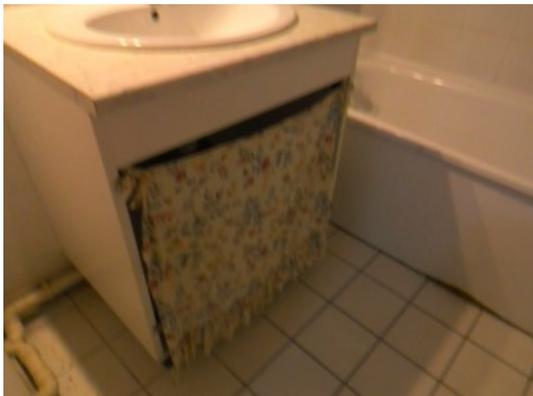
Salle de Bains /WC : Meuble sous lavabo Panneau de particules  
surfacé mélaminé

Accessoires sanitaires	-	Absent
Armoire de toilette	-	Absent
Plan de vasque Stratifié	-	Bon état
Plan de vasque : joint	-	Absent
Meuble sous lavabo Panneau de particules surfacé mélaminé	-	Usage normal - Champ abimé
Meuble sous lavabo : Poignée	-	1 Absent
Meuble sous lavabo : Porte	-	1 Absent
Meuble sous lavabo : Rayon Panneau de particules surfacé mélaminé	-	1 Bon état
Meuble sous lavabo : Tiroir	-	1 Absent
Miroir Collé	-	1 Usage normal - Piqué
Tringle à rideaux Métallique	-	1 Bon état
Rideaux Tissu	-	1 Bon état - Sale
Porte-serviette	-	1 Absent
