REPERAGE AMIANTE

Pré-rapport de mission de repérage des matériaux et produits contenant de l'amiante pour l'établissement du constat établi à l'occasion de la vente d'un immeuble bâti

DOSSIER N°: H72-14-07-007

<p>ADRESSE DES LOCAUX VISITES</p> <p>DOMAINE DES CHARDONNEUX LE DOMAINE DES CHARDONNEUX 72220 SAINT-BIEZ-EN-BELIN</p>

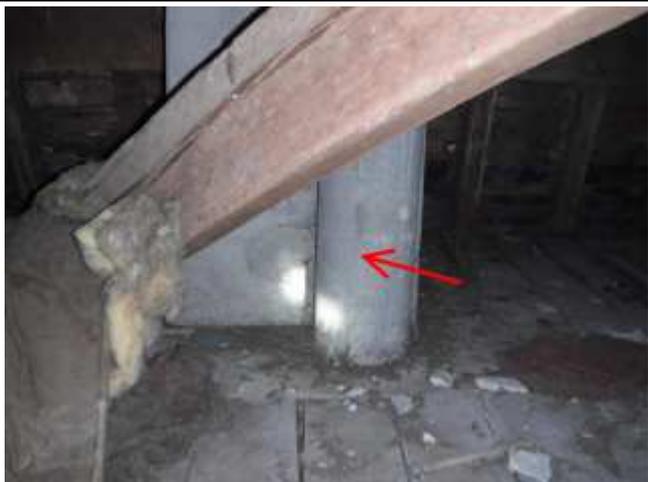
001 : Conduit amiante ciment grenier

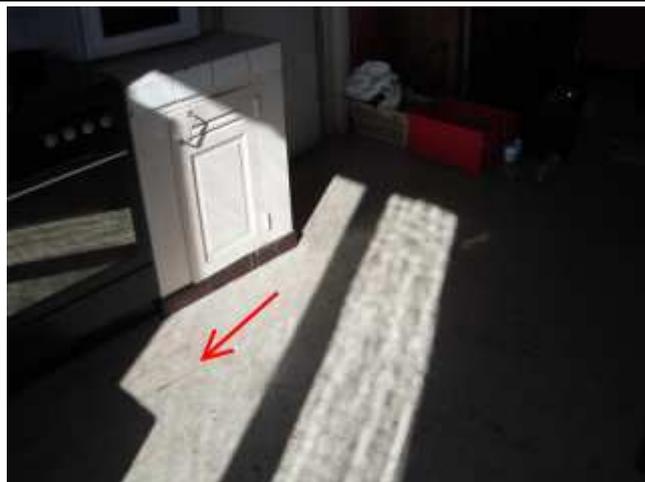
002 : Dalles de sol cuisine

No de dossier	H72-14-07-007
Date de l'évaluation	08/07/2014
Bâtiment	Domaine des Chardonneux
Local ou zone homogène	cuisine
Destination déclarée du local	cuisine
N° de repérage	Matériau
002	Dalles de sol

Type de recommandation	Conclusion en application des dispositions de l'article R. 1334-27
AC1	protection physique non étanche ou absence de protection physique, matériau non dégradé présentant un risque de dégradation rapide lié à l'environnement du matériau

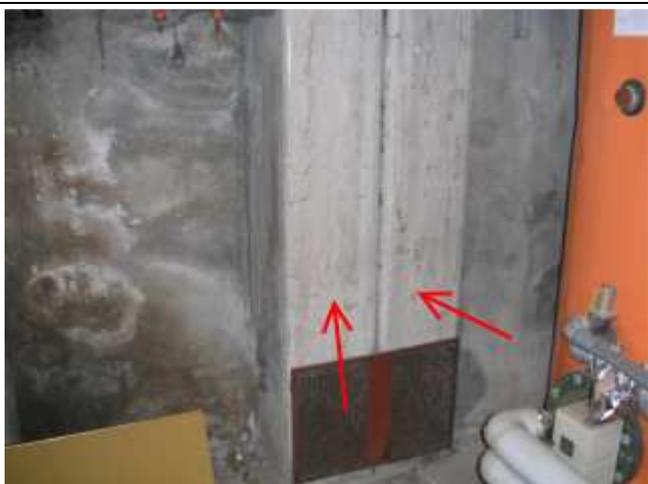
003 : Conduit amiante ciment Chaufferie

Grille des critères d'évaluation de l'état de conservation du matériau de la liste B	
No de dossier	H72-14-07-007
Date de l'évaluation	08/07/2014
Bâtiment	Domaine des Chardonneux
Local ou zone homogène	Chaufferie
Destination déclarée du local	Chaufferie
N° de repérage	Matériau
003	Conduit amiante ciment

Type de recommandation	Conclusion en application des dispositions de l'article R. 1334-27
EP	protection physique non étanche ou absence de protection physique, matériau non dégradé présentant un risque de dégradation faible ou à terme lié à l'environnement du matériau

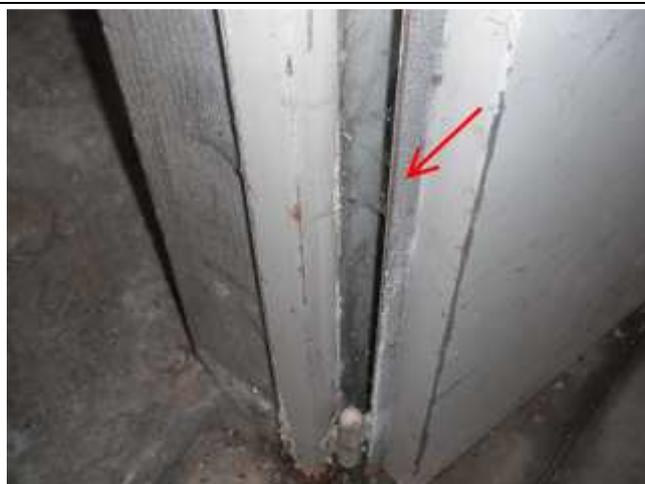
004 : joints de porte coupe-feux Chaufferie

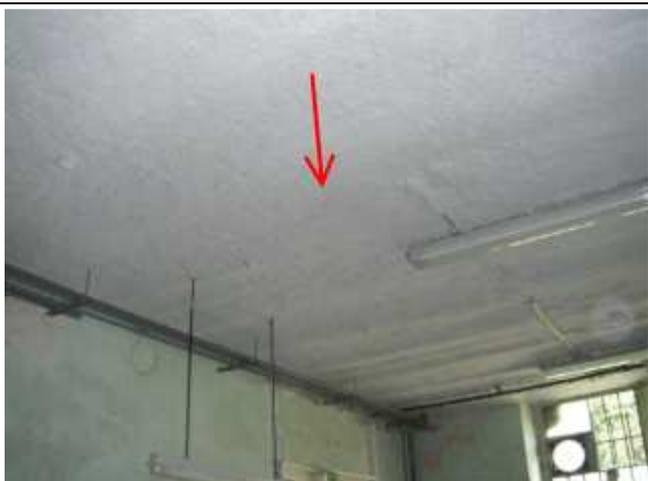
005 : Flocages Buanderie PRE:JH001

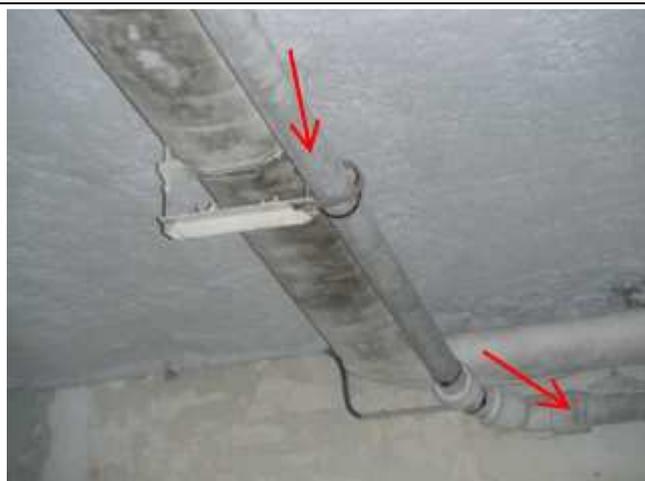
006 : Conduit amiante ciment Lingerie

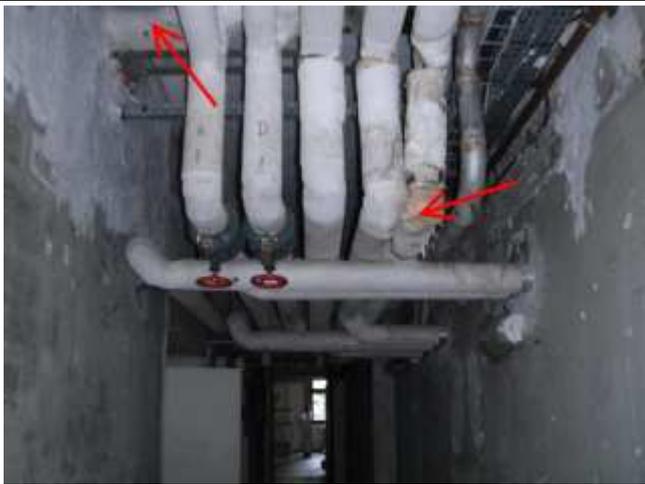
007 : Calorifugeages
palier -1 **PRE:JH002**

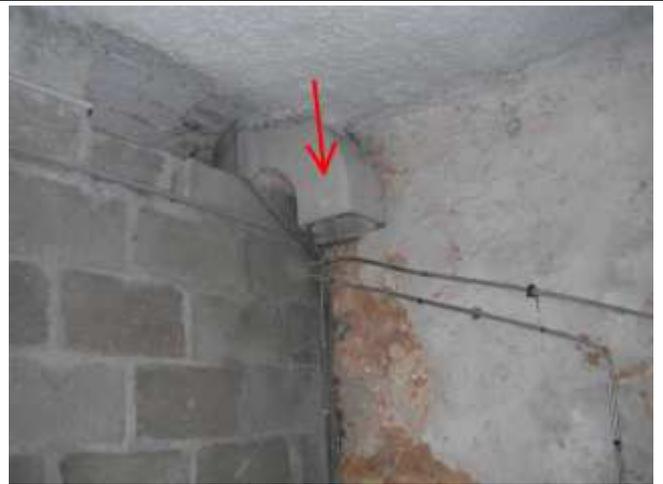
008 : Conduit amiante ciment
cave cuisine 3

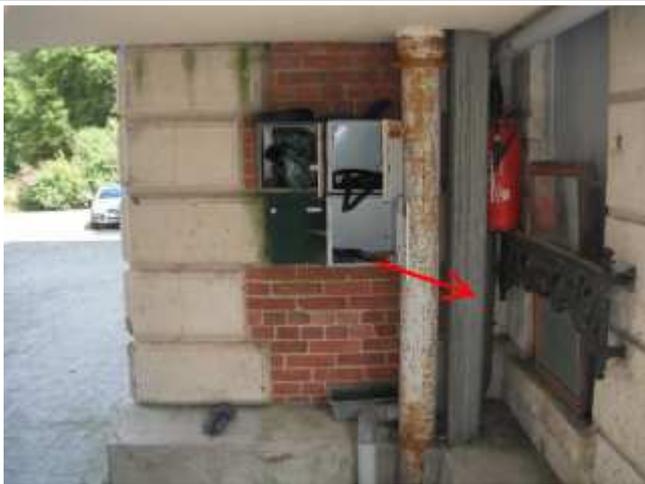
009 : Conduit amiante ciment
extérieurs chateau

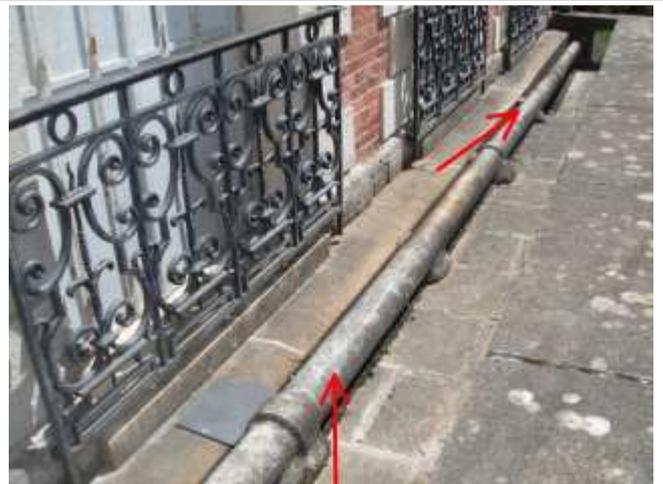
010 : Conduit amiante ciment
extérieurs chateau

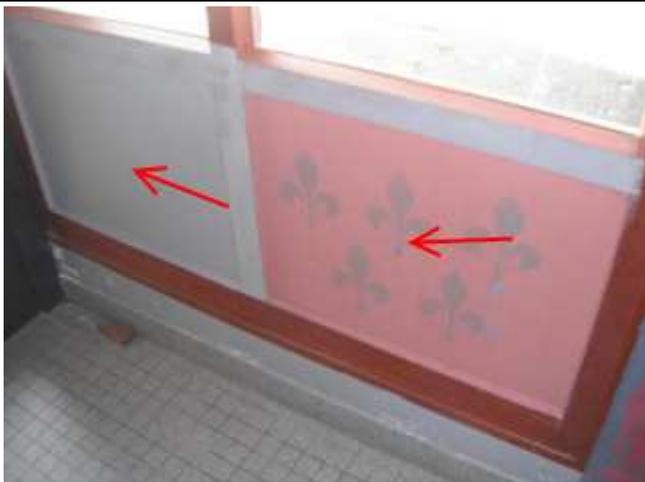
011 : Plaques amiante ciment
aile ouest/Entrée

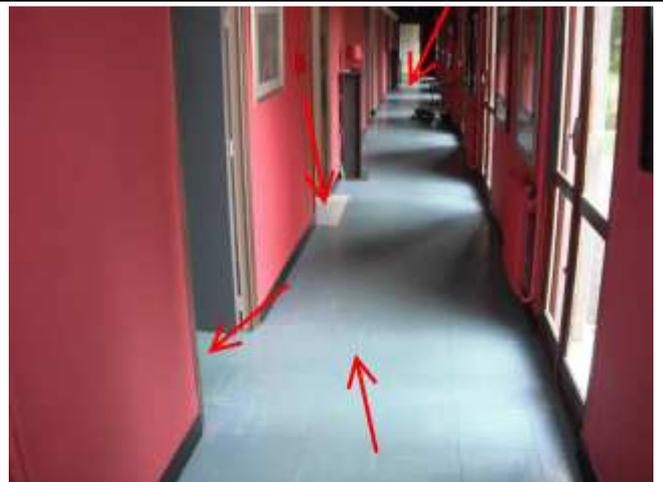
012 : Dalles de sol
aile ouest/couloir 2

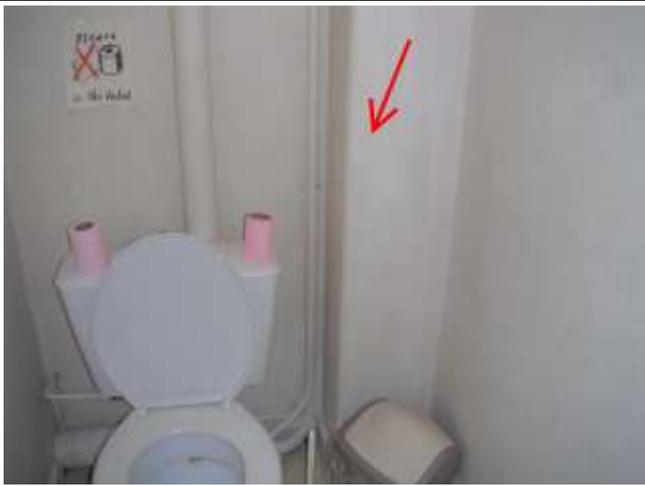
**014 : Conduit amiante ciment
aile ouest/toilette ch10**

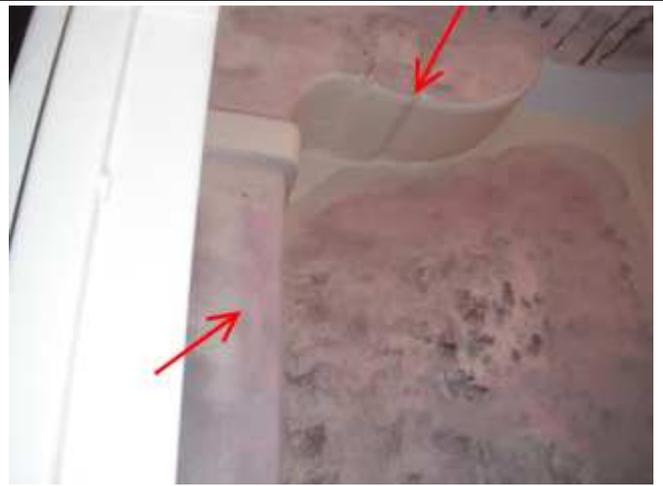
**015 : Conduit amiante ciment
aile ouest/toilette Ch14**

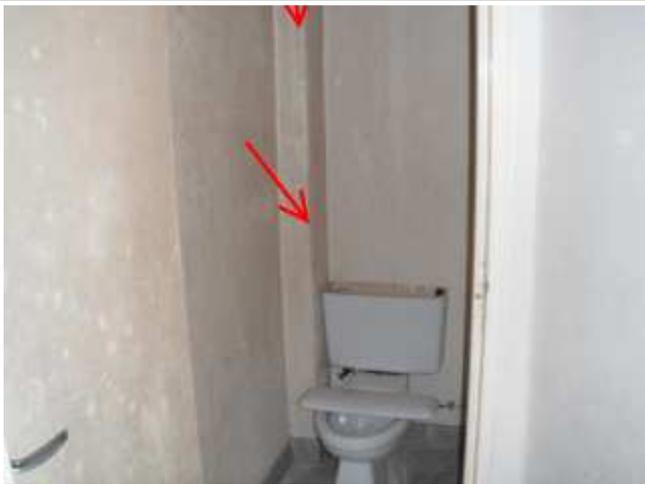
**016 : Conduit amiante ciment
Salle polyvalente/toilette coulisses**

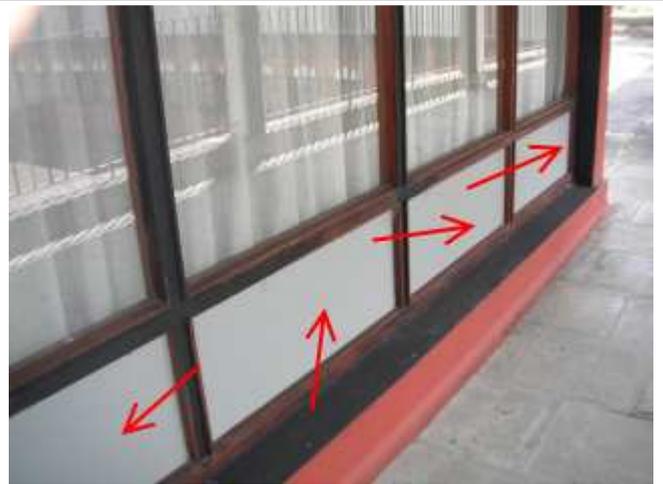
**017 : Plaques amiante ciment
bureau/bureau1**

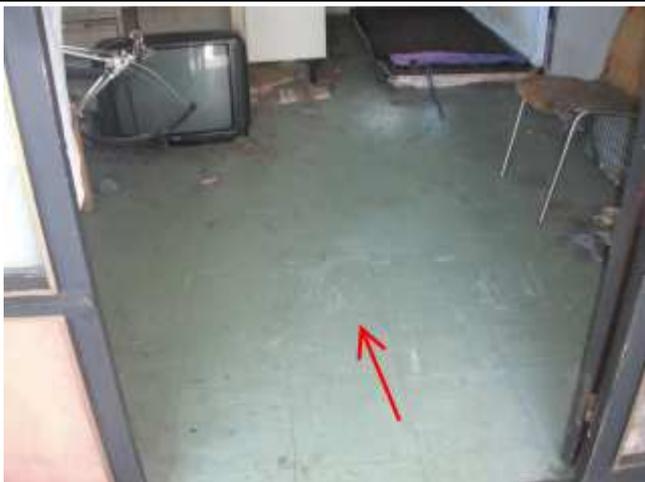
**018 : Dalles de sol
bureau/bureau 2**

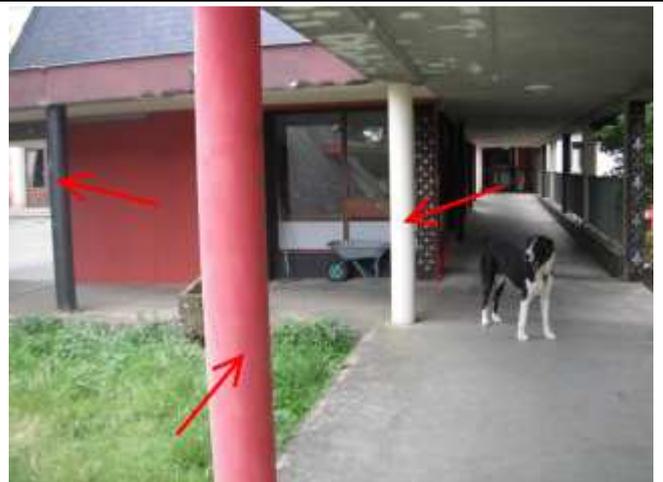
**019 : poteaux de soutien conduit amiante
foyer/couloir ext foyer**

Grille des critères d'évaluation de l'état de conservation du matériau de la liste B	
No de dossier	H72-14-07-007
Date de l'évaluation	08/07/2014
Bâtiment	Domaine des Chardonneux
Local ou zone homogène	couloir ext foyer
Destination déclarée du local	couloir ext foyer
N° de repérage	Matériau
019	poteaux de soutien conduit amiante

Type de recommandation	Conclusion en application des dispositions de l'article R. 1334-27
EP	protection physique non étanche ou absence de protection physique, matériau non dégradé présentant un risque de dégradation faible ou à terme lié à l'environnement du matériau

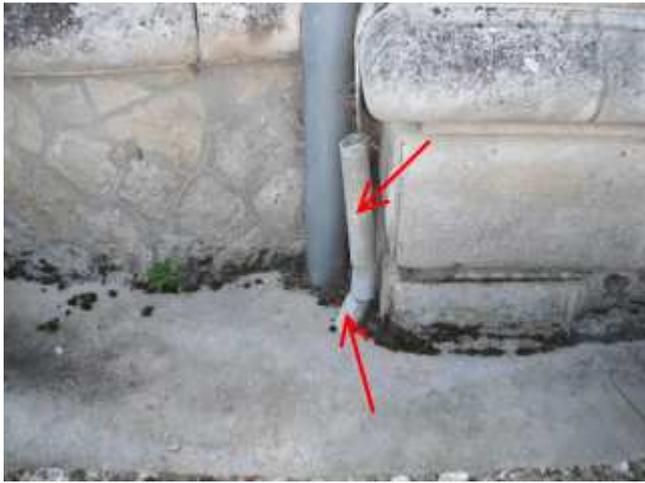
020 : Conduit amiante ciment extérieurs chateau

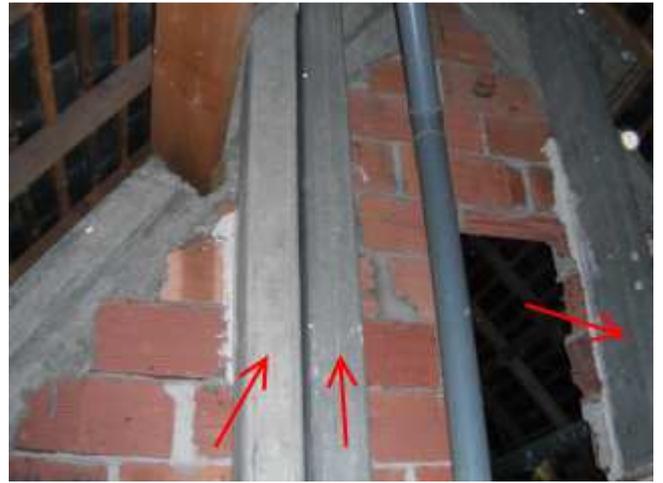
021 : Conduit amiante ciment aile ouest/grenier

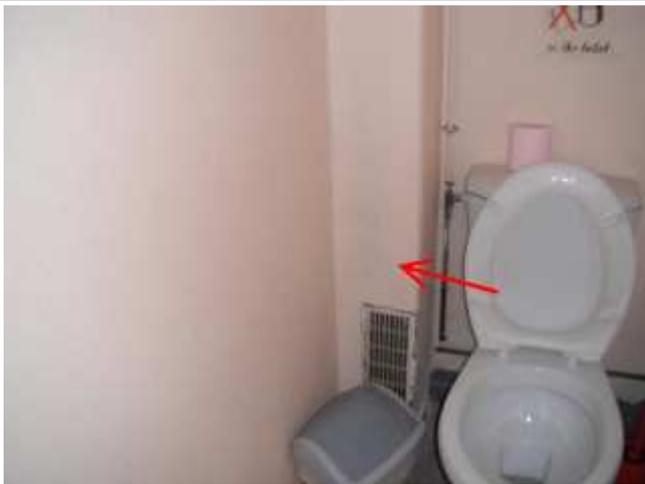
022 : Conduit amiante ciment aile ouest/salle d'eau ch2

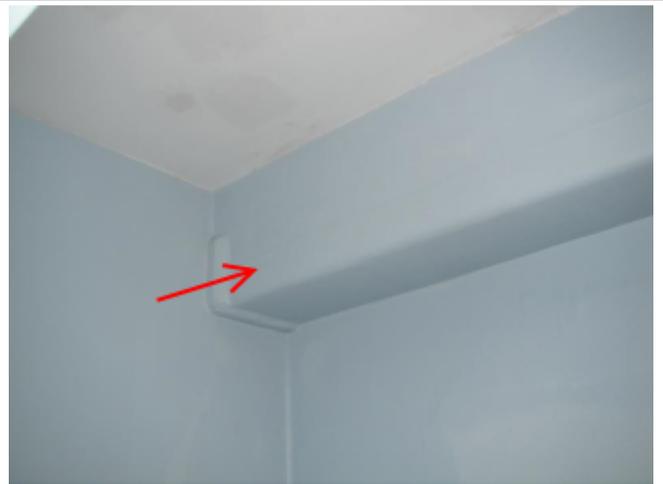
023 : Conduit amiante ciment aile ouest/salle d'eau wc ch3
