Résumé de l'expertise n° 13/M/5014/FZF

Adresse : **40 rue de l'Hôtel de ville**

Commune : **65700 MAUBOURGUET**

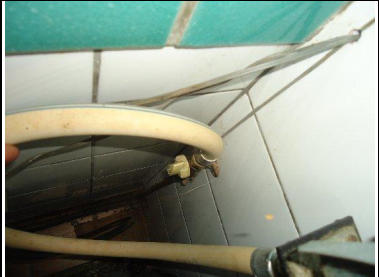
Points de contrôle ⁽³⁾ (selon la norme)	Anomalies observées (A1 ⁽⁴⁾ , A2 ⁽⁵⁾ , DGI ⁽⁶⁾)	Libellé des anomalies et recommandations	Photos
C.7 - 8a2 Robinet de commande d'appareil	A1	Au moins un robinet de commande d'appareil n'est pas accessible. (Cuisinière LEISURE) Remarques : Le robinet de commande n'est pas accessible; Faire déplacer le robinet de commande par un installateur gaz qualifié afin de le rendre accessible

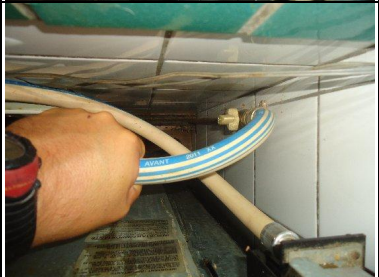
C.10 - 14 Raccordement en gaz des appareils par tuyaux non rigides	A1	La date limite d'utilisation du tuyau d'alimentation n'est pas lisible ou est dépassée. (Cuisinière LEISURE) Remarques : La date limite d'utilisation du tuyau non rigide est dépassée; Faire intervenir un installateur gaz qualifié afin de remplacer le tuyau existant par un tuyau neuf

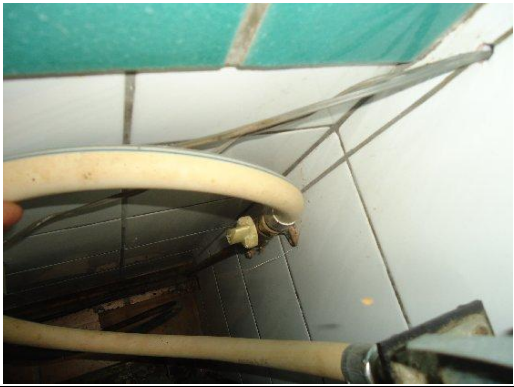
<p>Anomalie 8a2 : au moins un robinet de commande d'appareil n'est pas accessible. Recommandation : Le robinet de commande n'est pas accessible; Faire déplacer le robinet de commande par un installateur gaz qualifié afin de le rendre accessible</p>

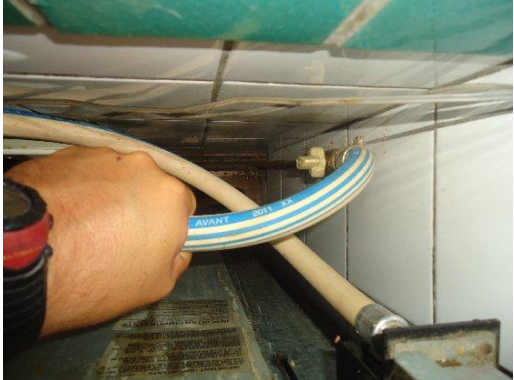
<p>Anomalie 14 : la date limite d'utilisation du tuyau d'alimentation n'est pas lisible ou est dépassée. Recommandation : La date limite d'utilisation du tuyau non rigide est dépassée; Faire intervenir un installateur gaz qualifié afin de remplacer le tuyau existant par un tuyau neuf</p>

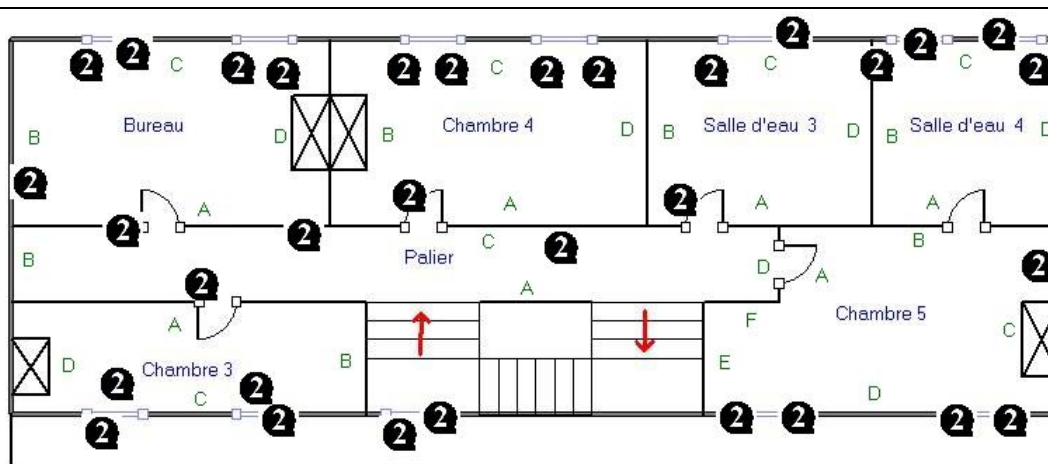
1er Etage

2 Présence de revêtements en "Etat d'Usage" contenant du plomb.

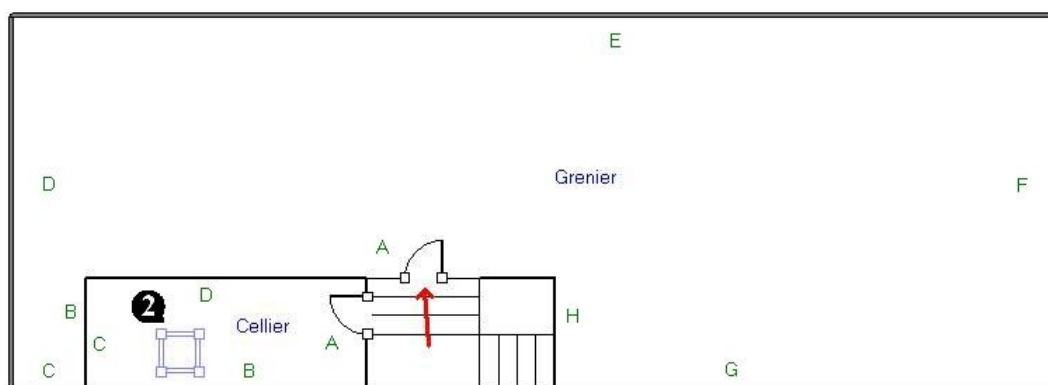
Combles

2 Présence de revêtements en "Etat d'Usage" contenant du plomb.

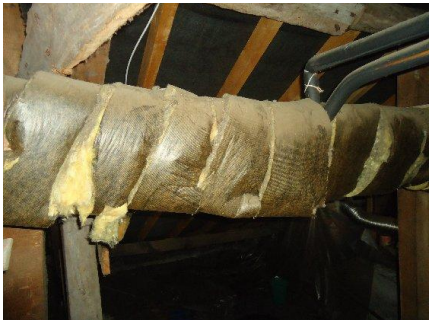
<p>Photo n° DSCN003 Localisation : 2ème étage - Grenier Ouvrage : Conduits, canalisations et accessoires intérieurs et extérieurs - Conduits de fluides (air, eau, vapeur, fumée, autres fluides) Partie d'ouvrage : Calorifugeage, rubans adhésifs Description : Calorifugeage, rubans adhésifs Localisation sur croquis : Point 001</p>

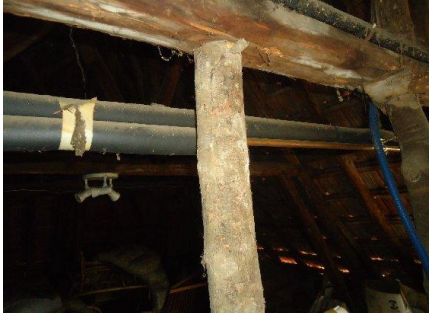
<p>Photo n° DSCN004 Localisation : 2ème étage - Grenier Ouvrage : Conduits, canalisations et accessoires intérieurs et extérieurs - Conduits de fluides (air, eau, vapeur, fumée, autres fluides) Partie d'ouvrage : Calorifugeage, rubans adhésifs Description : Calorifugeage, rubans adhésifs Localisation sur croquis : Point 002</p>

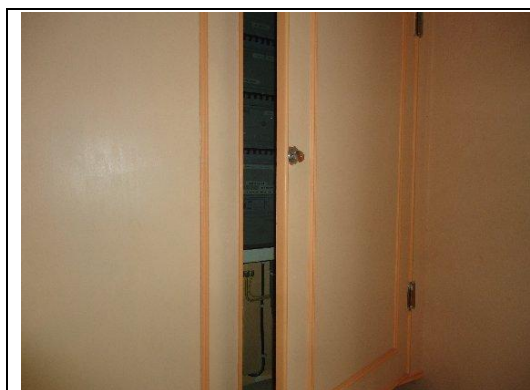
Anomalie

Libellé de l'anomalie : B1.3 i Le dispositif assurant la coupure d'urgence est placé dans une armoire, un tableau, un placard ou une gaine dont la porte est fermée à l'aide d'une clé ou d'un outil.

Commentaire : L'AGCP (Appareil Général de Commande et de Protection) n'est pas accessible sans l'utilisation d'une clé ou d'un outil; Faire intervenir un électricien qualifié afin de déplacer l' AGCP ou de le rendre accessible sans outil ou clé

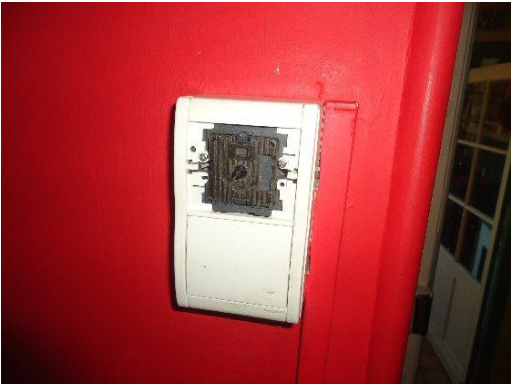
<p>Anomalie Libellé de l'anomalie : B7.3 a Des enveloppes de matériels sont manquantes ou détériorées. Commentaire : Présence de matériel électrique en place dont l'enveloppe présente des détériorations; Faire intervenir un électricien qualifié afin de remplacer les matériels présentant des détériorations</p>

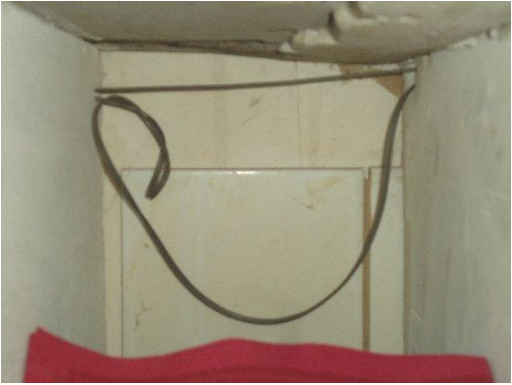
<p>Anomalie Libellé de l'anomalie : B7.3 c1 Des conducteurs isolés ne sont pas placés dans des conduits, goulottes ou plinthes en matière isolante jusqu'à leur pénétration dans le matériel électrique qu'ils alimentent. Commentaire : Présence de conducteurs électriques non protégés mécaniquement; Faire intervenir un électricien qualifié afin d'installer des protections mécanique sur les conducteurs non protégés</p>

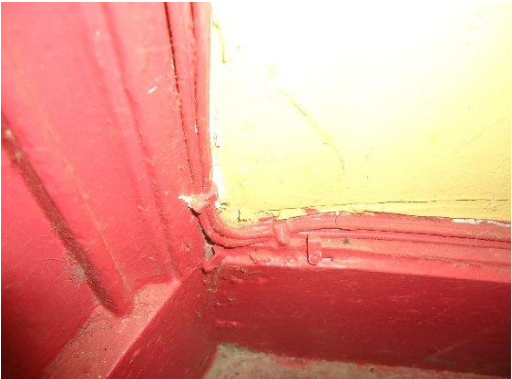
<p>Anomalie Libellé de l'anomalie : B8.3 d L'installation comporte un ou des conducteurs actifs dont le diamètre est inférieur à 12/10 mm (1,13 mm²).</p>

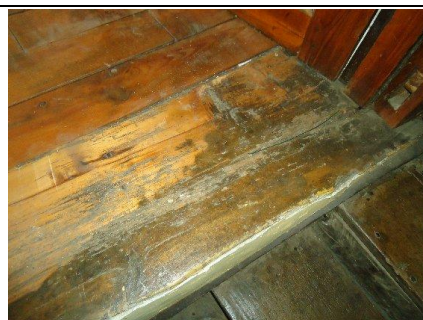
Photo n° DSCN005
 Localisation : Général
 Ouvrage : Plancher
 Description : Résultat de l'inspection : bois piqué (dégradation(s) faible(s), présence étendue) / Absence d'indices d'infestation de termites, Anobium punctatum (Petites vrillettes), Charançon du bois (Curculionides), Hesperophanes cinereus (Capricornes du chêne)

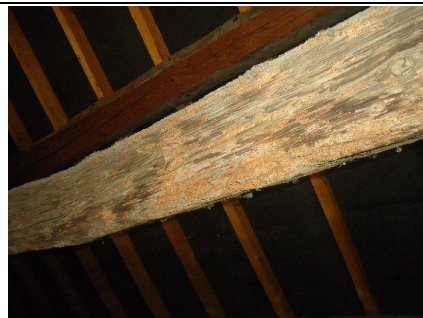
Photo n° DSCN006
 Localisation : 2ème étage - Grenier
 Ouvrage : Sol - Parquet
 Mur - A, B, C, D - Ciment et Galets jointés
 Plafond - Bois et Toiture nue
 Porte d'entrée d'entrée d'entrée d'entrée - A - Bois et Vernis
 Charpente
 Description : Résultat de l'inspection : Absence d'indice d'infestation de termites (Informations complémentaires : bois piqué (dégradation(s) faible(s), présence étendue) - Parasite(s) identifié(s) : Absence d'indices d'infestation de termites, Anobium punctatum (Petites vrillettes), Charançon du bois (Curculionides), Hesperophanes cinereus (Capricornes du chêne))
