# Résumé de l'expertise n° 14/TPC/0456

Adresse : ..... **21 RUE DU PADOUEN**

Commune : ..... **65190 MOULÉDOUS**

## Rapport de mission de repérage des matériaux et produits contenant de l'amiante pour l'établissement du constat établi à l'occasion de la vente d'un immeuble bâti (listes A et B de l'annexe 13-9 du Code de la Santé publique)

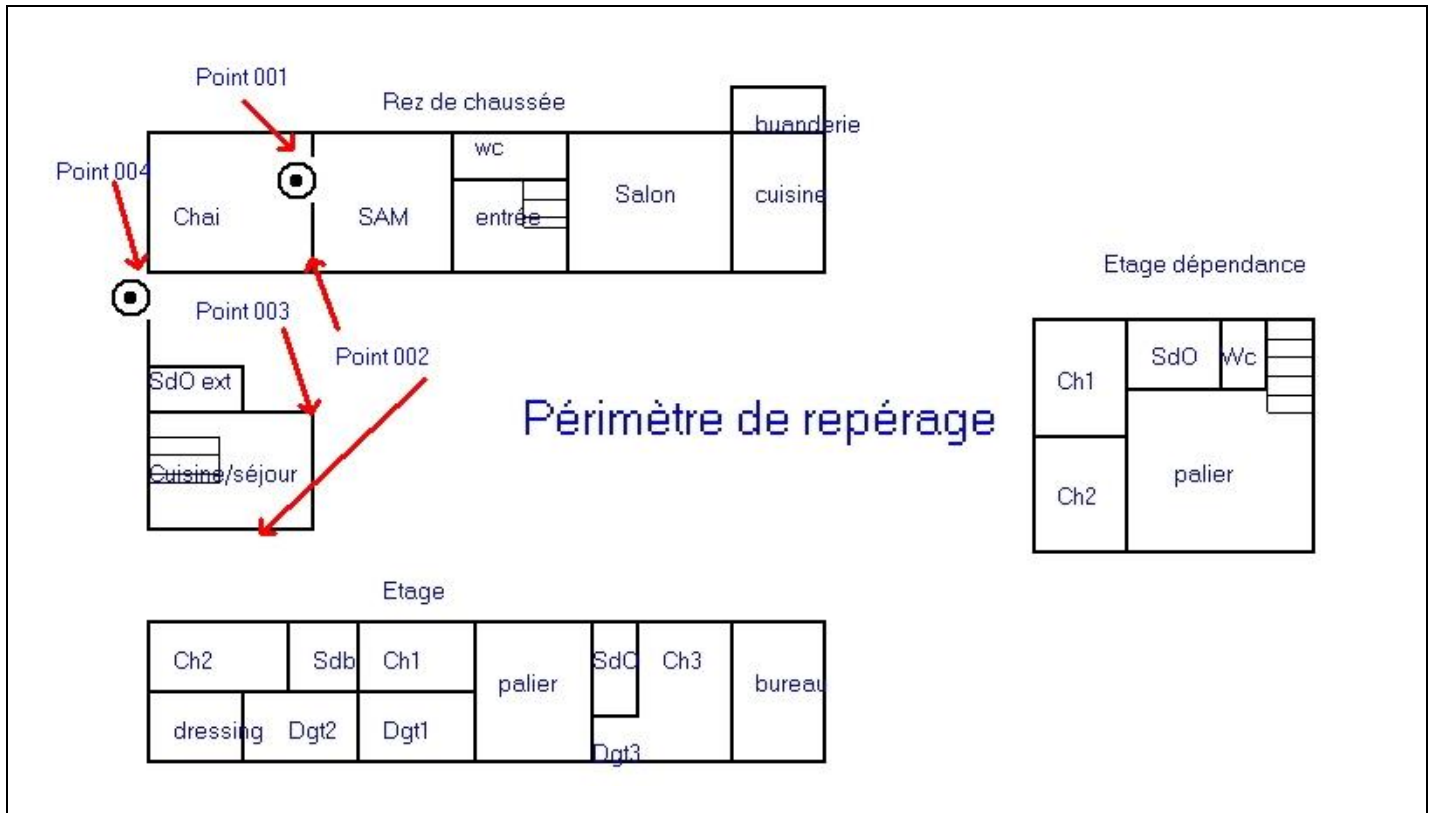
7.1 - Annexe - Schéma de repérage

Localisation	Identifiant + Description	Conclusion (justification)	Etat de conservation** et préconisations*
Rez de chaussée - Chais	Identifiant: M001 Description: Conduit	Présence d'amiante (sur connaissance de l'opérateur)	Matériau dégradé (étendue ponctuelle) <b>Résultat</b> EP** <b>Préconisation</b> : Il est recommandé de réaliser une évaluation périodique. <b>Recommandation</b> : surveillance
abords immédiats	Identifiant: M003 Description: Sol - Terre et herbe	Présence d'amiante (sur connaissance de l'opérateur)	Matériau dégradé (étendue ponctuelle) <b>Résultat</b> EP** <b>Préconisation</b> : Il est recommandé de réaliser une évaluation périodique. <b>Recommandation</b> : surveillance
abords immédiats	Identifiant: M002 Description: Élément complémentaire à la toiture planches de rives	Présence d'amiante (sur connaissance de l'opérateur)	Matériau dégradé (étendue ponctuelle) <b>Résultat</b> EP** <b>Préconisation</b> : Il est recommandé de réaliser une évaluation périodique. <b>Recommandation</b> : surveillance

abords immédiats	Identifiant: M004 Description: Conduit	Présence d'amiante (sur connaissance de l'opérateur)	Matériau dégradé (étendue ponctuelle) <b>Résultat</b> EP** <b>Préconisation</b> : Il est recommandé de réaliser une évaluation périodique. <b>Recommandation</b> : surveillance

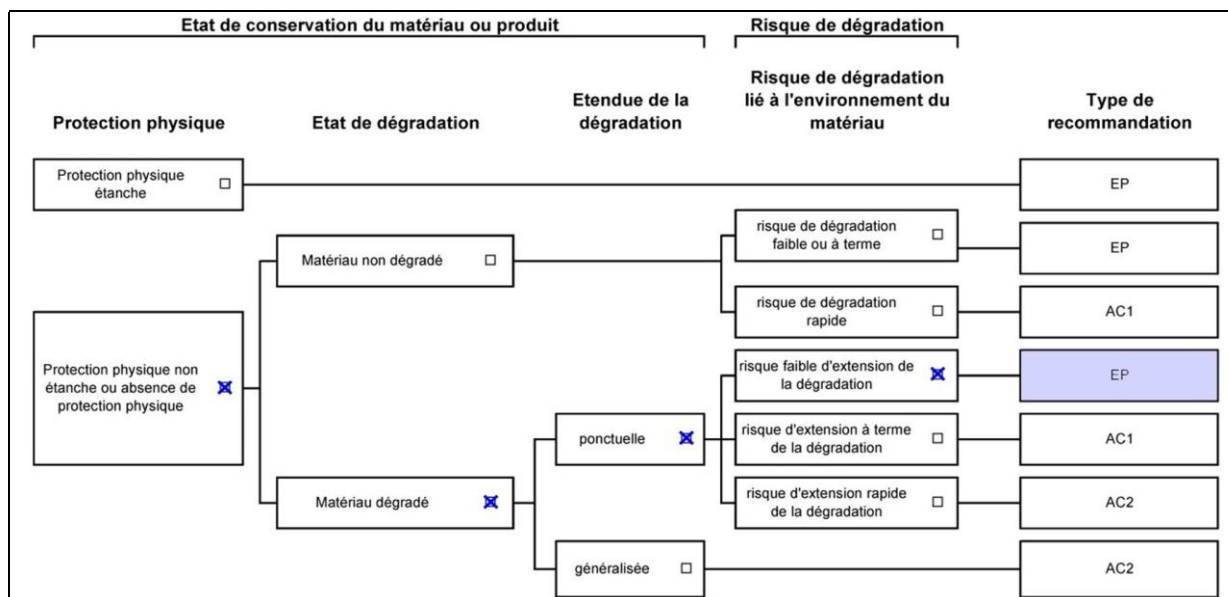
**Matériau : Elément complémentaire à la toiture planches de rives**

**Résultat EP : Il est recommandé de réaliser une évaluation périodique.**
