QUESTIONNAIRE CONCERNANT UN ASSAINISSEMENT NON COLLECTIF

Rapport établi suite à un contrôle réalisé par le Service Public d'Assainissement Non Collectif de la Communauté de Communes du Plateau de Lannemezan en application des prescriptions réglementaires.

Numéro dossier :
VENT 054 2018 238AB

Rapport de visite
dans le cadre
d'une vente immobilière

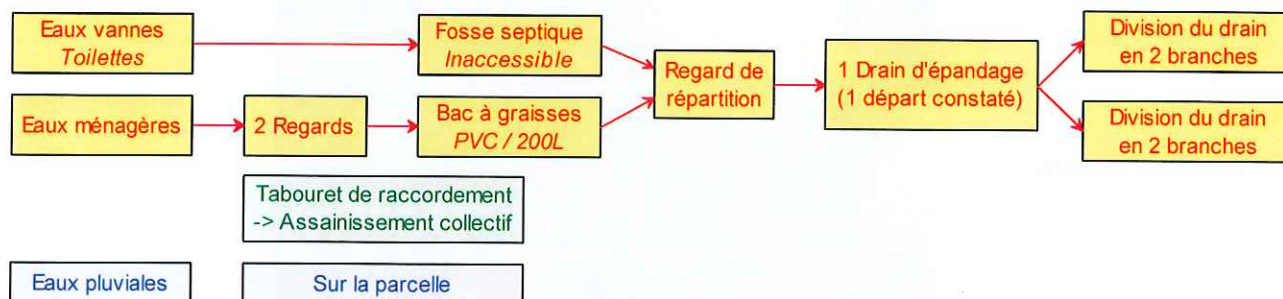
Annexe 2 – Synoptique de l'installation constatée lors du contrôle

- Présence d'un traitement assuré par deux (2) tranchées d'épandages (répartition en Y) non réglementaire assurant la dispersion des **eaux vannes pré-traitées** et des **eaux ménagères pré-traitées** sur la parcelle :
 - La maçonnerie du regard de répartition est en bon état.
 - Le tampon de visite est dégradé et non adapté (non étanche).
 - Présence de terre végétale dans le regard de répartition.
 - Un départ de drain visible d'une longueur indéterminée (le propriétaire a communiqué un système de drains d'une cinquantaine de mètres « en forme d'épi »).

Filière sous dimensionnée (traitement composée d'un seul drain d'épandage)

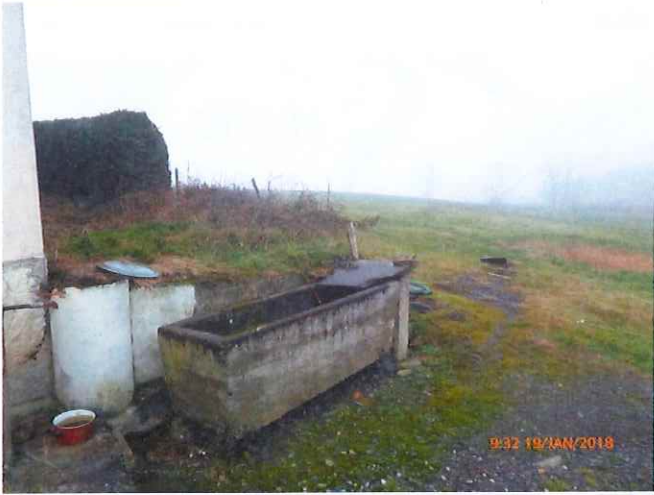
N°	Élément	Photo	Constats
1	Vue générale

Au premier plan pré-traitement visible Au second plan Traitement visible
2	Fosse septique

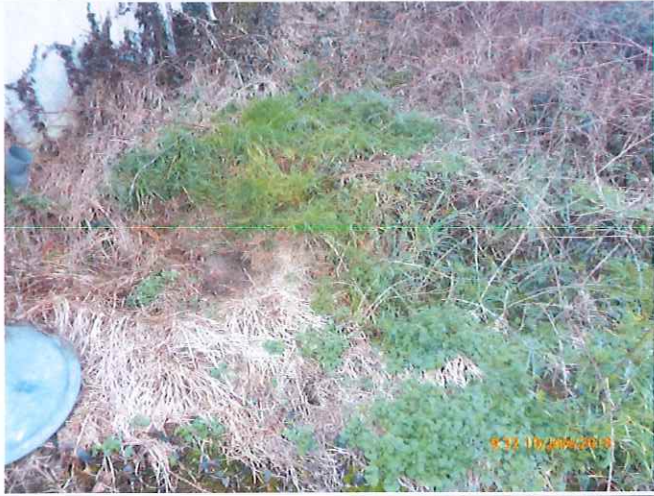
- Présence d'une fosse septique assurant la collecte et le pré-traitement des **eaux vannes brutes** de l'habitation.
 - La fosse septique n'était pas accessible lors du contrôle pas accessible (le regard n'était pas affleurant. Par conséquent le contrôle n'a pas pu vérifier l'état et le bon fonctionnement de ce dispositif de pré-traitement).
- Présence d'un bac à graisses assurant la collecte et le pré-traitement des **eaux ménagères brutes** de l'habitation.
 - Le bac à graisses est accessible (regard affleurant).
 - Le volume utile a été estimé à 200 litres.
 - Le bac à graisses n'était plus en eau (la cuve pourrait présenter des fissures, expliquant la vidange du dispositif).
- Le propriétaire a déclaré avoir fait procéder à la vidange de la fosse septique et du bac à graisses en 2012 par un vidangeur non agréé (justificatif non fourni).

<i>Prétraitement non visible</i>
3	Ventilation primaire

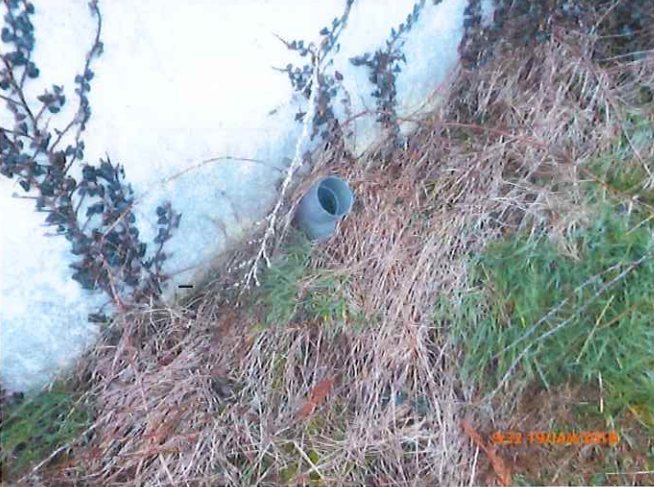
- Présence d'une ventilation primaire :
 - Piquée sur le raccordement de la canalisation en amont de la fosse septique.
 - D'un diamètre de 100mm et terminé par un coude à 45 degré.
 - Situé au niveau du sol.
- Absence de la ventilation secondaire.

<i>Ventilation non conforme ne monte pas en hauteur</i>
