# Dossier de Diagnostic Technique

Sur le chemin départemental 134  
"Lieu dit AMENZTEIA"  
64120 ARBOUET SUSSAUTE

### RAPPORT N° NELSON BROWN 4128 04.05.11

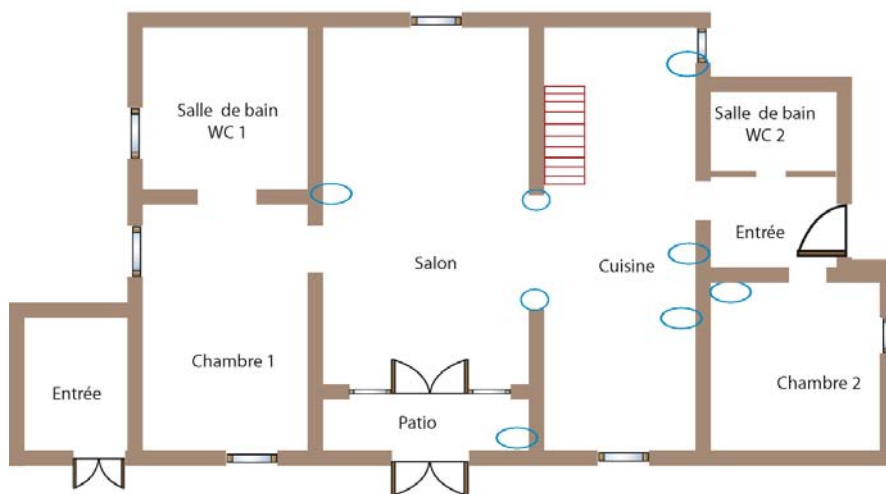
RDC

traces de termites nettement visibles

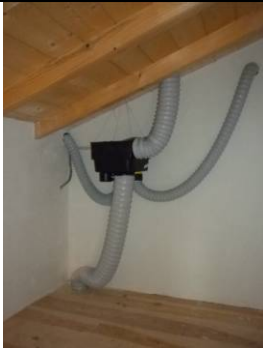
| Projet | Mesures d'amélioration | Nouvelle conso.<br>conventionnelle | Effort<br>investissement | Économies | Rapidité du<br>retour sur<br>investissement |
|---|--|---|---|---|---|
| VMC | <p>VMC évacue sous tuile pouvant créer de la condensation sur les élément de charpente et l'isolant<br/>Il est donc conseillé de la raccorder en toiture (tuile à douille)</p> <p>Deplus l'expert n'a pas visualisé d'entrée d'air (reglettes sur les ouvertures) dans les pièces à vivres (séjours et chambres</p> | | | | |
