CONTROLE PERIODIQUE DES DISPOSITIFS D'ASSAINISSEMENT NON COLLECTIF

COMPTE-RENDU DE VISITE DU
02/04/2014

Commune	RIVEHAUTE	Adresse	1, Place du Quartier BIBI	
Propriétaire : M. PERSILLON Francis		110, Rue du HALLY	40 465 PONTONX Sur ADOUR	Tel : 06.35.94.87.27

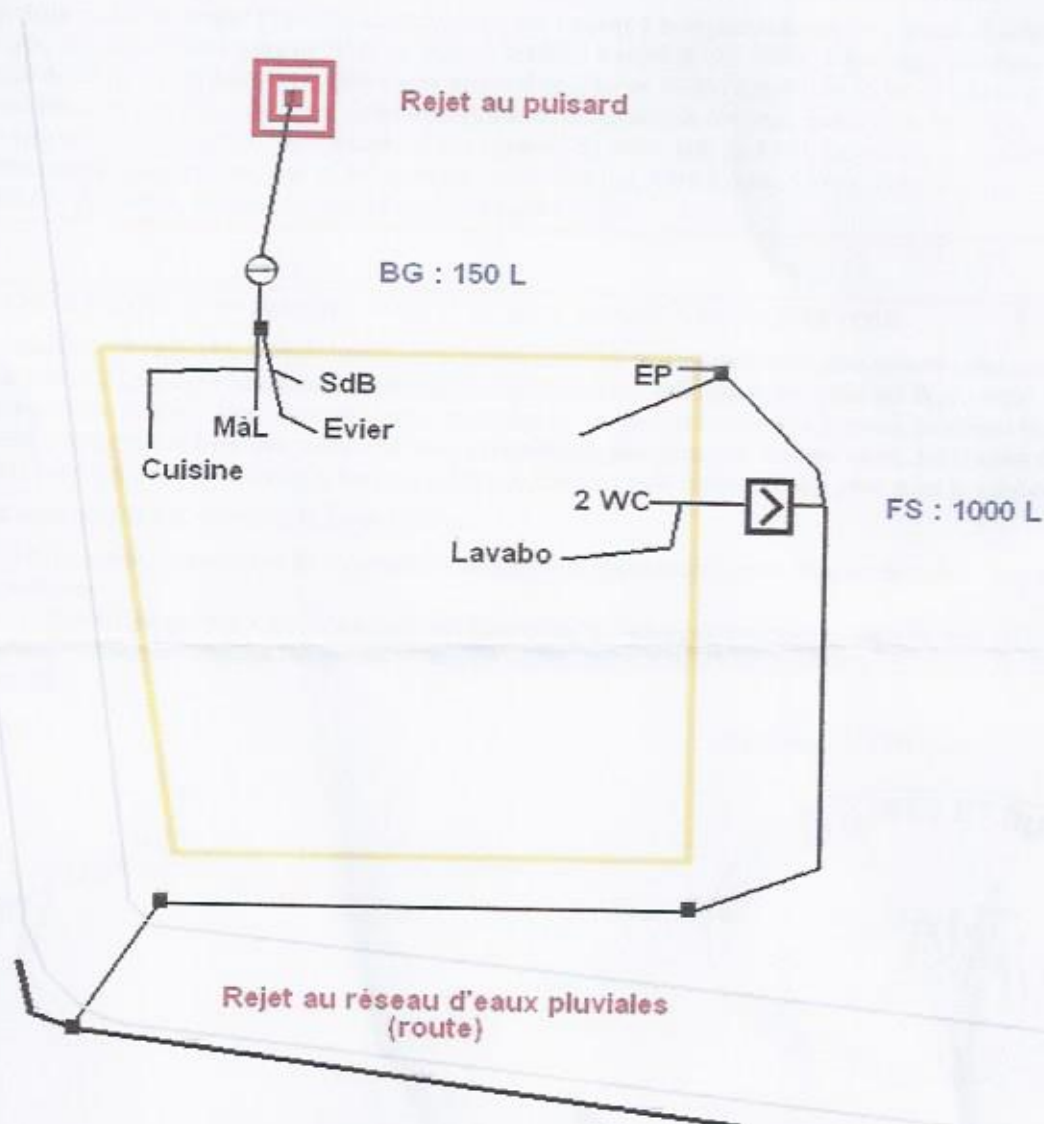
Etat des dispositifs (fissures, corrosion, déformation) :	NON
Accessibilité au système de traitement :	NON, absence de filière de traitement des eaux (rejet direct des effluents)

- **Etat de la filière :** Partiel, le dispositif n'a pas tous les éléments requis pour fonctionner correctement. Les données concernant l'installation sont approximatives et les ouvrages ne sont pas accessibles (fosse septique), il est donc difficile d'analyser avec précision l'ensemble du système d'assainissement et de constater le bon écoulement des eaux. Il est donc nécessaire de prévoir de dégager et de rehausser l'accès aux ouvrages.

- **Dimensionnement :** Sous-dimensionnement de la capacité du bac à graisses avec un volume de 150 L, au lieu des 500 L préconisés permettant le prétraitement des eaux ménagères. Absence de filière de traitement des eaux (épandage) avant le rejet.

- **Appréciation des nuisances ou des pollutions :** Les eaux prétraitées, issues de la fosse septique, sont rejetées directement dans le réseau d'eaux pluviales, longeant la route. Ces eaux se déversent ensuite dans un cours d'eau. En revanche, les eaux prétraitées, issues du bac dégraisseur, sont envoyées vers un puisard, situé sur le terrain. Il y a donc un rejet direct d'eaux prétraitées hors propriété (traces d'eaux usées possibles). A noter alors, des risques de contamination du milieu naturel et des eaux superficielles.

Défaut de structure ou de fermeture des ouvrages : OUI, le couvercle du bac dégraisseur est cassé.

- **Entretien à prévoir :** Lors des travaux de remise en conformité de l'installation et avant de déconnecter la fosse septique existante, il sera nécessaire de la vidanger, afin de la retirer ou de la combler de matériaux inertes. Il sera nécessaire aussi de curer le bac dégraisseur et de nettoyer les différents regards de collecte (retirer les dépôts de boues, de graisses et les racines), afin d'éviter les départs de particules, pouvant perturber l'écoulement des eaux et boucher les conduites.

- **Travaux à prévoir :** Afin de rendre l'installation conforme, par rapport à la réglementation en vigueur, il serait nécessaire de mettre en place, une fosse toutes eaux de 3000 L, avec un préfiltre intégré et une filière d'épandage des eaux par filtre à sable vertical drainé de 25 m² de surface. Cette filière sera suivie d'un rejet en milieu superficiel (rejet au réseau d'eaux pluviales) après autorisation de la commune (Maire). Cela permettra ainsi le traitement des eaux usées avant leur rejet. Une filière compacte, remplaçant le filtre à sable, d'une capacité de traitement de 5 EH, agréée par le Ministère de l'Ecologie, peut aussi être choisie pour une emprise au sol moindre : micro-station, filtre à coco, filtre à laine de roche, septodiffuseurs, filtre à zéolithe... Prévoir de séparer les eaux pluviales des eaux usées.
