## Dossier Technique Immobilier

Numéro de dossier : 2018-06-0749

# Etat de l'Installation Intérieure d'Electricité

# Rapport de l'état relatif

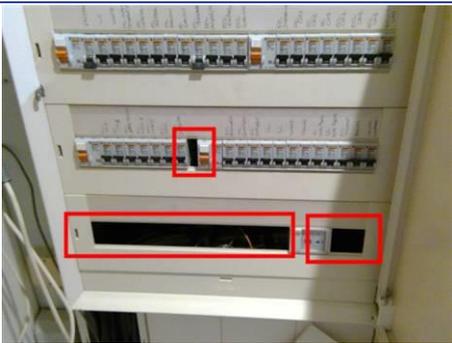
5. Matériels électriques présentant des risques de contacts directs avec des éléments sous tension - Protection mécanique des conducteurs	L'installation électrique comporte au moins un dispositif de protection avec une partie active nue sous tension accessible.

<p>Photo PhEle001 Libellé de l'anomalie : L'installation électrique comporte au moins un dispositif de protection avec une partie active nue sous tension accessible.</p>

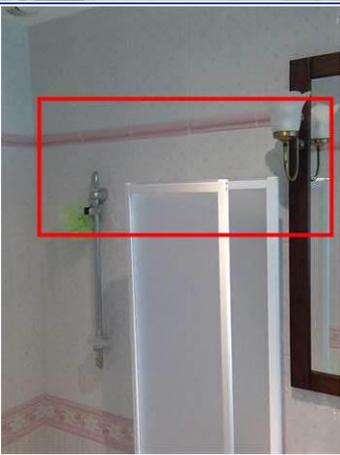
Domaines	Anomalies	Photo
4. La liaison équipotentielle et installation électrique adaptées aux conditions particulières des locaux contenant une douche ou une baignoire	Local contenant une baignoire ou une douche : l'installation électrique ne répond pas aux prescriptions particulières appliquées à ce local (adéquation entre l'emplacement où est installé le matériel électrique et les caractéristiques de ce dernier – respect des règles de protection contre les chocs électriques liées aux zones).

<p>Photo PhEle002 Libellé de l'anomalie : Local contenant une baignoire ou une douche : l'installation électrique ne répond pas aux prescriptions particulières appliquées à ce local (adéquation entre l'emplacement où est installé le matériel électrique et les caractéristiques de ce dernier - respect des règles de protection contre les chocs électriques liées aux zones).</p>
