RAPPORT DE MISSION DE REPERAGE DES MATERIAUX ET PRODUITS CONTENANT DE L'AMIANTE AVANT REALISATION DE TRAVAUX

Rapport N°44278 établi le 26/07/2012

Immeuble de bureaux
36 avenue du général Hoche - Site Rochegude
81013 ALBI

Donneur d'ordre :
ORANGE

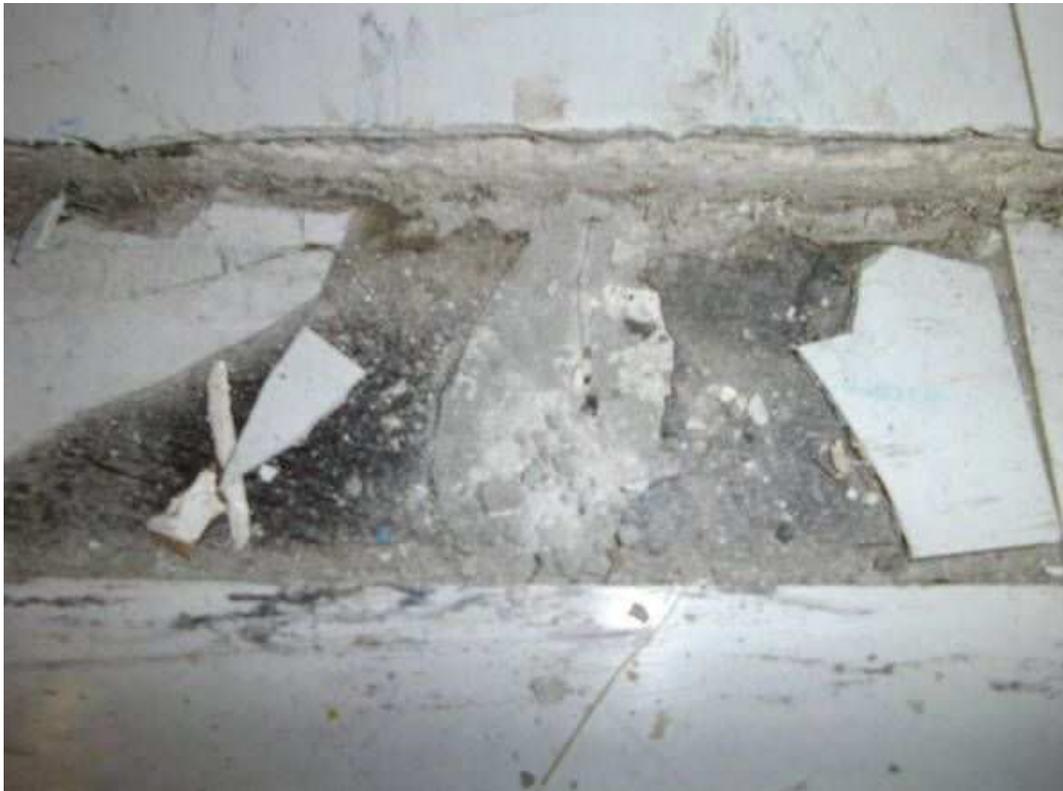
Local ou zone homogène	Composant de la construction	Partie du composant	N°échantillon	N° du plan
Magasin 2 (Rdc)	Planchers	Dalle béton	P1	/
Magasin 1 (Rdc)	Revêtements de sol	Colle bitumineuse	Cf. P1	/
Magasin 1 (Rdc)	Planchers	Dalle béton	Cf. P1	/
Stockage 3 (Rdc)	Revêtements de sol	Colle bitumineuse	Cf. P1	/
Stockage 3 (Rdc)	Planchers	Dalle béton	Cf. P1	/
Magasin 2 (Rdc)	Revêtements de sol	Colle bitumineuse	P1	/
Sanitaire Homme (Rdc)	Mur et cloisons	Colle de faïences grise + faïence	P5	/
Sanitaire Femme (Rdc)	Mur et cloisons	Colle de faïences grise + faïence	Cf. P5	/
Archives (Rdc)	Revêtements de sol	Colle bitumineuse	Cf. P9	/
Bureau 7 (Rdc)	Revêtements de sol	Colle bitumineuse	Cf. P9	/
Couloir 4 (Rdc)	Revêtements de sol	Colle bitumineuse	Cf. P9	/

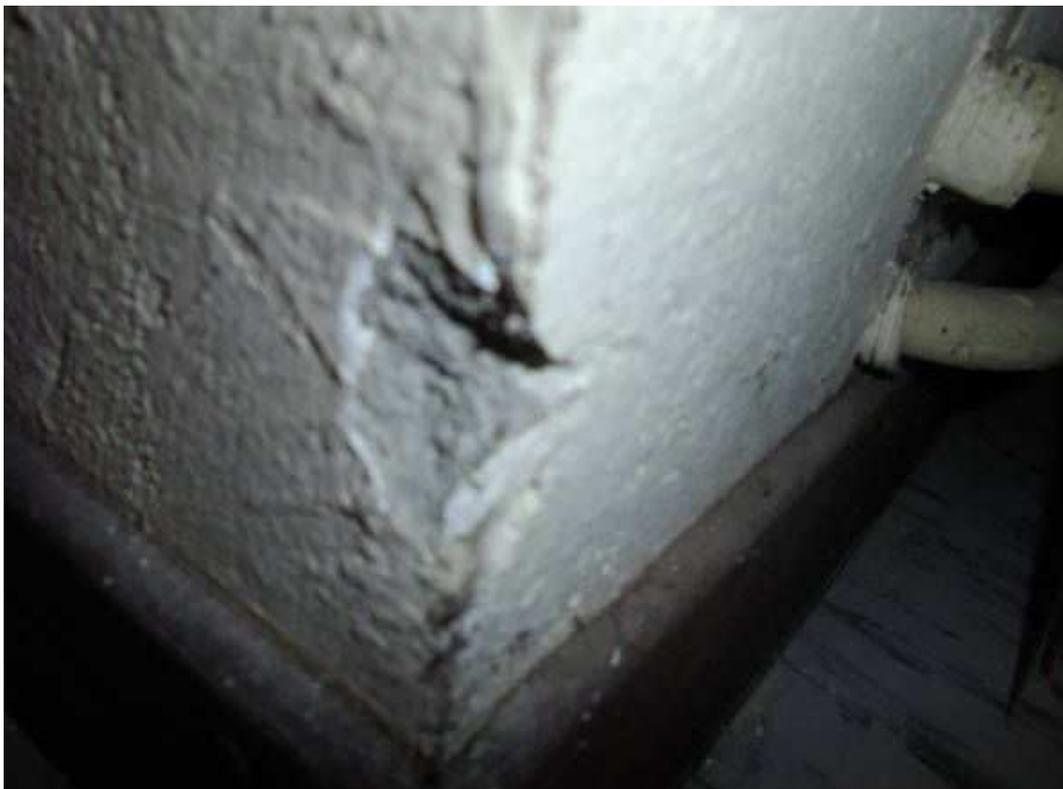
Local ou zone homogène	Composant de la construction	Partie du composant	N°échantillon
Magasin 1 (Rdc)	Mur et cloisons	Enduit à base de ciment lissé	Cf. P2
Stockage 3 (Rdc)	Mur et cloisons	Enduit à base de ciment lissé	Cf. P2
Magasin 2 (Rdc)	Mur et cloisons	Enduit à base de ciment lissé	P2
RGT (Rdc)	Mur et cloisons	Enduit à base de ciment lissé	Cf. P2
Stockage 3 (Rdc)	Plafonds	Fibralth + peinture	P4
Sanitaire Femme (Rdc)	Mur et cloisons	Colle de plinthes blanche + plinthe	Cf. P6
Sanitaire Homme (Rdc)	Mur et cloisons	Colle de plinthes blanche + plinthe	P6
Sanitaire Femme (Rdc)	Revêtements de sol	Colle blanche + carrelage	Cf. P7
Sanitaire Homme (Rdc)	Revêtements de sol	Colle blanche + carrelage	P7
Sanitaire Femme (Rdc)	Mur et cloisons	Enduit à base de plâtre lissé	Cf. P8
Sanitaire Homme (Rdc)	Mur et cloisons	Enduit à base de plâtre lissé	P8
Bureau 7 (Rdc)	Mur et cloisons	Plaque de plâtre	Cf. P10
Pièce 5 (Rdc)	Mur et cloisons	Plaque de plâtre	Cf. P10

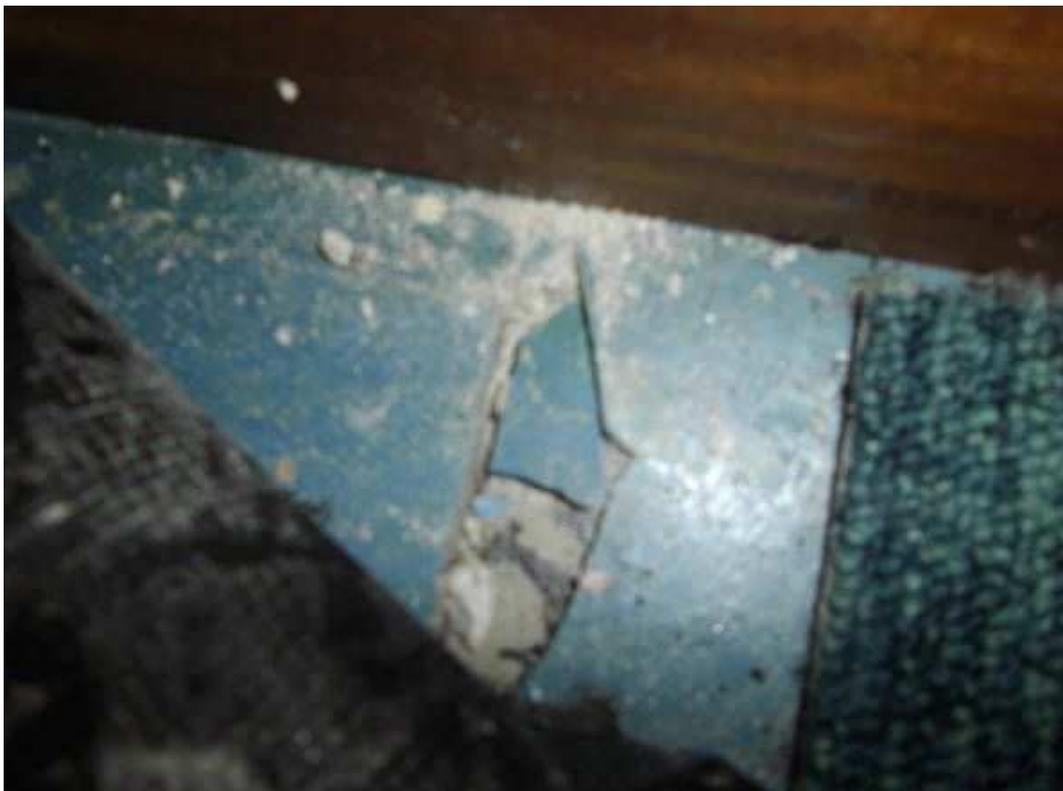
Couloir 3 (Rdc)	Revêtements de sol	Colle bitumineuse	Cf. P9	/
Couloir 3 (Rdc)	Revêtements de sol	Dalle de sol bleue	Cf. P9	/
Pièce 5 (Rdc)	Revêtements de sol	Colle bitumineuse	P9	/
Pièce 5 (Rdc)	Revêtements de sol	Dalle de sol bleue	P9	/
Pièce 4 (Rdc)	Revêtements de sol	Dalle de sol bleue	Cf. P9	/
Bureau 7 (Rdc)	Revêtements de sol	Dalle de sol bleue	Cf. P9	/
Pièce 4 (Rdc)	Revêtements de sol	Colle bitumineuse	Cf. P9	/
TRANSPAC (1er étage)	Fenêtres	Mastic	P13	/

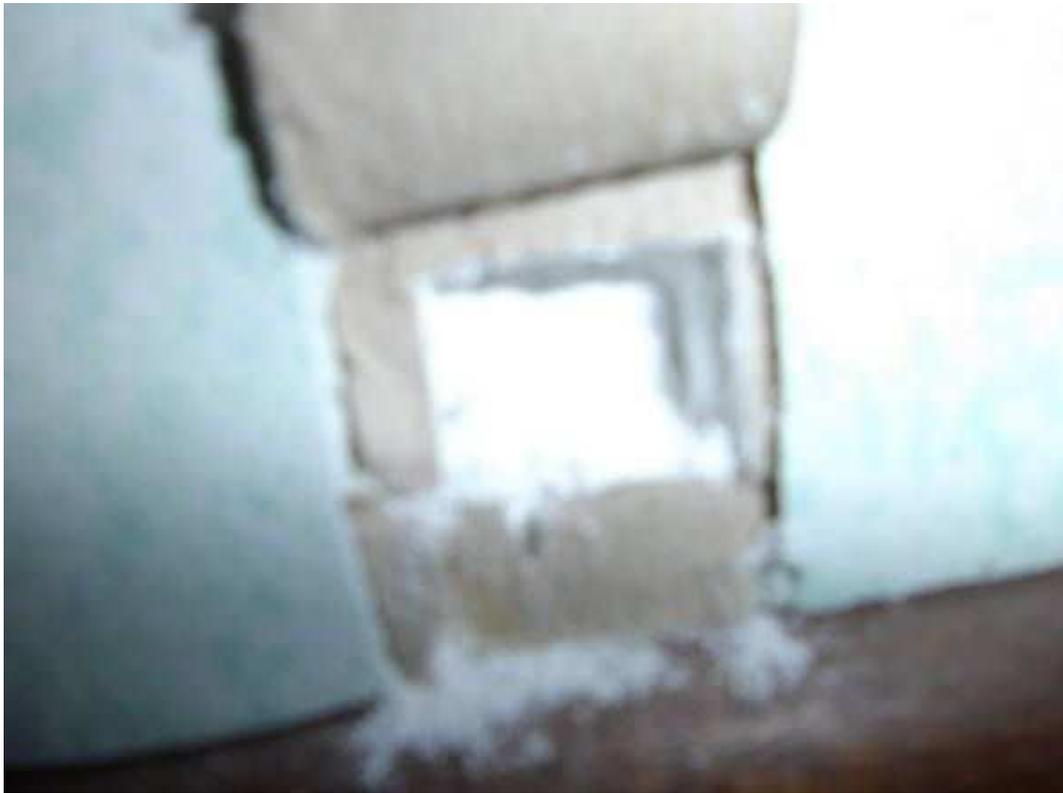
Pièce 4 (Rdc)	Mur et cloisons	Plaque de plâtre	P10
TRANSPAC (1er étage)	Planchers	Dalle béton	P11
TRANSPAC (1er étage)	Revêtements de sol	Colle bitumineuse	P11
TRANSPAC (1er étage)	Mur et cloisons	Enduit à base de ciment lissé + enduit de plâtre	P12
