# Synthèse Dossier de Diagnostic Technique

Réf. : DIA-SRDO1-1811-013

Propriétaire : LIBAROS  
Adresse du bien : à Baro, 32300 CUELAS  
Nature du bien : corps de ferme  
Localisation du bien : Sans objet  
Numéro de lot : Sans objet  
Date du permis de construire : Avant 1949  
Date limite de validité : 18/05/2019  
Référence client :

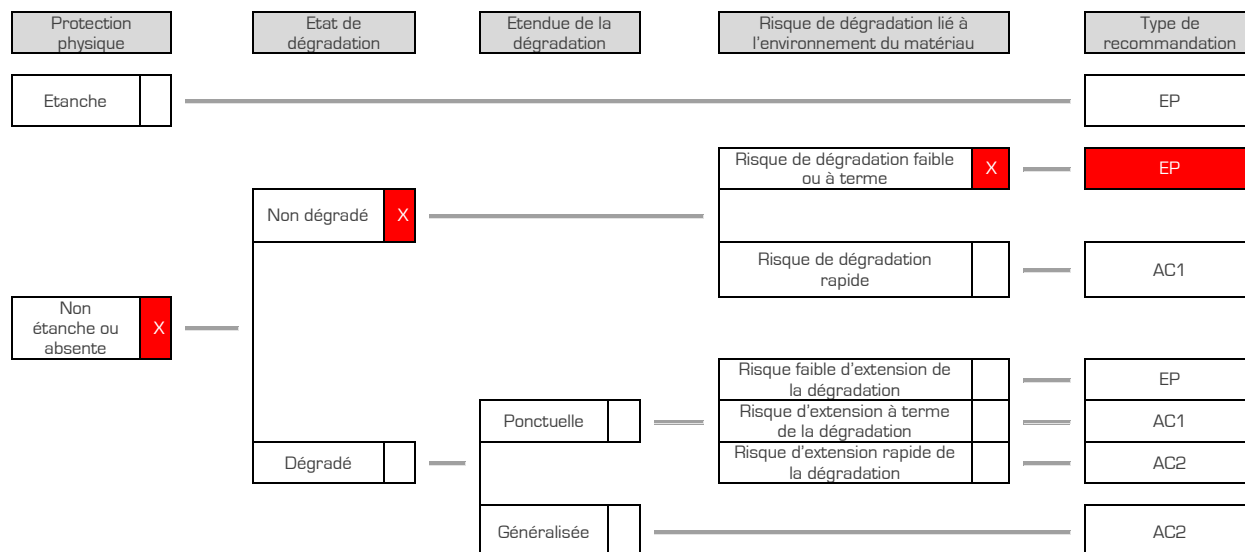
## Rez de chaussée - Cuisine 2 : Plaque(s)

Conclusion	Evaluation périodique
N° de dossier	DIA-SRDO1-1811-013
Date de l'évaluation	19/11/2018
Bâtiment	Sans objet
Local ou zone homogène	Rez de chaussée - Cuisine 2, zone homogène numéro 3
Destination déclarée du local	Habitation

Faire réaliser une « **évaluation périodique** », car le type de matériau ou produit concerné contenant de l'amiante, la nature et l'étendue des dégradations qu'il présente et l'évaluation du risque de dégradation ne conduisent pas à conclure à la nécessité d'une action de protection immédiate sur le matériau ou produit. Cette évaluation périodique consiste à :

- a) Contrôler périodiquement que l'état de dégradation des matériaux et produits concernés ne s'aggrave pas et, le cas échéant, que leur protection demeure en bon état de conservation ;
- b) Rechercher, le cas échéant, les causes de dégradation et prendre les mesures appropriées pour les supprimer.

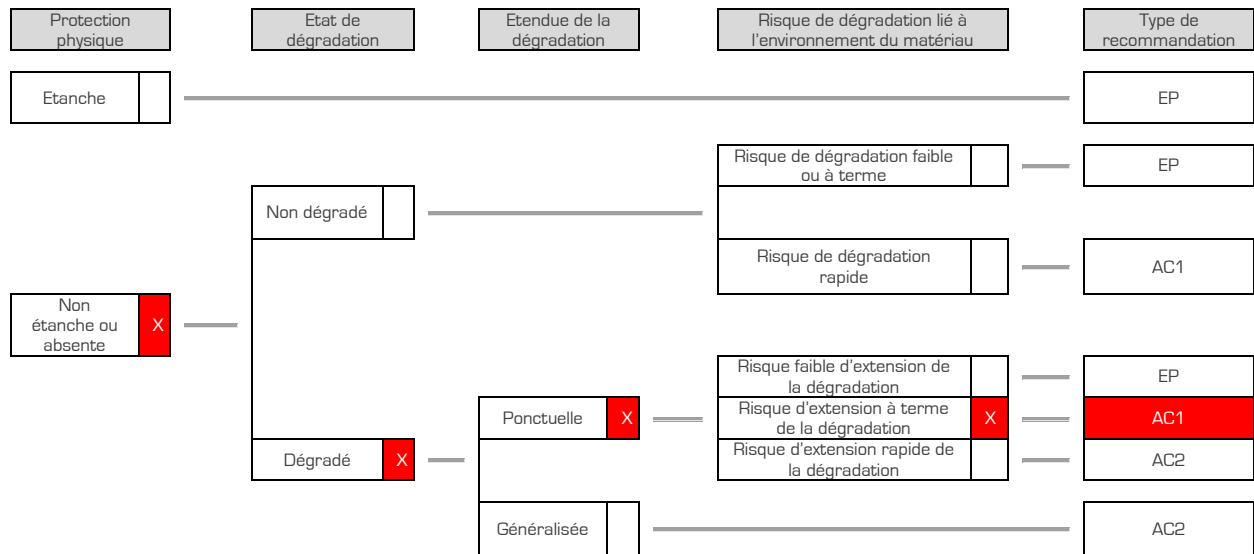
Annexe - Atelier grange : Conduit

Conclusion	Action corrective de premier niveau
N° de dossier	DIA-SRDO1-1811-013
Date de l'évaluation	19/11/2018
Bâtiment	Sans objet
Local ou zone homogène	Annexe - Atelier grange, zone homogène numéro 1
Destination déclarée du local	Habitation

Mettre en œuvre une « **action corrective de premier niveau** », car le type de matériau ou produit concerné contenant de l'amiante, la nature et l'étendue des dégradations et l'évaluation du risque de dégradation conduisent à conclure à la nécessité d'une action de remise en état limitée au remplacement, au recouvrement ou à la protection des seuls éléments dégradés. A cette recommandation est associé, le cas échéant, un rappel de l'obligation de faire appel à une entreprise certifiée pour le retrait ou le confinement. Cette action corrective de premier niveau consiste à :

- a) Rechercher les causes de la dégradation et définir les mesures correctives appropriées pour les supprimer ;
- b) Procéder à la mise en œuvre de ces mesures correctives afin d'éviter toute nouvelle dégradation et, dans l'attente, prendre les mesures de protection appropriées afin de limiter le risque de dispersion des fibres d'amiante ;
- c) Veiller à ce que les modifications apportées ne soient pas de nature à aggraver l'état des autres matériaux et produits contenant de l'amiante restant accessibles dans la même zone ;
- d) Contrôler périodiquement que les autres matériaux et produits restant accessibles ainsi que, le cas échéant, leur protection demeurent en bon état de conservation.

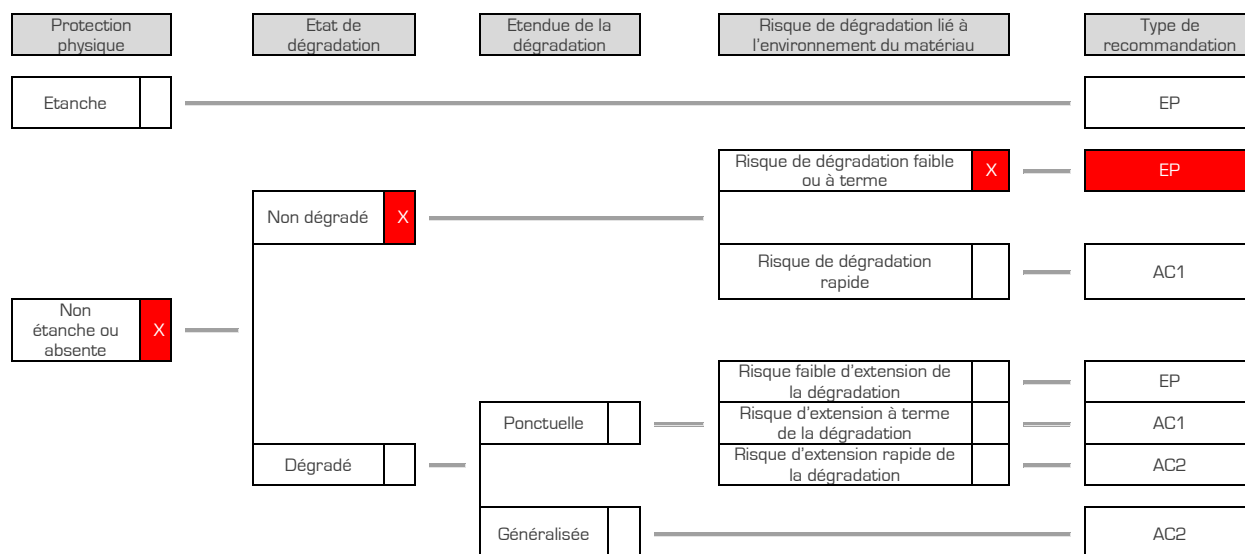
### Annexe - hangar fourrage : Plaque(s)

Conclusion	Evaluation périodique
N° de dossier	DIA-SRDO1-1811-013
Date de l'évaluation	19/11/2018
Bâtiment	Sans objet
Local ou zone homogène	Annexe - hangar fourrage, zone homogène numéro 2
Destination déclarée du local	Habitation

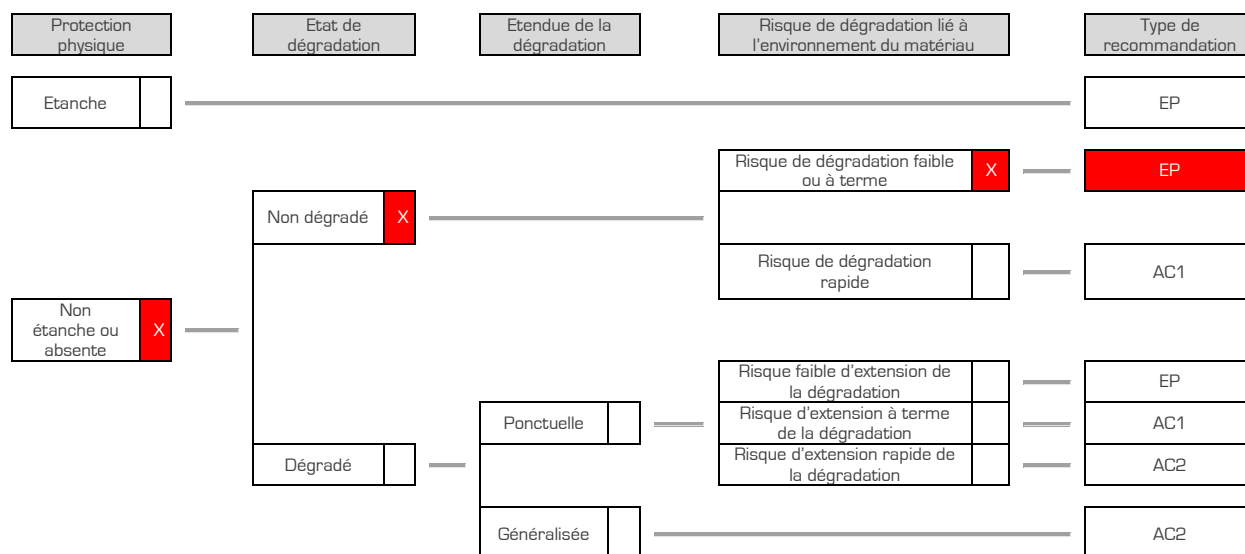
### Annexe - ancienne écurie : Panneau de cloison

Conclusion	Evaluation périodique
N° de dossier	DIA-SRDO1-1811-013
Date de l'évaluation	19/11/2018
Bâtiment	Sans objet
Local ou zone homogène	Annexe - ancienne écurie, zone homogène numéro 4
Destination déclarée du local	Habitation

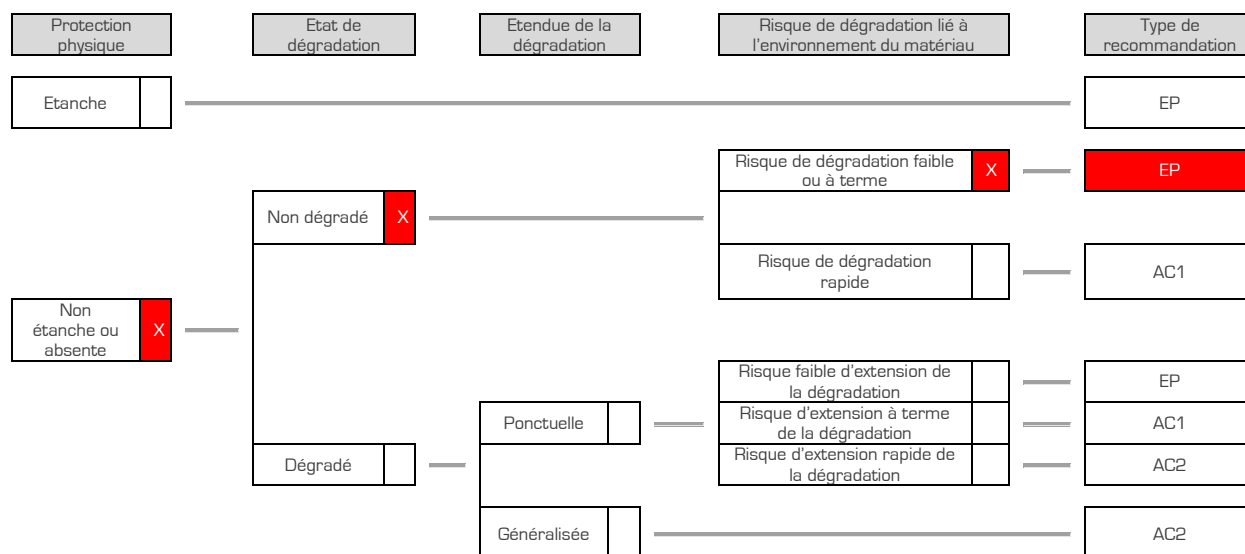
### Annexe - bâtiment d'élevage : Plaque(s)

Conclusion	Evaluation périodique
N° de dossier	DIA-SRDO1-1811-013
Date de l'évaluation	19/11/2018
Bâtiment	Sans objet
Local ou zone homogène	Annexe - bâtiment d'élevage, zone homogène numéro 5
Destination déclarée du local	Habitation

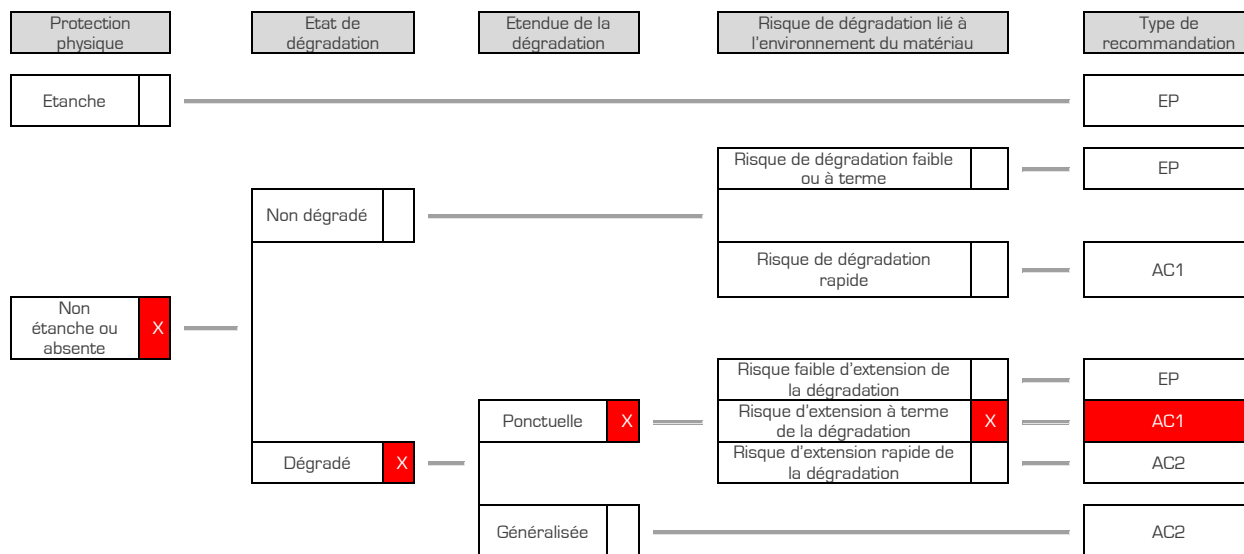
## Annexe - bâtiment d'élevage : Panneau de cloison

Conclusion	Action corrective de premier niveau
N° de dossier	DIA-SRDO1-1811-013
Date de l'évaluation	19/11/2018
Bâtiment	Sans objet
Local ou zone homogène	Annexe - bâtiment d'élevage, zone homogène numéro 6
Destination déclarée du local	Habitation

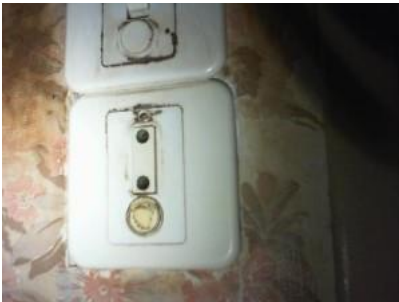
Points à examiner	Libellé des points de contrôle vérifiés *	Commentaires	Observations	Domaine conclusion **
Appareil général de commande et protection	Emplacement	- Annexe souillarde	Le dispositif assurant la coupure d'urgence n'est pas situé à l'intérieur du logement ou dans un emplacement accessible directement depuis le logement. Le dispositif de coupure d'urgence (disjoncteur de branchement, interrupteur,...) doit être accessible rapidement.	1
Installation de mise à la terre	Présence

Un(des) socle(s) de prise(s) de courant ne comporte(nt) pas de broche de terre. La broche de terre doit être un élément métallique situé sur chaque prise électrique.	2
Installation de mise à la terre	Continuité		Un(des) socle(s) de prise(s) de courant comporte(nt) une(des) broche(s) de terre non reliée à la terre. La broche de terre doit être un élément métallique situé sur chaque prise électrique. La mesure réalisée a identifié un dysfonctionnement.	2

Nous vous conseillons de supprimer les anomalies identifiées en consultant dans les meilleurs délais un électricien qualifié.
