CONTROLE DE BON FONCTIONNEMENT
DE L'ASSAINISSEMENT NON COLLECTIF
CONTROLE PONCTUEL
Dossier suivi par LACAULE SIDNEY

COMPTE-RENDU DE VISITE DU 08/04/2016

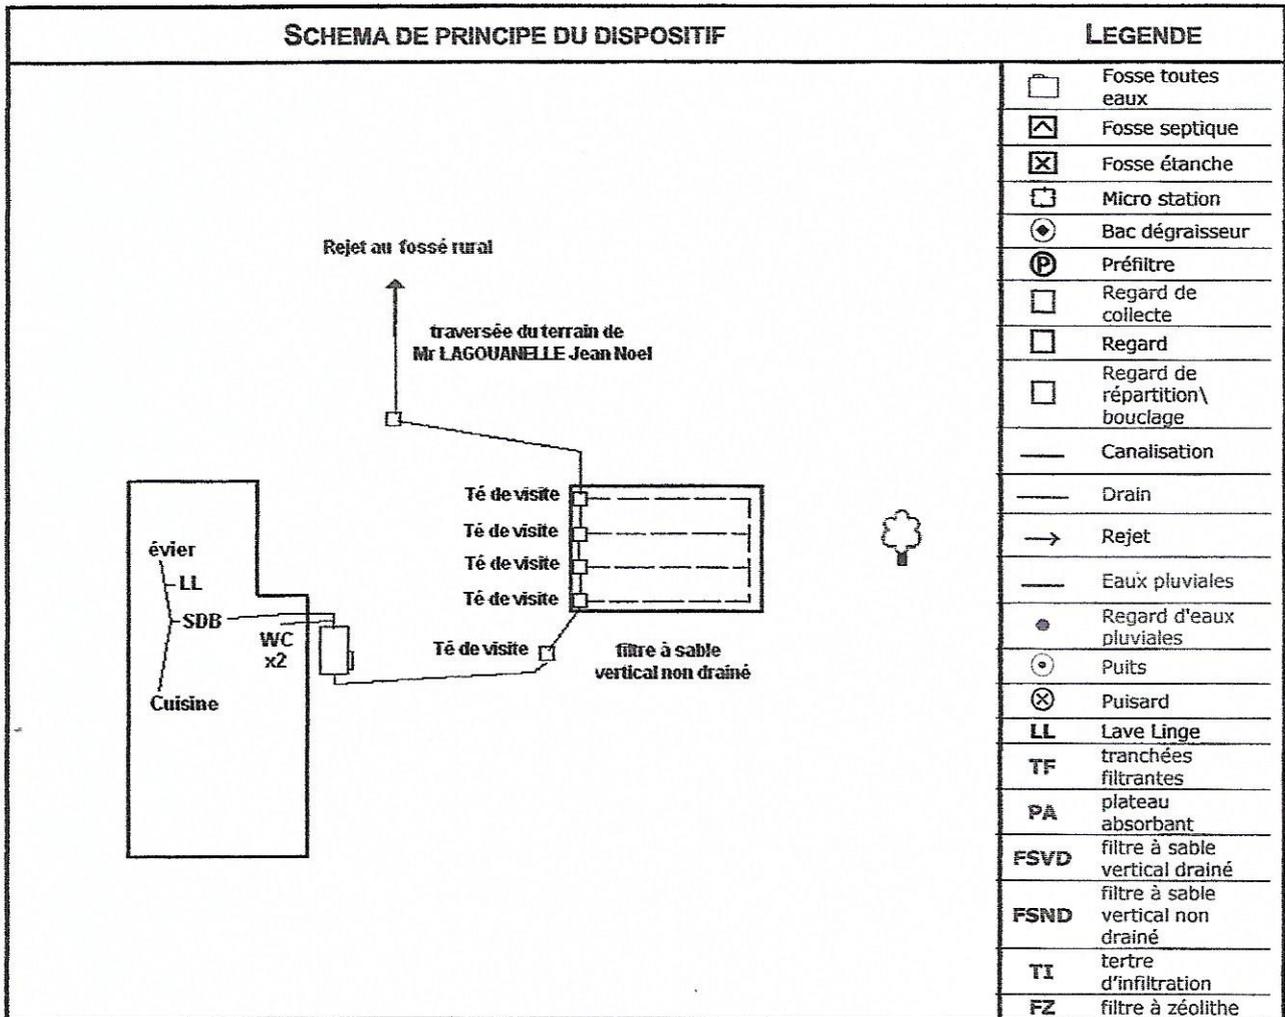
CONCLUSIONS DE LA VISITE	
• Système	Complet
• Danger pour la santé des personnes	Oui (contact direct ou transmission de maladies par vecteurs ou nuisances olfactives)
• Risque environnemental	Non
• Défauts d'entretien	Non

Commentaires : Travaux d'assainissement réalisés par le propriétaire lorsqu'il était en activité. Pas de regard sur le filtre à sable, présence de 4 tés de visite. Le filtre à sable possède un trop plein, connecté sur le pluvial (rejet au fossé rural). Pas de traces de dépôt au niveau du rejet. Traversée du trop plein sur le terrain de Mr LAGOUANELLE Jean-Noel (frère du propriétaire).

RECOMMANDATIONS DE TRAVAUX	Travaux nécessaires : oui
1) Supprimer le trop plein du filtre à sable.	
Délai de réalisation obligatoire des travaux : Travaux à réaliser sous 1 an en cas de vente	
Le propriétaire / L'utilisateur :	Le technicien assainissement autonome LACAULE Sidney
