DOSSIER DE DIAGNOSTIC TECHNIQUE

Descriptif sommaire : Maison de type 6 en R+1 avec dépendances sur terrain arboré

Adresse : En Jamoun - chemin de Hiloutet 31230 MARTISSERRE

RAPPORT DE MISSION DE REPERAGE DES MATERIAUX ET PRODUITS CONTENANT DE L'AMIANTE POUR L'ETABLISSEMENT DU CONSTAT ETABLI A L'OCCASION DE LA VENTE D'UN IMMEUBLE BATI

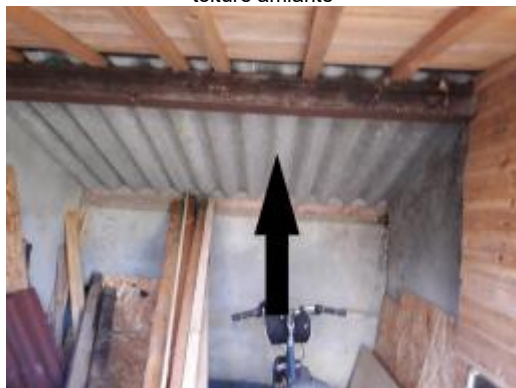
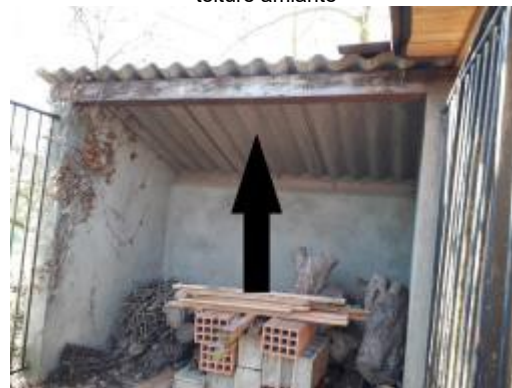
toiture en plaque amiante/Abri bois/RDC (MPCA1 : Jugement personnel / matériau antérieur à 1997) : Suite au résultat EP de la grille d'évaluation, vous devez faire réaliser une évaluation périodique de l'état de conservation du MPCA

toiture amiante
