**CONTROLE DE BON  
FONCTIONNEMENT DE  
L'ASSAINISSEMENT NON  
COLLECTIF DU  
26/06/2019**

SMEA Gave et Baise  
3 route de Pau - Salle René Camy  
64360 TARSACQ

<b>Numéro du Dossier</b>	<b>ANC-2019-64299-010004</b>		
<b>Commune :</b>	LACOMMANDE		
<b>Cadastre :</b>	A65		
<b>Adresse Terrain :</b>	211 Route de la Commanderie 64360 LACOMMANDE		
<b>Propriétaire :</b>	Monsieur SARTHOU Francis 21 Avenue du 18 juin 1940 92500 RUEIL-MALMAISON Tel : 0547927032		
<b>Contact local</b>	Monsieur SARTHOU Francis Tel : 0782780444		
<b>Surface Terrain :</b>	2000 m <sup>2</sup>	<b>Année de réalisation ou modification assainissement :</b> 1900	
<b>Type d'habitation</b>	<b>Type de résidence : Secondaire-Locative</b>		
<b>Nombre de logement(s) :</b>	<b>Nombre de pièces principales :</b> 13	<b>Nombre d'occupant(s) :</b>	<b>Nombre d'occupant(s) Temporaire(s) :</b> 6

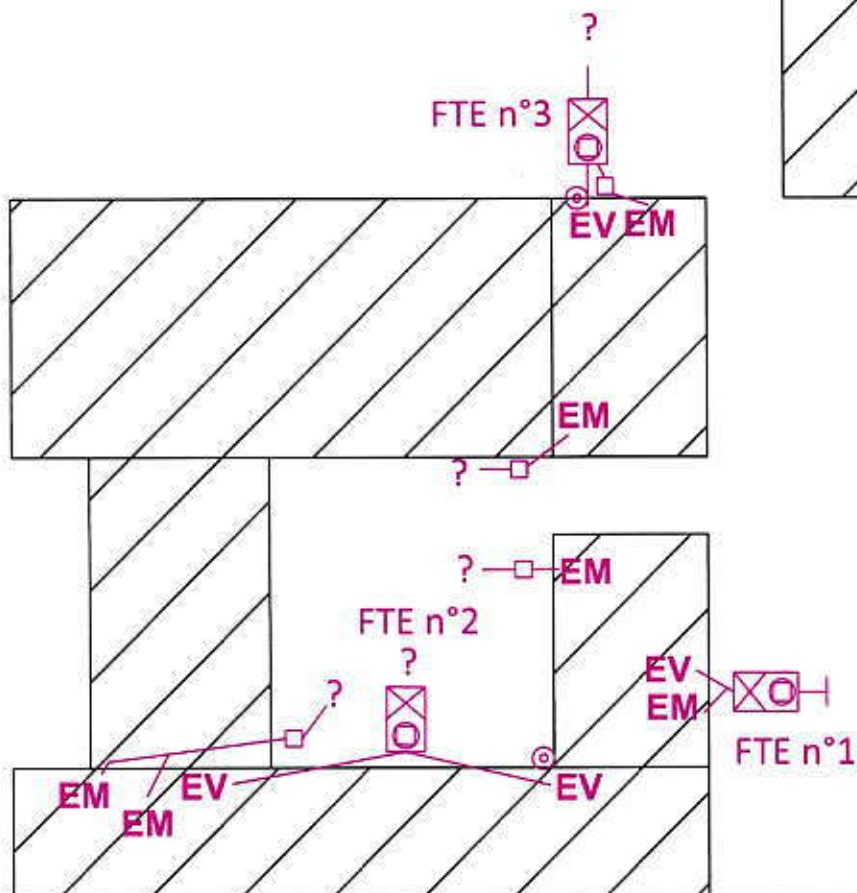
<b>Observations PRE-TRAITEMENT</b>	Volume des fosses toutes eaux non vérifiables Résurgence de la fosse n°1 au niveau du jardinet
--	---

<b>Observations VENTILATION</b>	Ventilation connectée sur les arrivées des WC en Ø40
-------------------------------------	--

<b>Observations PRECONISATION</b>	Mesure de boue non effectuée sur les 3 fosses. fosse n°1 remplie, fosse n°2 et fosse n°3 inaccessibles
-----------------------------------	--

**Fosses à vidanger avant tout travaux de raccordement**  
La parcelle doit être raccordée au réseau d'assainissement collectif présent sur la commune
