CONTROLE DE FONCTIONNEMENT

RAPPORT DE VISITE SUR LE SYSTEME D'ASSAINISSEMENT NON COLLECTIF COMMUNE DE LABATUT

N° dossier : 11798 Nom de l'utilisateur : M PELLET Nicolas Adresse de l'immeuble : 13 R DE LA CARRERE Commune : LABATUT Section et n° parcelle(s) : B 897 à 900-927-928 Date de réalisation de l'assainissement : 2005	Propriétaire de l'immeuble : Nom du propriétaire : M. PELLET Prénom : Nicolas Adresse : 13 LOTISSEMENT DU PIC DU MIDI 65700 MAUBOURGUET
---	--

Visite le : 17/03/2021 à 14:00

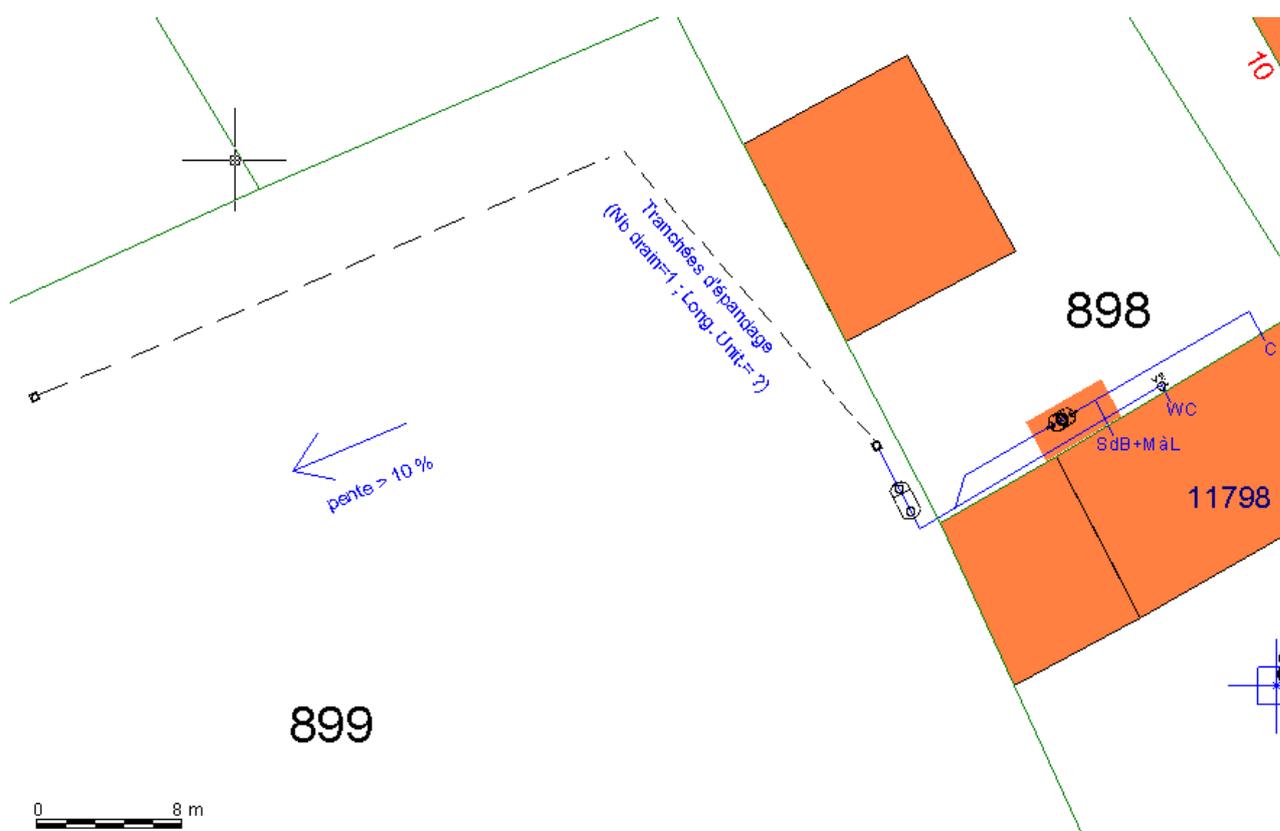
Plan et localisation de l'installation (Ech.:1/300):

PRETRAITEMENT :							
Equipement(s) existant(s)	Accès	Vol.(m ³)	Nature eaux raccordées	Ventilations	Préfiltre	Date Vidange	Vidangeur agréée
Fosse toutes eaux : Oui	Oui	3	Toutes eaux	Primaire : Oui Secondaire : Non	Oui Intégré Cassette	2010	Non
Bac à graisse : Oui	Oui	NC	Eaux ménagères	/	/	NC	NC
Observations sur le prétraitement :			- ventilation primaire cassée - ventilation secondaire absente

FILIERE DE TRAITEMENT :							EH : EQUIVALENT HABITANT	
Equipement(s) existant(s)	Accès	Dimensionnement	Eaux raccordées	Implantation	Regard répartition	Regard bouclage		
Tranchée d'épandage	Oui	Nb drain = 1 Long. unit. = ?	Toutes eaux	<ul style="list-style-type: none"> • À 5 m de l'habitation : Oui • À 3 m de la limite de parcelle : Oui • À 3 m des arbres : Oui • À 35 m d'un captage d'eau potable : Oui • Recouvrement étanche : Non • Circulation ou stationnement de véhicule : Non 	Oui	Oui		
Observations sur le traitement :			- dispositif en partie dans le sens de la pente - regard de bouclage inaccessible

- Le propriétaire n'était pas en mesure d'indiquer le dimensionnement exact de la filière de traitement en sortie de fosse mais il pouvait assurer de la présence d'au moins une tranchée d'épandage ; ce qui paraît sous-dimensionné par rapport à la capacité d'accueil de l'habitation et la nature argileuse des sols de la commune. D'autre part, bien qu'aucun point de rejet n'a été observé, la tranchée d'épandage est implantée en partie dans le sens de la pente (forte > 10 %). Ainsi, au lieu de s'infiltrer dans le sous-sol, l'effluent est entraîné par la pente et dirigé jusqu'à l'extrémité de l'épandage. Dans ce cas, les eaux ont tendance à stagner dans le regard de bouclage ; ici ce regard n'était pas accessible le jour du contrôle donc non vérifiable. Pour le SPANC, il est donc impossible de se prononcer sur le fonctionnement de la filière de traitement.

- En accord avec les préconisations du DTU 64.1, remonter au-dessus du toit de l'habitation la canalisation de ventilation primaire et créer une ventilation secondaire, en aval direct de la fosse toutes eaux, l'équiper d'un extracteur conforme et la remonter également au-dessus de la toiture.

- Considérant la configuration de la filière de traitement, il faudra envisager des investigations plus approfondies et peut-être une réhabilitation de cette dernière en accord avec la réglementation en vigueur (DTU 64.1, arrêtés du 7 septembre 2009 et du 27 avril 2012, loi sur l'eau 2006, ...)
