# SUD DIAGNOSTIC BATIMENT

## Dossier Technique Immobilier

Numéro de dossier : 2020/11/08-02805D

Adresse : ..... **35 RUE MARECHAL JOFFRE**

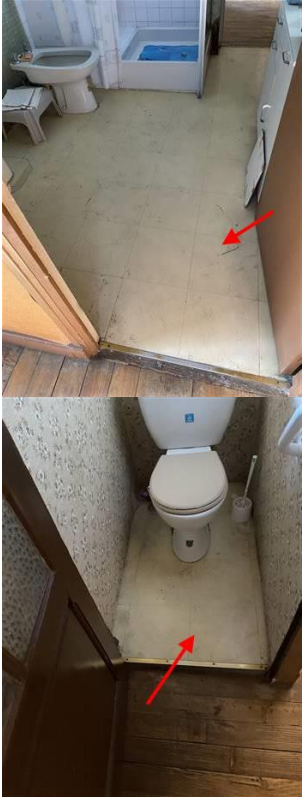
Localisation	Identifiant + Description	Conclusion (justification)	Etat de conservation** et préconisations*	Photo
1er étage - SDE	<p><u>Identifiant:</u> ZPSO-003 <u>Description:</u> Dalles plastiques</p>	Présence d'amiante (sur jugement de l'opérateur)	<p>Matériau dégradé (étendue ponctuelle)</p> <p><b>Résultat</b> EP**</p> <p><b>Préconisation :</b> Il est recommandé de réaliser une évaluation périodique.</p> <p><b>Recommandation :</b> Voir les Mesures d'ordre général – Obligations réglementaires</p>

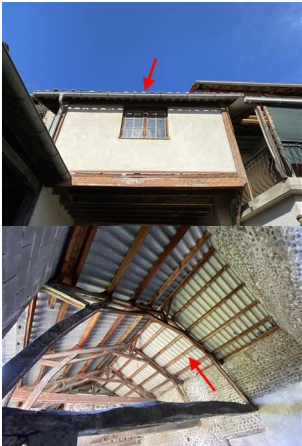
Rez de chaussée - Grange R+1 pièce 9	<p><u>Identifiant:</u> ZPSO-002 <u>Description:</u> Plaques en fibres-ciment <u>Liste selon annexe.13-9 du CSP :</u> B</p>	Présence d'amiante (sur jugement de l'opérateur)	<p>Matériau dégradé (étendue ponctuelle)</p> <p><b>Résultat</b> EP**</p> <p><b>Préconisation :</b> Il est recommandé de réaliser une évaluation périodique.</p> <p><b>Recommandation :</b> Voir les Mesures d'ordre général – Obligations réglementaires</p>

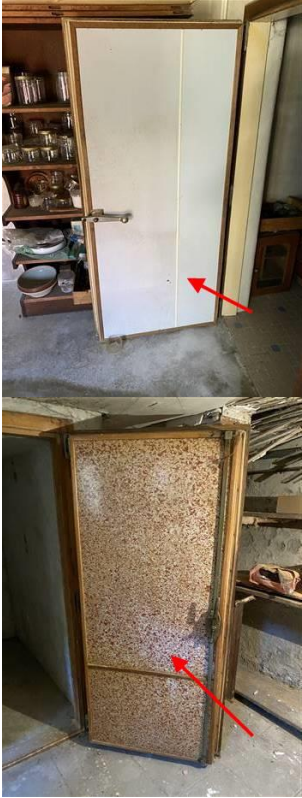
Localisation	Identifiant + Description	Conclusion (justification)	Etat de conservation** et préconisations*	Photo
Sous-Sol - Chambre froide 3,2	<u>Identifiant</u> : ZPSO-001 <u>Description</u> : Portes	Présence d'amiante (sur jugement de l'opérateur)	Matériau non dégradé  <b>Résultat</b> EP**  <b>Préconisation</b> : Il est recommandé de réaliser une évaluation périodique.  <b>Recommandation</b> : Voir les Mesures d'ordre général - Obligations réglementaires

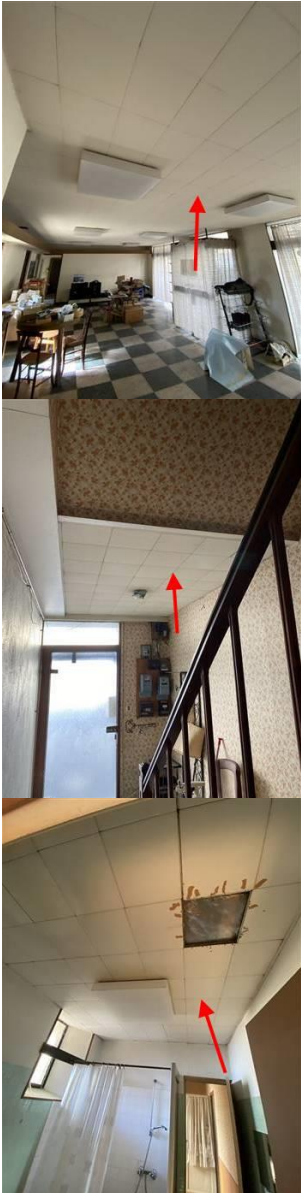
Localisation	Identifiant + Description	Justification	Etat de conservation et préconisations	Photo
Rez de chaussée - Pièce 1	<p><u>Identifiant:</u> ZPSO-004  <u>Description:</u> Plaques  <u>Liste selon annexe.13-9 du CSP :</u> A</p>	En attente des résultats d'analyse	<p>Produit en bon état</p> <p><b>Score 1**</b></p> <p>Il faut faire réaliser une évaluation périodique de l'état de conservation des faux plafonds.</p> <p><b>Préconisation :</b> Voir les Mesures d'ordre général - Obligations réglementaires</p>

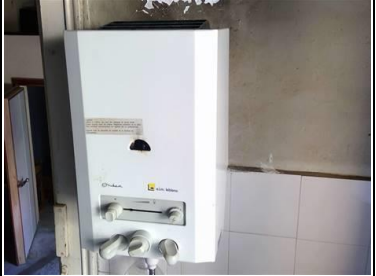
C.19 - 24b1 C.19 CENR - Ventilation du local - Sortie d'air	DGI	Le local équipé ou prévu pour un CENR n'est pas pourvu de sortie d'air. (Chauffe eau e.l.m. leblanc ONDEA)  Remarques : (Cuisine) Absence de sortie d'air ; Créer une sortie d'air directe ou indirecte Risque(s) constaté(s) : Risque d'intoxication au monoxyde de carbone (CO) causée par une mauvaise combustion

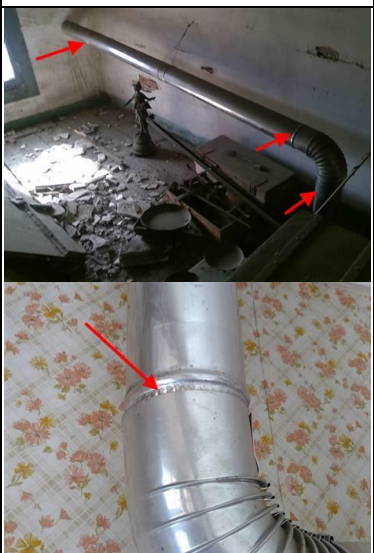
C.24 - 29d7 Appareil raccordé - Etat du conduit de raccordement	A2	<p>Le tubage du conduit de fumée est raccordé directement sur l'appareil. (Chaudière CHAFFOTEAUX &amp; MAURY)</p> <p>Remarques : (Entrée 1) Présence d'un appareil branché directement sur le conduit de fumée ou le tubage ; Faire intervenir un installateur gaz qualifié afin de raccorder correctement l'appareil Risque(s) constaté(s) : Risque d'intoxication à cause de l'absence totale ou partielle d'évacuation des produits de combustion</p>

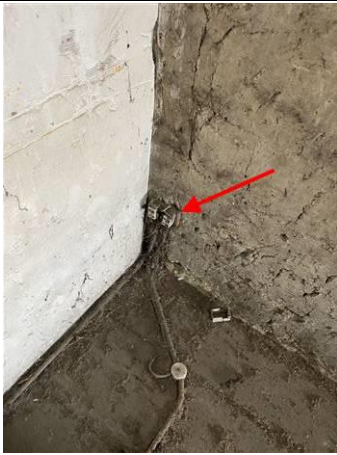
<p>Photo PhEle003 Libellé de l'anomalie : B6.3.1 a Local contenant une baignoire ou une douche : l'installation électrique ne répond pas aux prescriptions particulières appliquées à ce local (adéquation entre l'emplacement où est installé le matériel électrique et les caractéristiques de ce dernier - respect des règles de protection contre les chocs électriques liées aux zones). Remarques : Présence de matériel électrique inadapté placé en zone 2 d'un local contenant une douche ou une baignoire Installation électrique ne répondant pas aux prescriptions particulières appliquées aux locaux contenant une baignoire ou une douche socle prise de courant non relié à la terre ; Faire intervenir un électricien qualifié afin de supprimer le matériel électrique inadapté ou le remplacer par du matériel adapté Faire intervenir un électricien qualifié afin de modifier l'installation pour la rendre adaptée aux locaux contenant une douche ou une baignoire</p>
