SUD DIAGNOSTIC BATIMENT

Dossier Technique Immobilier

Numéro de dossier : 2020/11/08-02805D

Adresse : **35 RUE MARECHAL JOFFRE**

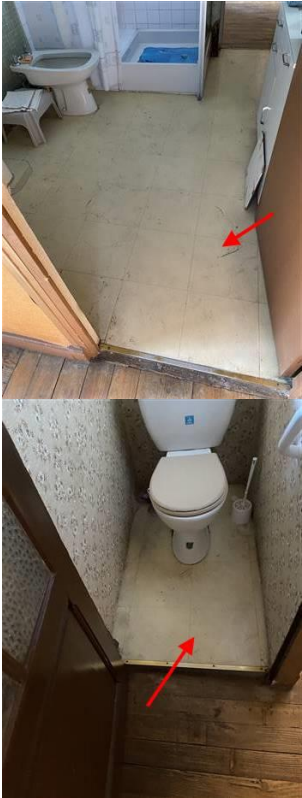
Localisation	Identifiant + Description	Conclusion (justification)	Etat de conservation** et préconisations*	Photo
1er étage - SDE	<p><u>Identifiant:</u> ZPSO-003 <u>Description:</u> Dalles plastiques</p>	Présence d'amiante (sur jugement de l'opérateur)	<p>Matériau dégradé (étendue ponctuelle)</p> <p>Résultat EP**</p> <p>Préconisation : Il est recommandé de réaliser une évaluation périodique.</p> <p>Recommandation : Voir les Mesures d'ordre général – Obligations réglementaires</p>

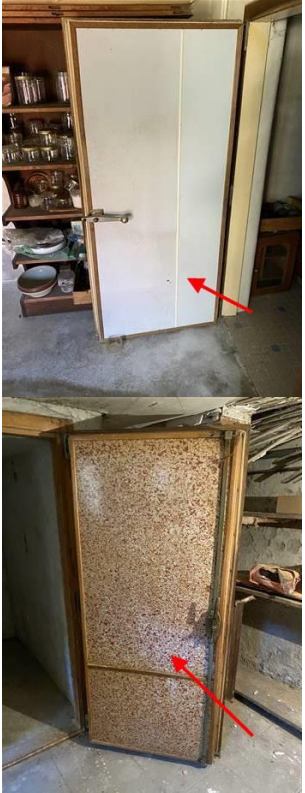
Localisation	Identifiant + Description	Conclusion (justification)	Etat de conservation** et préconisations*	Photo
Sous-Sol - Chambre froide 3,2	<u>Identifiant:</u> ZPSO-001 <u>Description:</u> Portes	Présence d'amiante (sur jugement de l'opérateur)	<p>Matériau non dégradé</p> <p>Résultat EP**</p> <p>Préconisation : Il est recommandé de réaliser une évaluation périodique.</p> <p>Recommandation : Voir les Mesures d'ordre général – Obligations réglementaires</p>

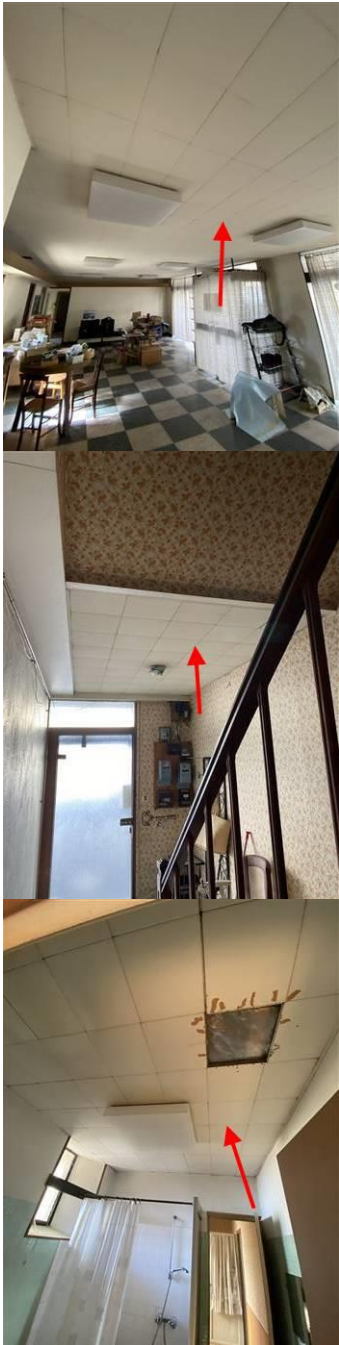
Localisation	Identifiant + Description	Photo
<p>Rez de chaussée - Pièce 1, entrée, SDE.</p>	<p>Identifiant: ZPSO-004 Description: Plaques Liste selon annexe.13-9 du CSP : A</p>

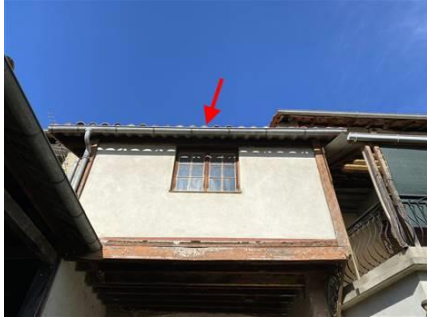
Photo n° PhA002
Localisation : Rez de chaussée - Grange R+1 pièce 9
Ouvrage : Plaques ondulées
Partie d'ouvrage : Plaques en fibres-ciment
Description : Plaques en fibres-ciment
Localisation sur croquis : ZPSO-002

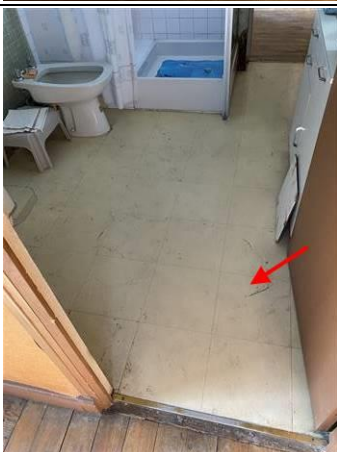
Photo n° PhA003
Localisation : 1er étage - SDE
Ouvrage : Revêtements de sol (l'analyse doit concerner chacune des couches du revêtement)
Partie d'ouvrage : Dalles plastiques
Description : Dalles plastiques
Localisation sur croquis : ZPSO-003

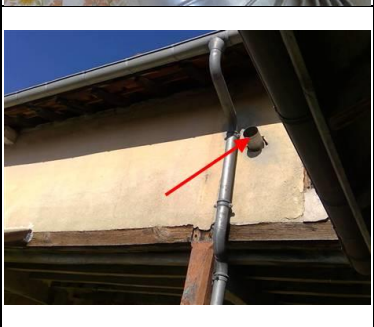
C.24 - 29d7 Appareil raccordé - Etat du conduit de raccordement	A2	<p>Le tubage du conduit de fumée est raccordé directement sur l'appareil. (Chaudière CHAFFOTEAUX & MAURY)</p> <p>Remarques : (Entrée 1) Présence d'un appareil branché directement sur le conduit de fumée ou le tubage ; Faire intervenir un installateur gaz qualifié afin de raccorder correctement l'appareil Risque(s) constaté(s) : Risque d'intoxication à cause de l'absence totale ou partielle d'évacuation des produits de combustion</p>
