Date de visite : 17/06/2019

Dossier de Diagnostics Techniques

Réf. : 19-67954-BONFANTI

Maison d'habitation

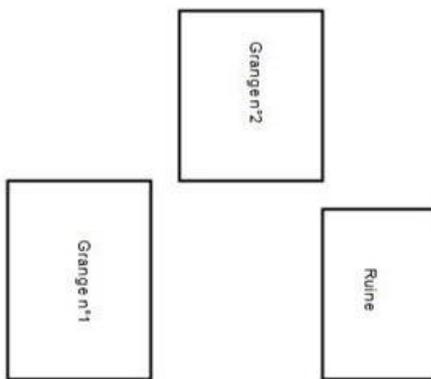
PLANCHE DE REPÉRAGE USUEL			
N° dossier : 19-67954-BONFANTI		Adresse de l'immeuble : 16 Pied de la Boge 31210 CUGURON	
N° planche : 3/3	Version : 0	Type : Croquis	
Origine du plan : Cabinet de diagnostics		Bâtiment - Niveau : 3-Dépendances.

Legende :
Plaque ondulée

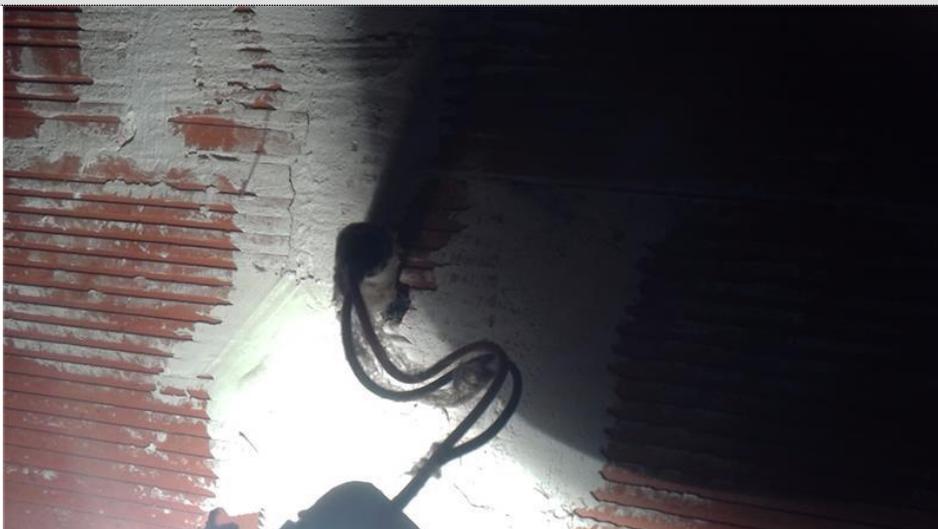
ANNEXE 1 – PHOTO(S) DES ANOMALIES**Point de contrôle N° B.3.3.6 a3)**

Au moins un CIRCUIT (n'alimentant pas des socles de prises de courant) n'est pas relié à la terre.

(Anomalie compensée par le point de contrôle B.3.3.6.1)

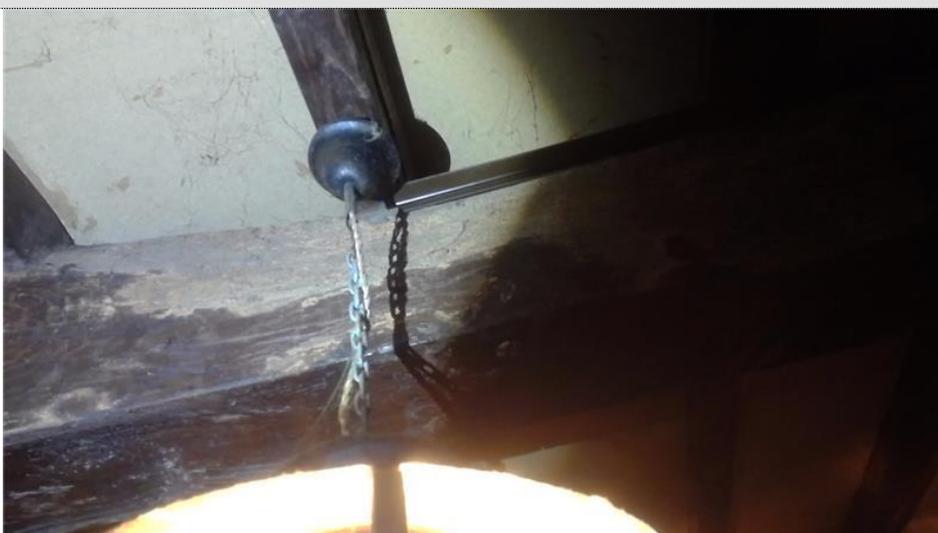
Point de contrôle N° B.8.3 a)

L'installation comporte au moins un MATERIEL ELECTRIQUE vétuste.
