Résumé de l'expertise n° 21/M/16111/BMA

Adresse : **28 Rue du Maréchal Foch**

Commune : **65500 VIC-EN-BIGORRE**

Constat de risque d'exposition au plomb CREP

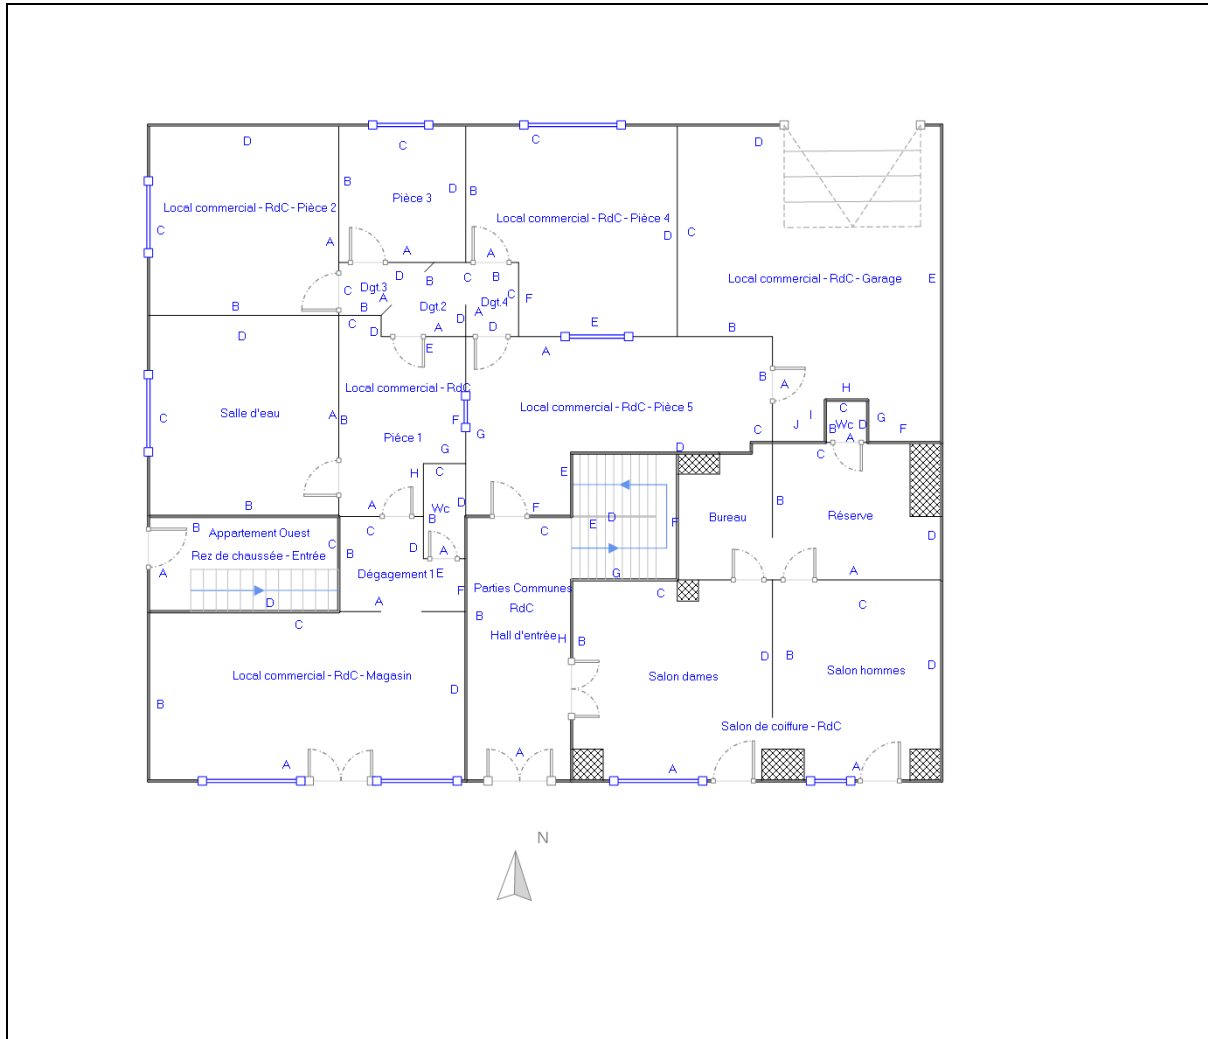
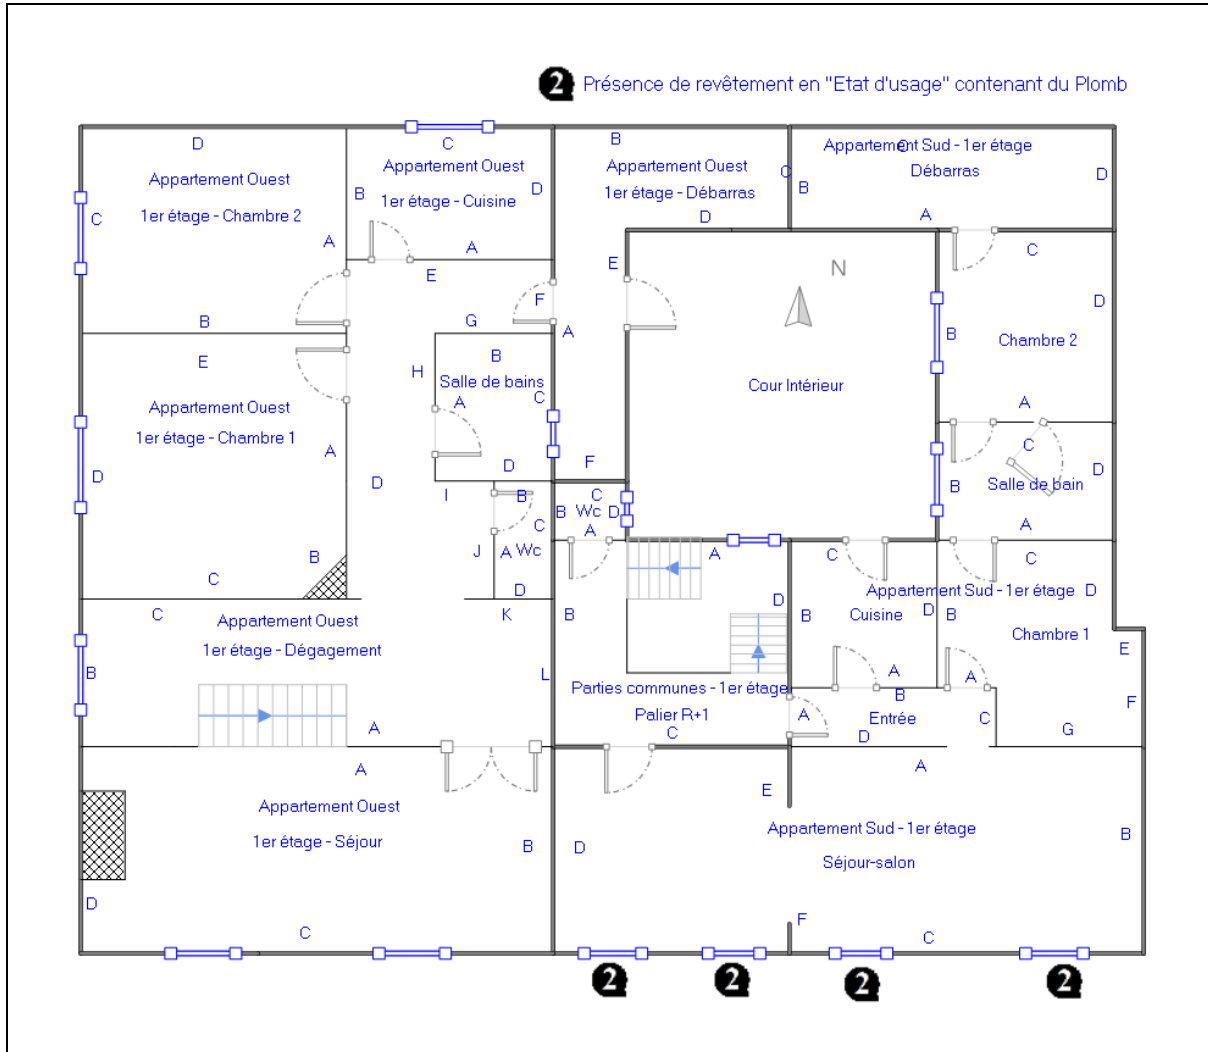
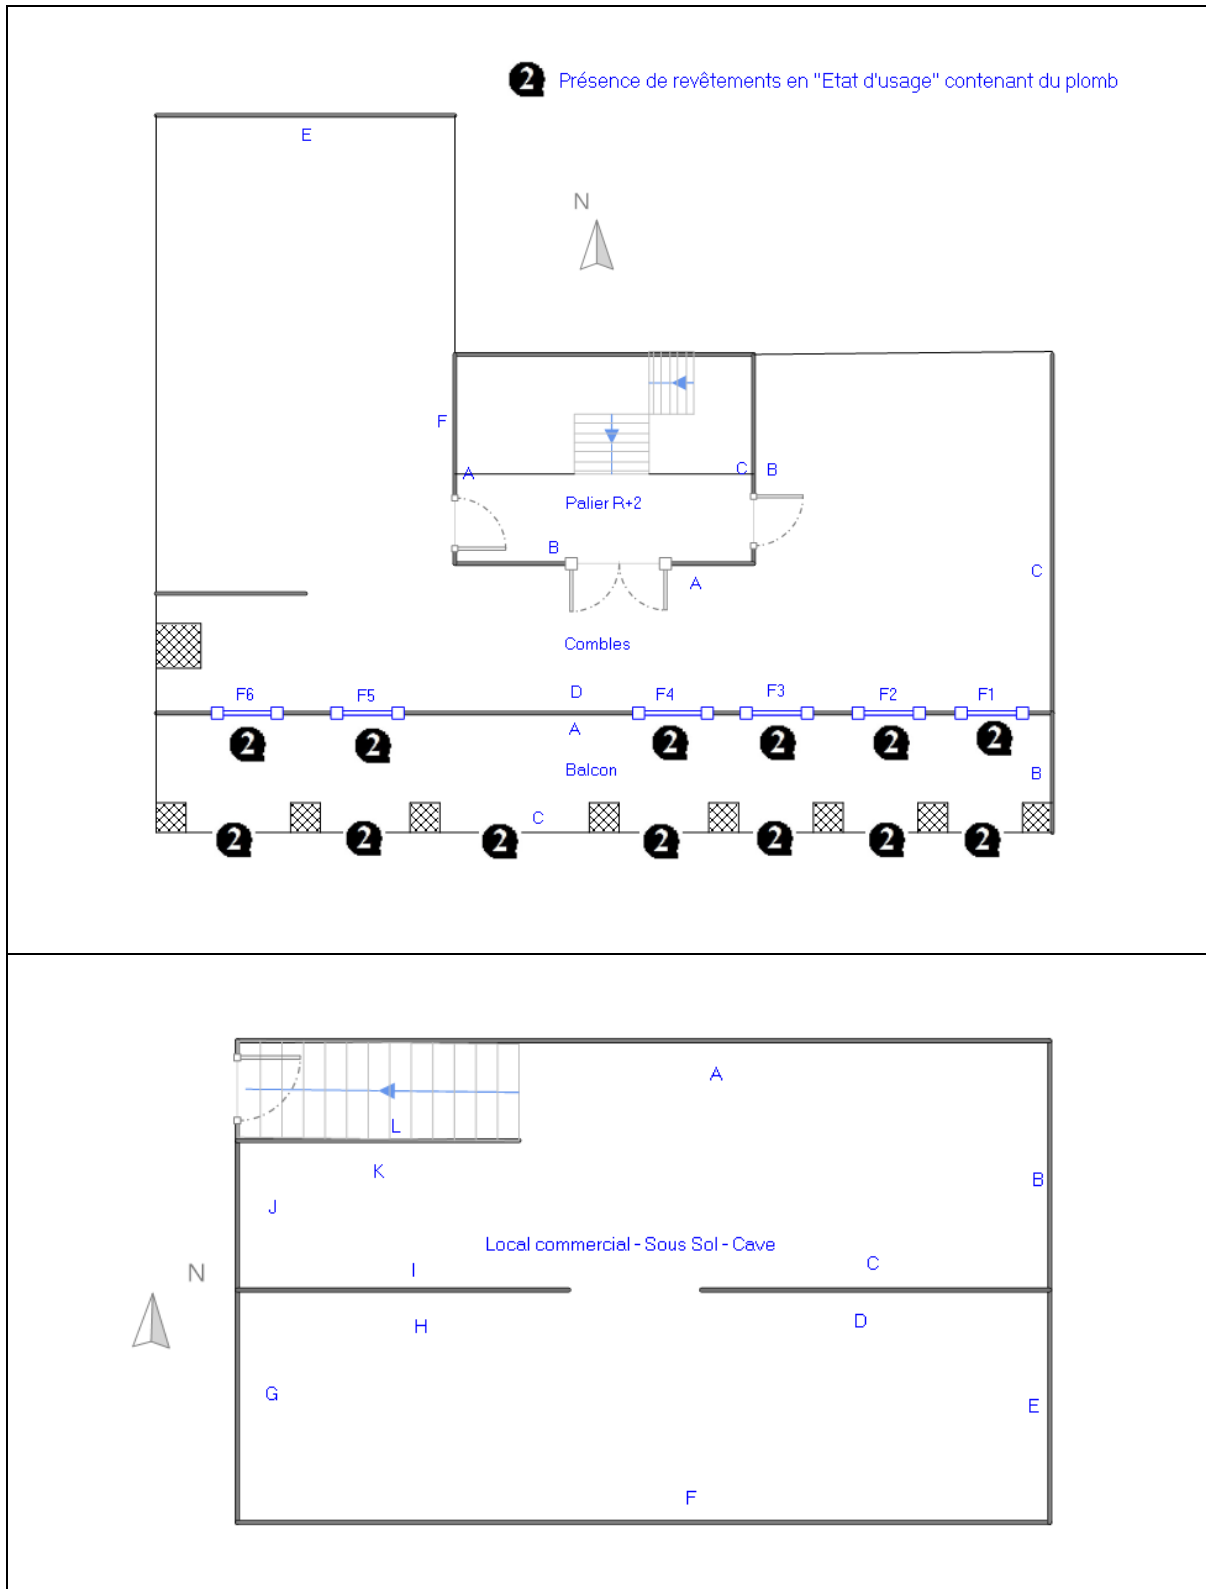
Localisation des mesures sur croquis de repérage

2 Présence de revêtement en "Etat d'usage" contenant du Plomb

Du fait de la présence de revêtements contenant du plomb au-delà des seuils en vigueur et de la nature des dégradations constatées (non dégradé, non visible, état d'usage) sur certaines unités de diagnostic, le propriétaire doit veiller à l'entretien des revêtements recouvrant les unités de diagnostic de classe 1 et 2, afin d'éviter leur dégradation future.

Dans le cadre de la mission, il a été repéré des unités de diagnostics de classe 1 et/ou 2. Par conséquent, le propriétaire doit veiller à l'entretien des revêtements recouvrant les unités de diagnostics de classe 1 et 2, afin d'éviter leur dégradation future.
