Objet : Assainissement Non Collectif - Contrôle de bon fonctionnement

Vérification de fonctionnement et d'entretien d'une installation d'assainissement au regard des prescriptions règlementaires

Dossier suivi par : **CAPPOEN Julien**
Référence SPANC : **SL2284358E2048N**
Date du contrôle : **07/08/2019**
Référence(s) cadastrale(s) : **0B0068, 0B0586**
Personne rencontrée : **DESPREZ Sylviane**

Adresse : **BOURDETTE**
Code Postal : **47340** Commune :
Saint-Antoine-de-Ficalba

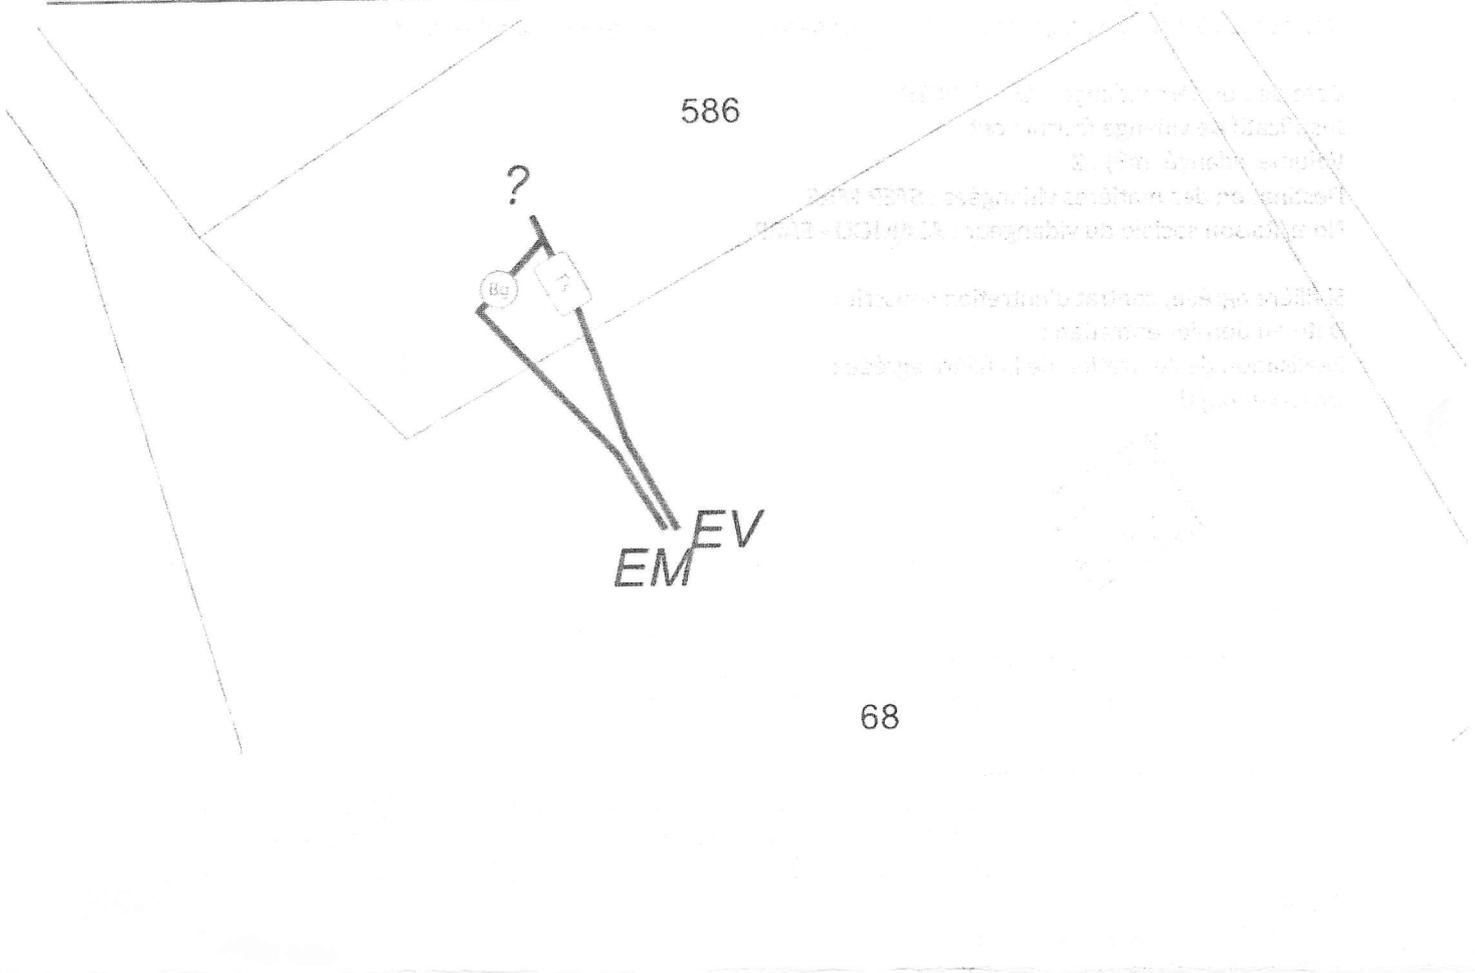
Schéma de principe

Observation(s) : **Dégradations constatées : Génératrice supérieure non scellée**

Observation(s) : **Dégradations constatées : Ouvrage significativement sous-dimensionné, légère corrosion générale, présence d'une ventilation primaire non vérifiable**

Observation(s) : **Pas d'élément probant attestant l'existence d'un traitement secondaire**

INSTALLATION NON CONFORME

- Installation incomplète

- Installation significativement sous-dimensionnée

1- Rendre accessible ou mettre en place un traitement secondaire conforme à la réglementation en vigueur

2- Mettre en place un prétraitement pour les eaux usées domestiques conforme à la réglementation en vigueur

3- Mise en place d'une ventilation primaire de diamètre 100 mm prolongée au dessus de la toiture
