Synthèse Dossier de Diagnostic Technique

Réf. : DIA-SRD02-1809-021

Propriétaire : Madame Isabelle BOUIX
Adresse du bien : 12 Chemin de batail, 65700 LABATUT RIVIERE
Nature du bien : Maison individuelle
Localisation du bien : Sans objet
Numéro de lot : Sans objet
Date du permis de construire : Avant 1949
Date limite de validité : 20/03/2019
Référence client :

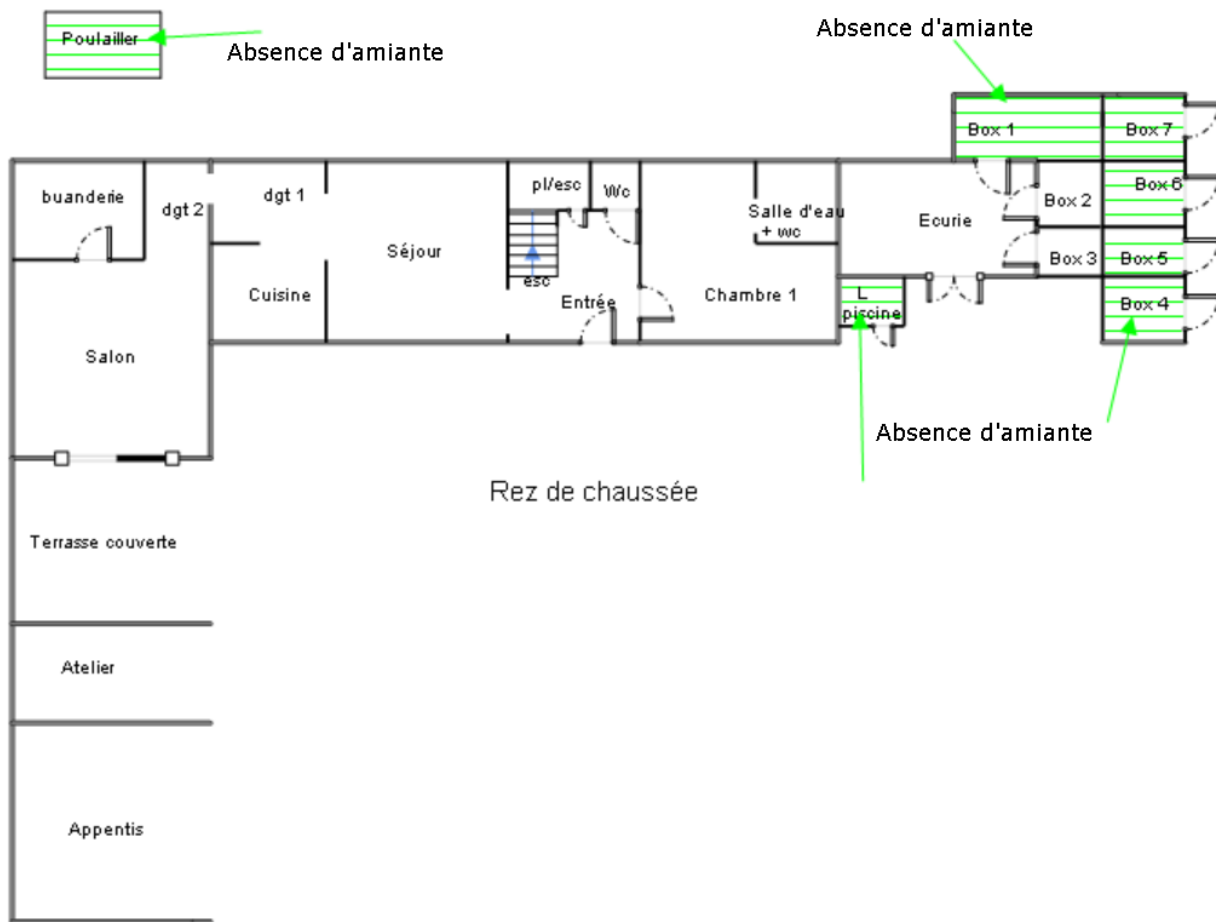
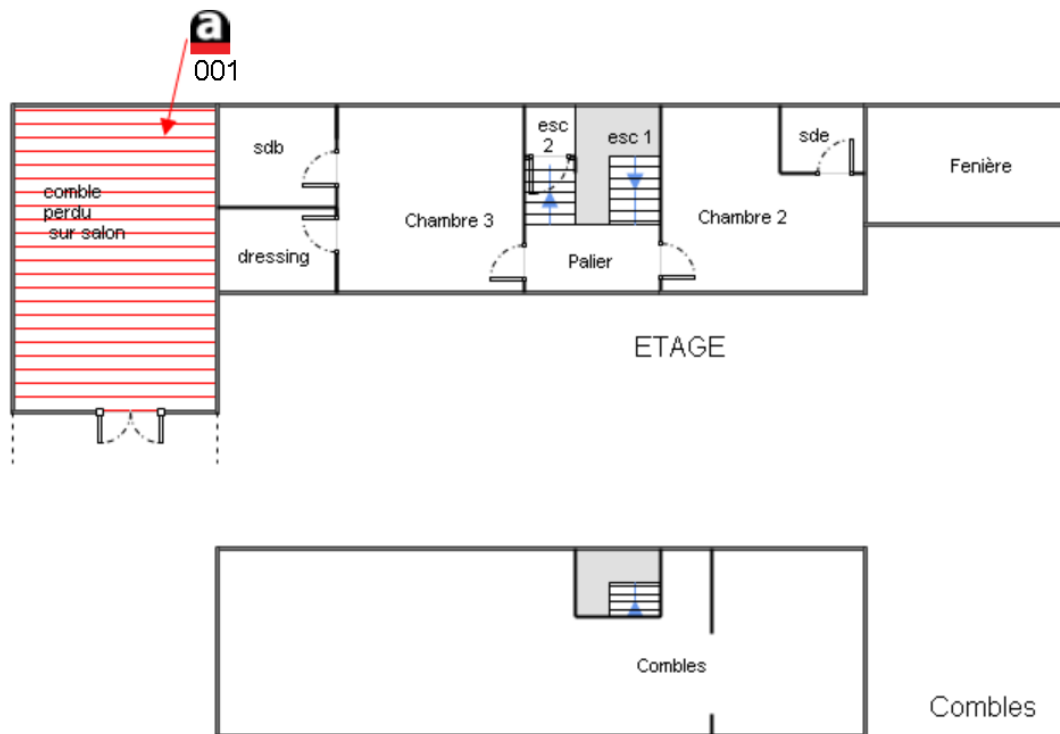
17. Croquis permettant de localiser les prélèvements et les matériaux ou produits contenant de l'amiante

1er étage - Combles perdus sur salon : Accessoire de couverture (fibres-ciment)

Faire réaliser une « **évaluation périodique** », car le type de matériau ou produit concerné contenant de l'amiante, la nature et l'étendue des dégradations qu'il présente et l'évaluation du risque de dégradation ne conduisent pas à conclure à la nécessité d'une action de protection immédiate sur le matériau ou produit. Cette évaluation périodique consiste à :

- a) Contrôler périodiquement que l'état de dégradation des matériaux et produits concernés ne s'aggrave pas et, le cas échéant, que leur protection demeure en bon état de conservation ;
- b) Rechercher, le cas échéant, les causes de dégradation et prendre les mesures appropriées pour les supprimer.
