Date de visite : 24/07/2018

Dossier de Diagnostics Techniques

Maison d'habitation

lieu dit Revel 82120 GENSAC

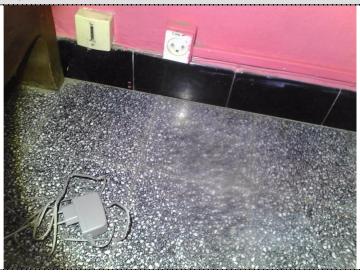
Point de contrôle N° B.3.3.6 a1)

Au moins un socle de prise de courant ne comporte pas de broche de terre.

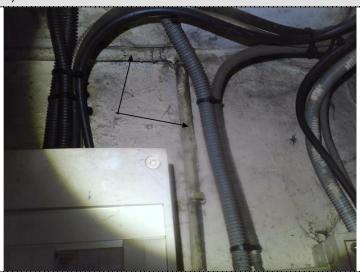
Point de contrôle N° B.3.3.7 a)

Description: Au moins un CONDUIT métalliques en montage apparent ou encastré, comportant des CONDUCTEURS, n'est pas relié à la terre.

Observation(s) (Anomalie compensée par le point de contrôle B.3.3.7.1)

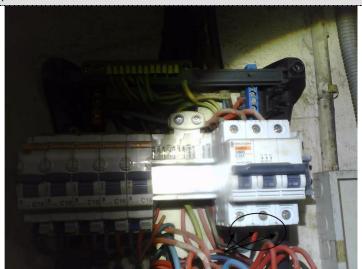
Point de contrôle N° B.4.3 e)

Le courant assigné (calibre) de la protection contre les surcharges et courts-circuits d'au moins un CIRCUIT n'est pas adapté à la section des CONDUCTEURS correspondants.

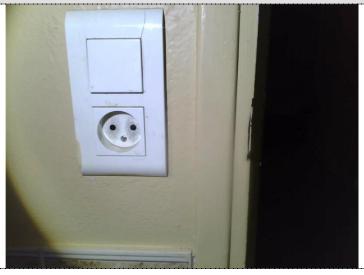
Point de contrôle N° B.6.3.1 a)

Local contenant une baignoire ou une douche : l'installation électrique ne répond pas aux prescriptions particulières appliquées à ce local (adéquation entre l'emplacement où est installé le MATERIEL ELECTRIQUE et les caractéristiques de ce dernier – respect des règles de protection contre les chocs électriques liées aux zones).

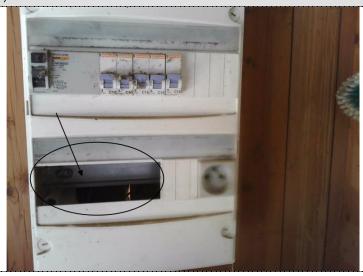
Point de contrôle N° B.7.3 a)

L'ENVELOPPE d'au moins un matériel est manquante ou détériorée.

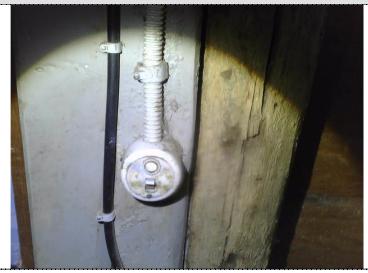
Point de contrôle N° B.8.3 a)

L'installation comporte au moins un MATERIEL ELECTRIQUE vétuste.
