CABINET BAPTISTE FERNANDEZ

Dossier N° 2020-03-01393

Dossier de Diagnostic Technique Vente

Rue du Village

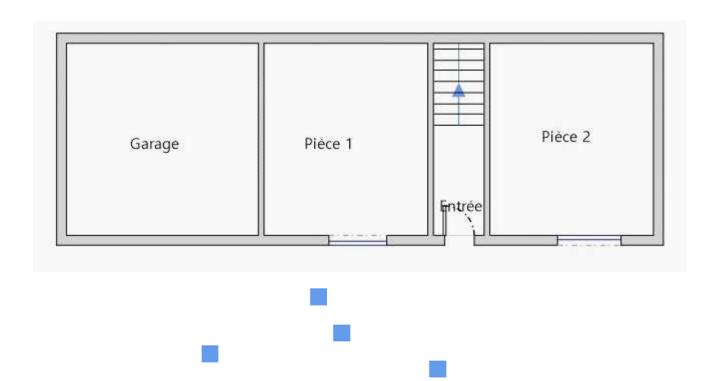
PLANCHE DE REPERAGE USUEL	Adresse de l'immeuble:	Rue du Village 65130 LABASTIDE
N° dossier: 2020-03-01393		
N° planche: 1/2 Version: 1 Type: Croquis		
Origine du plan: Cabinet de diagnostic	Bâtiment – Niveau:	Maison principale 1 - Rez de chaussée

N° DE MESURE	Zone	Unité de diagnostic	Substrat	Revêtement apparent	Localisation de la mesure	Mesure (mg/cm²)	État de conser.	Classe- ment	Observations / Nature dégradation
6	С	Mur	Plâtre	Peinture	> 1 m	0,3		0	
7	C	Mur	Platre	Peinture	< 1 m	0,6		0	
8	D	Mur	Plâtre	Peinture	< 1 m	0,4		0	
9	D	Mur	Platre	Peinture	> 1 m	0,5		U	
10	PL	Plafond	Lambris PVC		Nord	0,3		0	
11	PL	Platond	Lambris PVC		Sud	0,4		0	
12	DI	Plafond	Solives bois	Marria	Sud	0,1		0	
13	PL	Platond	Solives bols	Vernie	Nord	0,3		U	
14		Plancher	Bois		Nord	0,1		0	
15	SO	Plancher	BOIS		Sud	0,2	•	0	
16	Α	Porte	Bois	Peinture	Ouvrant	0,1		0	
17	А	Porte	BOIS	Peinture	Dormant	0,3	•	U	
18	n	Porte	Bois	Peinture	Dormant	5,2	D	3	Traces de grattage
19	В	Porte	BOIS	Peinture	Ouvrant	6,4	U	5	Traces de grattage
20	С	Porte	Bois	Peinture	Dormant	5,5	D	3	Traces de grattage
21	C	Porte	DUIS	remuie	Ouvrant	6,9	U		Traces de grattage
22	D	Porte	Bois	Peinture	Ouvrant	4,8	. D	3	Tracos do grattação
