**Contrôle de fonctionnement et d'entretien d'une installation d'assainissement non collectif**

N° dossier SPANC de l'Adour : CV/123/16/064 NC

Visite effectuée le 07/12/16

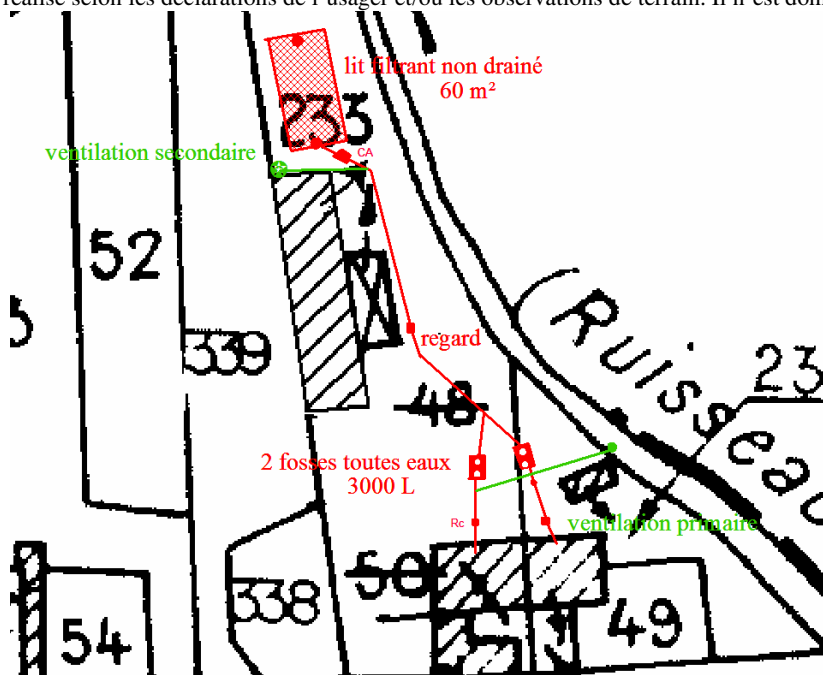
**Plan de l'installation :**

Le schéma ci-dessous a été réalisé selon les déclarations de l'utilisateur et/ou les observations de terrain. Il n'est donné qu'à titre indicatif.
