**Contrôle de fonctionnement et d'entretien d'une installation d'assainissement non collectif**

N° dossier SPANC de l'Adour : CV/123/20/012 NC

Visite effectuée le 12/05/20

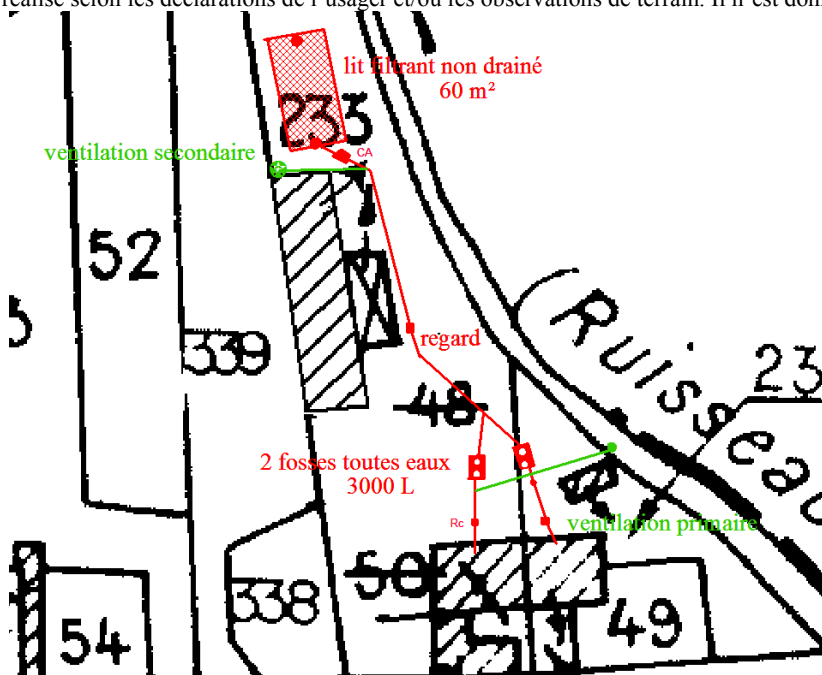
**Plan de l'installation :**

Le schéma ci-dessous a été réalisé selon les déclarations de l'utilisateur et/ou les observations de terrain. Il n'est donné qu'à titre indicatif.
