COMMUNAUTE DE COMMUNES
des Luy Gabas Souye et Léés
Service Public d'Assainissement Non Collectif
Commune de Morlaàs
Propriété de Launay Georges AE-222

CONTROLE ASSAINISSEMENT NON COLLECTIF

Date de visite : 30/11/2016 09h-10h30

IDENTIFICATION INSTALLATION Commune : MORLAAS 18 chemin du Bourde Section AI Parcelle 222

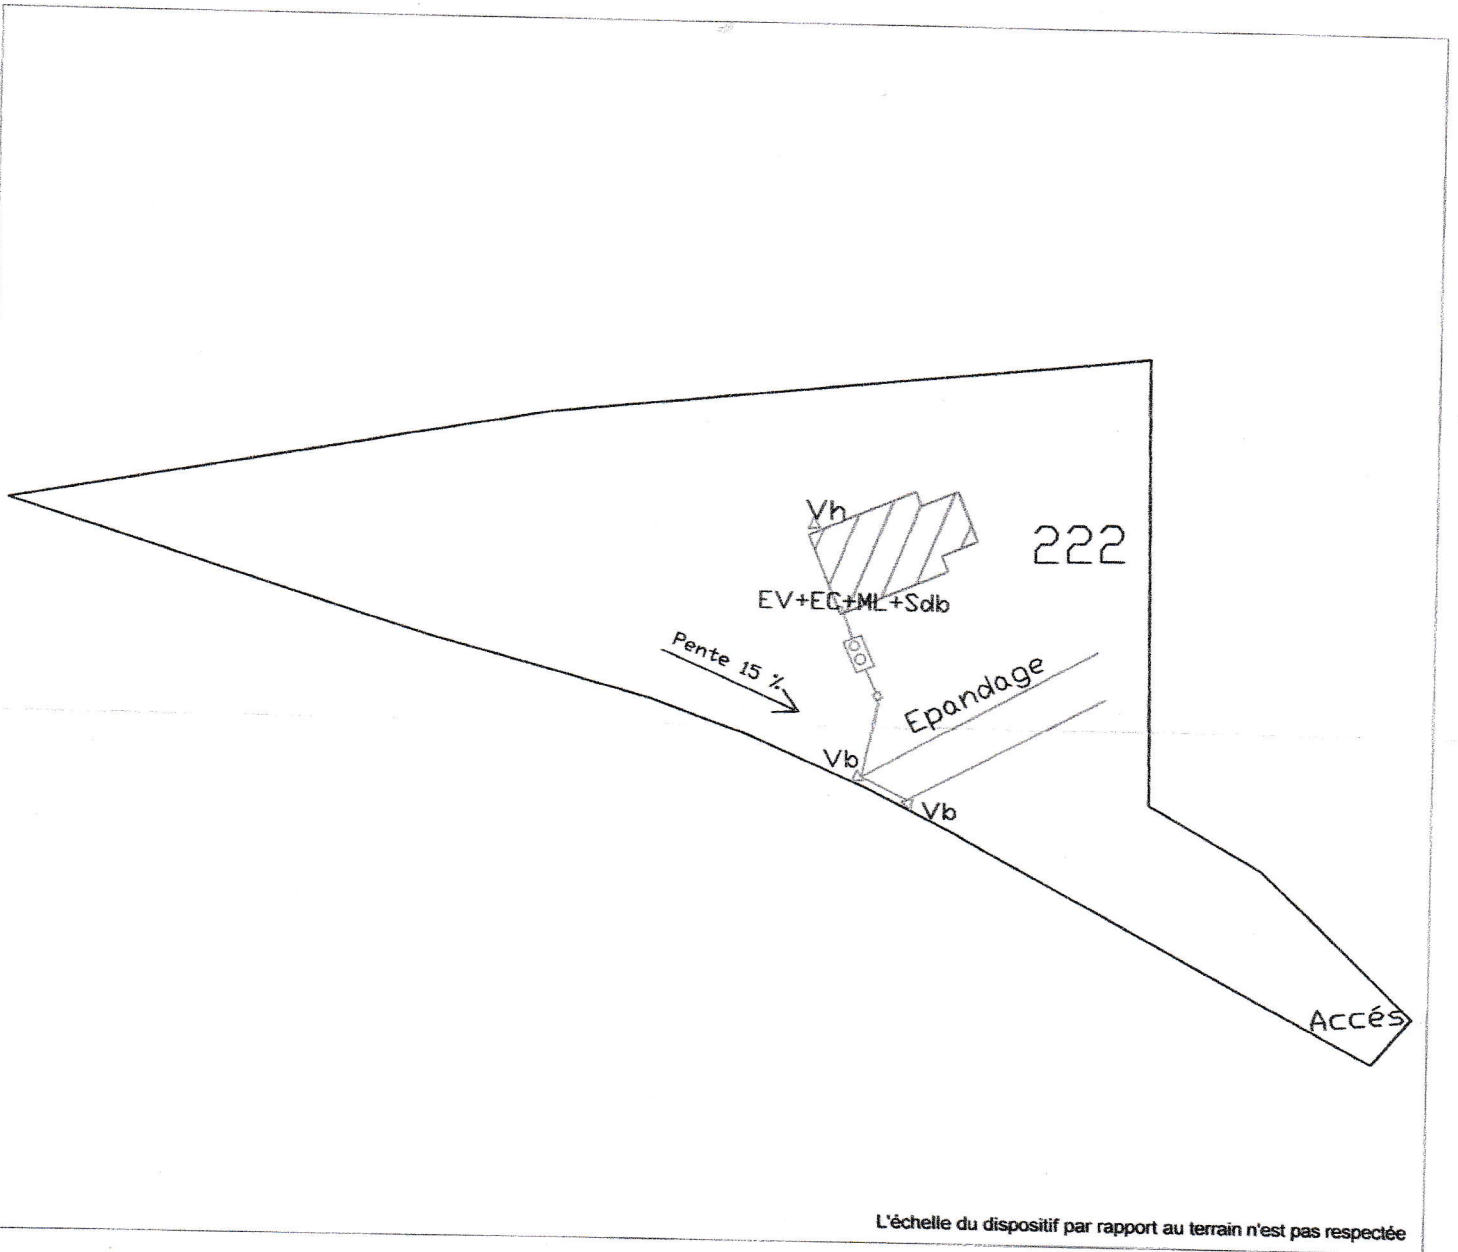
L'échelle du dispositif par rapport au terrain n'est pas respectée
