# Contrôle diagnostic de l'Assainissement Non Collectif

## COMPTE RENDU DE VISITE dans le cadre d'une vente

DATE: 27/09/2019

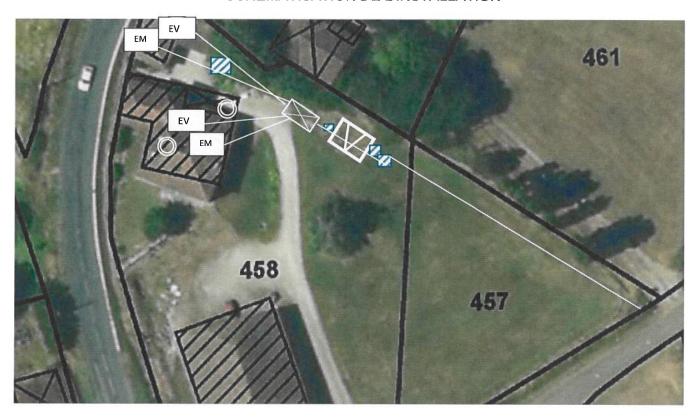
#### SCHEMATISATION DE L'INSTALLATION

Il n'y a pas de t-de visite mais le tuyaux (sorti de la maison) est visible
