## Désignation du propriétaire

Nom et prénom : ... **SCI FELINIA**  
 Adresse : ..... **Massipet**  
    **11420 MOLANDIER**

## MISSION

## Constat de risque d'exposition au plomb CREP

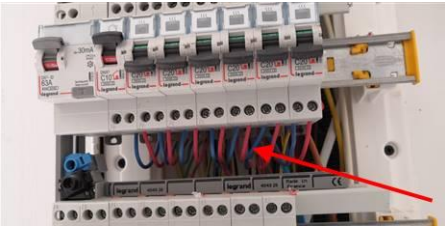
<p>Photo PhEle001                  Libellé de l'anomalie : B4.3 e Le courant assigné (calibre) de la protection contre les surcharges et courts-circuits d'au moins un circuit n'est pas adapté à la section des conducteurs correspondants.                  Remarques : La section des conducteurs au départ des protections contre les surintensités de chaque circuit est de 2.5 mm<sup>2</sup>, mais certains d'entre eux comportent des connecteurs de type "domino" au niveau de l'ancien tableau de répartition, alimentant un ou plusieurs circuits dont la section des conducteurs est inférieure, bien que conforme à la norme.</p>

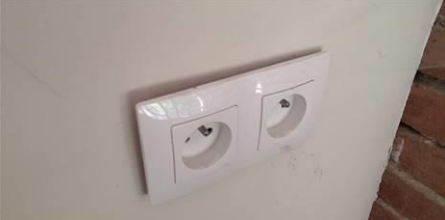
<p>Photo PhEle002                  Libellé de l'anomalie : B7.3 a L'Enveloppe d'au moins un matériel est manquante ou détériorée.                  Remarques : Socles de prises de courant mal fixés ; Vérifier les fixations des prises de courant afin d'éviter tout risque lié à l'arrachement des supports, permettant l'accès aux parties métalliques alimentées par le courant, et les risques de chocs électriques liés.</p>

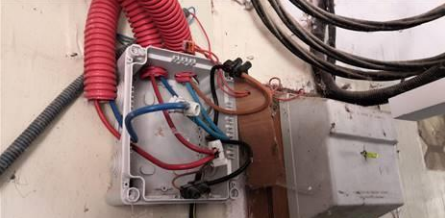
<p>Photo PhEle003                  Libellé de l'anomalie : B8.3 e Au moins un conducteur isolé n'est pas placé sur toute sa longueur dans un conduit, une goulotte ou une plinthe ou une huisserie, en matière isolante ou métallique, jusqu'à sa pénétration dans le matériel électrique qu'il alimente.                  Remarques : Présence de conducteurs électriques non protégés mécaniquement ; Faire intervenir un électricien qualifié afin d'installer des protections mécanique sur les conducteurs non protégés</p>

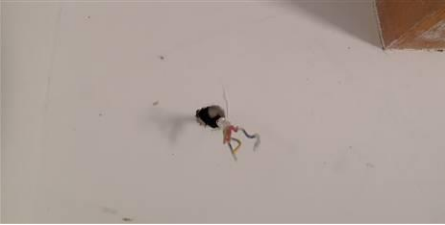
<p>Photo PhEle004                  Libellé de l'anomalie : B7.3 c2 Au moins un conducteur nu et/ou au moins une partie accessible est alimenté sous une tension supérieure à 25 V a.c. ou supérieure ou égale 60 V d.c. ou est alimenté par une source autre que TBTS.                  Remarques : Présence de parties actives accessibles alimentés par une tension &gt;25 VAC (Courant Alternatif), ou &gt;60 VDC (Courant Continu) ou non TBTS (Très Basse Tension de Sécurité) ; Faire intervenir un électricien qualifié afin de supprimer le(s) risque (s de contact avec les parties actives)</p>

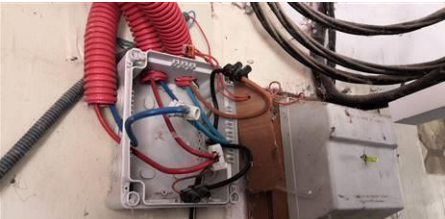
<p>Photo PhEle005                  Libellé de l'anomalie : B7.3 d L'installation électrique comporte au moins une connexion avec une partie active nue sous tension accessible.                  Remarques : Présence de connexion de matériel électrique présentant des parties actives nues sous tension ; Faire intervenir un électricien qualifié afin de remplacer les matériels présentant des parties actives nues sous tension</p>

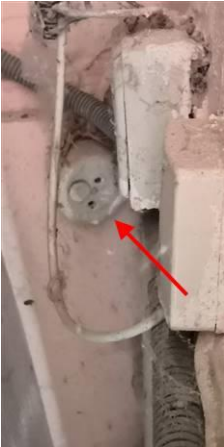
<p>Photo PhEle006                  Libellé de l'anomalie : B8.3 a L'installation comporte au moins un matériel électrique vétuste.                  Remarques : Présence de matériel électrique vétuste (doublés, interrupteurs, socles de prise...) ; Faire intervenir un électricien qualifié afin de remplacer les matériels électriques vétustes</p>
