CONTROLE DE FONCTIONNEMENT

RAPPORT DE VISITE SUR LE SYSTEME D'ASSAINISSEMENT NON COLLECTIF COMMUNE DE CASTEIDE DOAT

N° dossier : 4161 Nom de l'usager : PAULAI Monique Adresse de l'immeuble : 1017 R SIMIN PALAY Commune : CASTEIDE DOAT Section et n° parcelle(s) : B 0087 Date de réalisation de l'assainissement : 2012	Propriétaire de l'immeuble : Nom du propriétaire : PAULAI Prénom : Christophe et Monique Adresse : 1017 R SIMIN PALAY 64460 CASTEIDE DOAT
--	--

Visite le : 27/08/2020 à 14:00

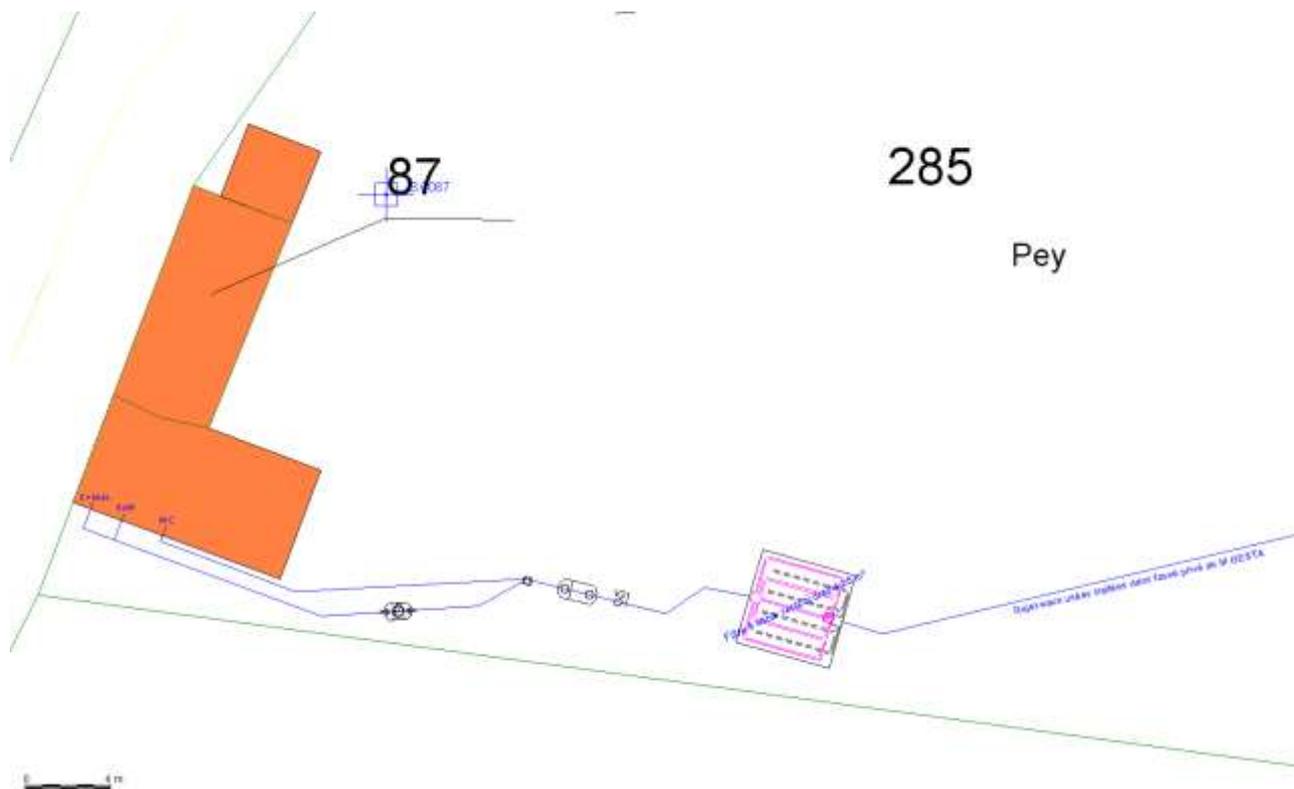
Plan et localisation de l'installation (Ech.:1/175):

Observations sur le traitement : Bac à graisse et préfiltre très engorgés

Observations sur le traitement : Dépôts importants dans les regards de répartition et de bouclage

Lors du contrôle, le bac à graisse, le préfiltre de la fosse toutes eaux ainsi que les regards de répartition et de bouclage de la filière de traitement étaient très engorgés.
Un entretien régulier (2 fois par an) du bac à graisse et du préfiltre à cassette intégré à la fosse toutes eaux sont indispensables pour assurer le bon fonctionnement et le bon état des ouvrages. Ces opérations évitent le relargage des graisses et des boues dans le système (comme constaté ici dans le filtre à sable vertical drainé) et donc, à terme, un colmatage prématuré des drains.

A l'ouverture de la fosse toutes eaux, des odeurs désagréables, issues de la décomposition des boues, étaient présentes et le béton du couvercle de la fosse toutes eaux est attaqué (précipité blanchâtre). L'origine de ce phénomène de corrosion est la production d'hydrogène sulfuré (H₂S) issu de la décomposition des boues ; ce phénomène s'aggrave quand l'ensemble des eaux vannes et ménagères est mélangé dans le même dispositif. La ventilation de la fosse n'est donc pas efficace et elle ne permet pas une évacuation suffisante de ces gaz ; ceci est tout à fait normal car la canalisation de ventilation secondaire (en aval de la fosse) n'est pas placée en toiture.
Pour remédier à ce problème, le tuyau de ventilation devra être remonté au-dessus du toit et surmonté d'un extracteur conforme de type éolien ou statique en évitant la proximité des fenêtres ou VMC (risques de refoulement d'odeurs). Il en est de même pour la ventilation primaire (en amont de la fosse ou sur la colonne de chute d'eaux des WC).

<input type="checkbox"/> Installation incomplète	Installation non conforme travaux obligatoires : (cas C) ↳ si vente travaux dans un délai de 1 an	Installation non-conforme (cas a) ↳ Travaux obligatoires sous 4 ans ↳ si vente travaux dans un délai de 1 an	Installation présentant un <u>risque environnemental avéré</u> Installation non-conforme (cas b) ↳ Travaux obligatoires sous 4 ans ↳ si vente travaux dans un délai de 1 an
<input type="checkbox"/> Installation significativement sous-dimensionnée			
<input type="checkbox"/> Installation présentant des dysfonctionnements majeurs			
<input checked="" type="checkbox"/> Installation présentant des défauts d'entretien ou une usure de l'un de ses éléments constitutifs	- Ventilation primaire à créer - Ventilation secondaire à remonter en toiture avec extracteur conforme - Bac à graisse à vidanger - Préfiltre de la fosse toutes eaux et regards du filtre à sable vertical drainé à nettoyer
