Communauté de Communes Adour Madiran  
Val d'Adour Environnement  
**SPANC du Val d'Adour**

## CONTROLE DE FONCTIONNEMENT

### RAPPORT DE VISITE SUR LE SYSTEME D'ASSAINISSEMENT NON COLLECTIF COMMUNE DE VILLENAVE PRES MARSAC

<b>N° dossier : 667</b> <b>Nom de l'utilisateur : COLAISSEAU</b> <b>Prénom : Christine</b> <b>Adresse de l'immeuble : 19 R ST BRUNO</b> <b>Commune : VILLENAVE PRES MARSAC</b> <b>Section et n° parcelle(s) : C 0024</b> <b>Date de réalisation de l'assainissement : 1985</b>	<b>Propriétaire de l'immeuble :</b> <b>Nom du propriétaire : COLAISSEAU</b> <b>Prénom : Christine</b> <b>Adresse : 19 R ST BRUNO</b> <b>65500 VILLENAVE PRES MARSAC</b>
--	---

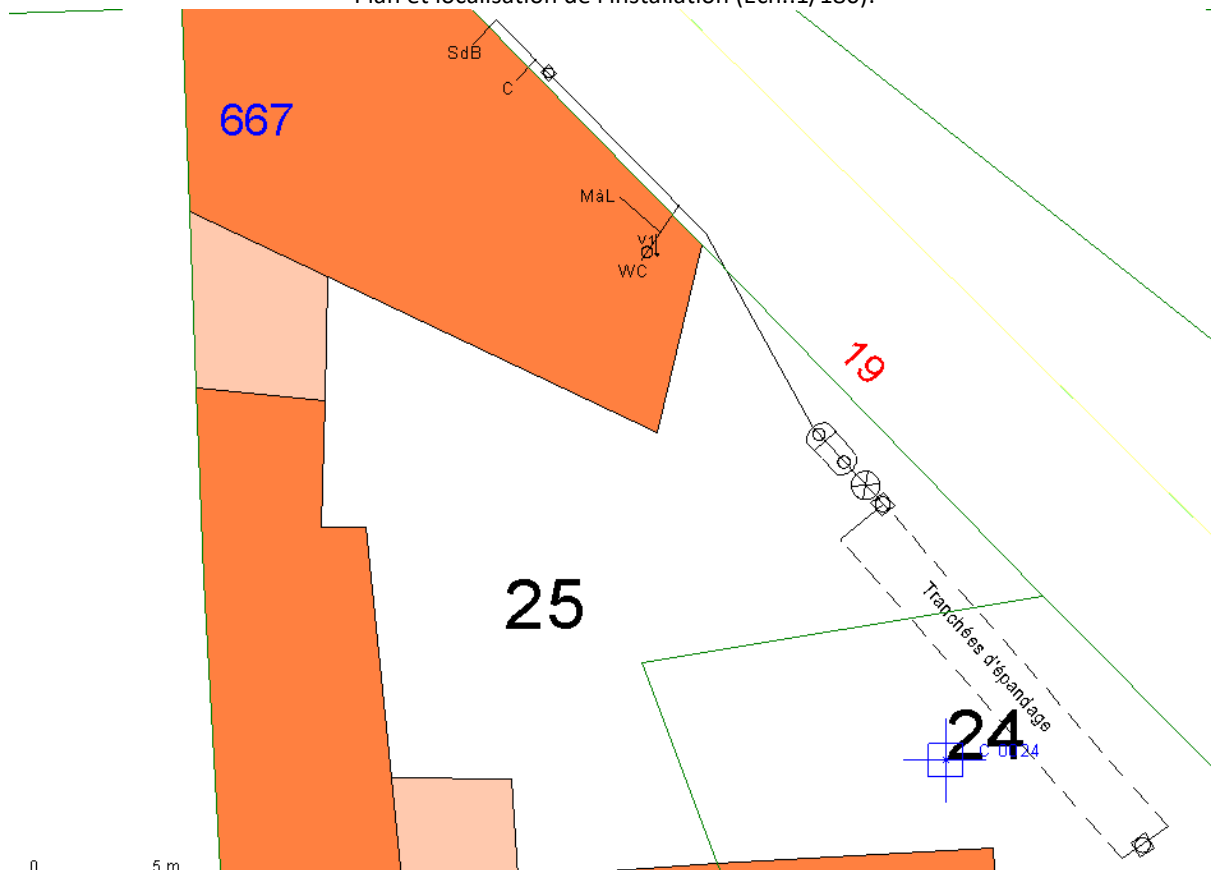
Plan et localisation de l'installation (Ech.:1/180):

Le béton du regard de répartition de la filière de traitement est attaqué (précipité blanchâtre). L'origine de ce phénomène de corrosion est la production d'hydrogène sulfuré (H<sub>2</sub>S) issu de la décomposition des boues. Ce phénomène s'aggrave quand l'ensemble des eaux vannes et ménagères sont mélangés dans le même dispositif. Cela prouve que la ventilation de la fosse n'est pas efficace, elle ne permet pas une évacuation suffisante de ces gaz. Il faut la brancher en sortie de fosse, diamètre 100 mm, et remonter le tuyau au-dessus du toit, équipé d'un extracteur éolien.

Le système de traitement actuellement implanté sur le terrain est sous dimensionné par rapport à la capacité d'accueil de l'habitation, nous émettons des réserves sur l'efficacité épuratoire de cet aménagement surtout s'il y'a une augmentation du nombre d'occupant dans l'habitation.

<input type="checkbox"/> Installation incomplète	<b>Installation non conforme</b> travaux obligatoires : (cas C) ↳ <b>si vente</b> travaux dans un délai de 1 an	<b>Installation non-conforme</b> (cas a) ↳ Travaux obligatoires sous 4 ans ↳ <b>si vente</b> travaux dans un délai de 1 an	<b>Installation présentant un risque environnemental avéré</b>	
<input checked="" type="checkbox"/> Installation significativement sous-dimensionnée			<b>Installation non-conforme</b> (cas b) ↳ Travaux obligatoires sous 4 ans ↳ <b>si vente</b> travaux dans un délai de 1 an	
<input type="checkbox"/> Installation présentant des dysfonctionnements majeurs				
<input checked="" type="checkbox"/> Installation présentant des défauts d'entretien ou une usure de l'un de ses éléments constitutifs	<ul style="list-style-type: none"> <li>- Rendre accessible le préfiltre et l'entretenir</li> <li>- Nettoyer les dépôts dans le regard de répartition et de bouclage de la filière de traitement</li> <li>- Mise en place d'une ventilation secondaire</li> <li>- Remplacer le tampon de visite du regard de bouclage</li> <li>- Remplacer le regard de répartition</li> </ul>
