Dossier Technique Immobilier

Numéro de dossier : 17032022
Date du repérage : 30/03/2022

Adresse : **Hôtel du Lavedan, 10 route d'Argeles**

Commune : **65100 ASPIN EN LAVEDAN**

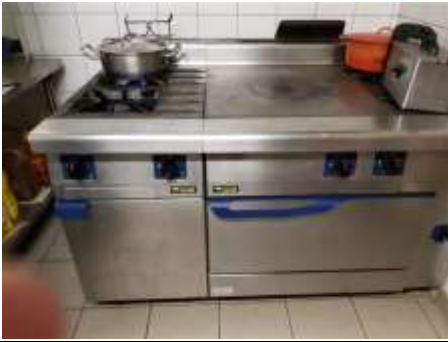
Photo n° G1
Localisation : Cuisine
Gazinière

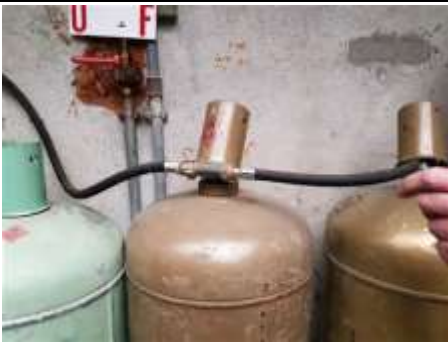
Photo n° G2
Localisation : Cour
bi-bouteille propane. Lyre: pas de date limite d'utilisation

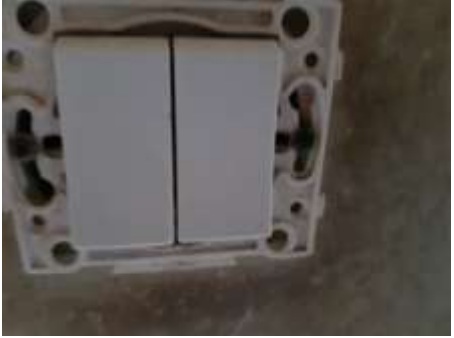
<p>Photo E1 Localisation : Immeuble Libellé de l'anomalie : manque plaque de protection</p>

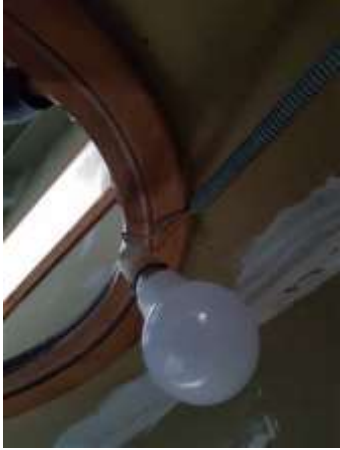
<p>Photo e2 Localisation : Appartement R+3 Libellé de l'anomalie : point lumineux: connexion apparente et conducteurs apparents</p>

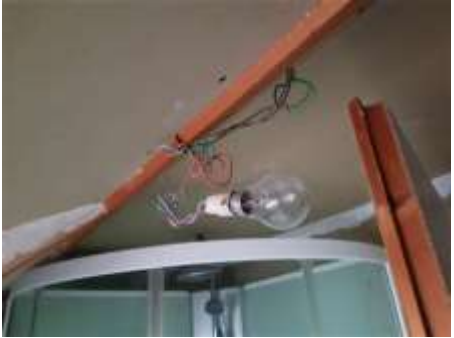
<p>Photo e2 Localisation : Appartement R+3 Libellé de l'anomalie : point lumineux: connexion apparente et conducteurs apparents</p>
