DOSSIER DE DIAGNOSTICS TECHNIQUES

N° de dossier : **2020-SCI-PHOEBUS-4-RDC DROIT**

Date d'intervention : 21/11/2020

Propriétaire	Photo générale (le cas échéant)	Commanditaire
Nom - Prénom : SCI PHOEBUS 4 Adresse : 30 Avenue des cimes CP - Ville : 65310 ODOS Lieu d'intervention : 4 Avenue Gaston Phoebus – appartement rdc côté droit -31800 SAINT GAUDENS

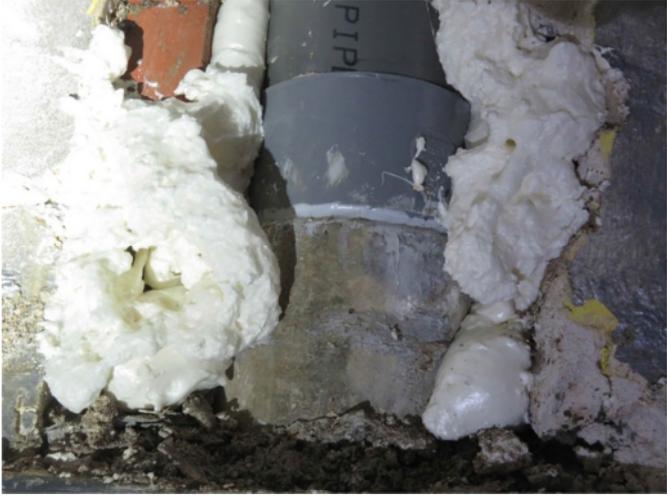
Photographie n° 1	Photographie n°

<p>Bas de conduit en amiante ciment (travaux récent du plombier afin de réparer une fuite allant du rdc au dernier étage)</p>

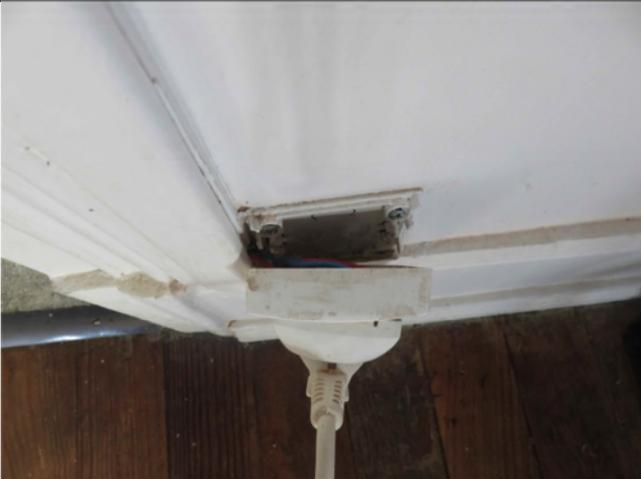
Photo 1	Photo

Prise décollée chambre 1
