SYNTHESE DU DOSSIER DE DIAGNOSTICS TECHNIQUES

Adresse : 4 Avenue Gaston Phoebus 31800 SAINT GAUDENS
Nature du bien : Appartement Rdc côté gauche type 3
Etage : Rez de jardin
Lot(s) : NC

**RAPPORT DE L'ETAT DU BATIMENT RELATIF A LA PRESENCE
DE TERMITES**

A - N° de dossier :
2020-SCI-PHOEBUS-4

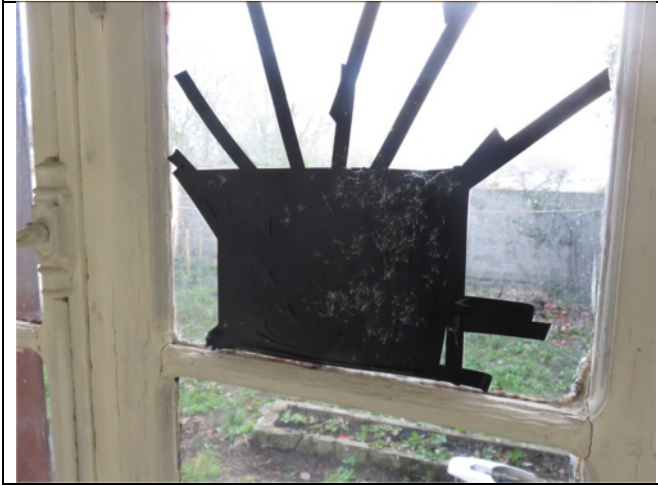
Photo 1	Photo

Fenêtre salon fissuré

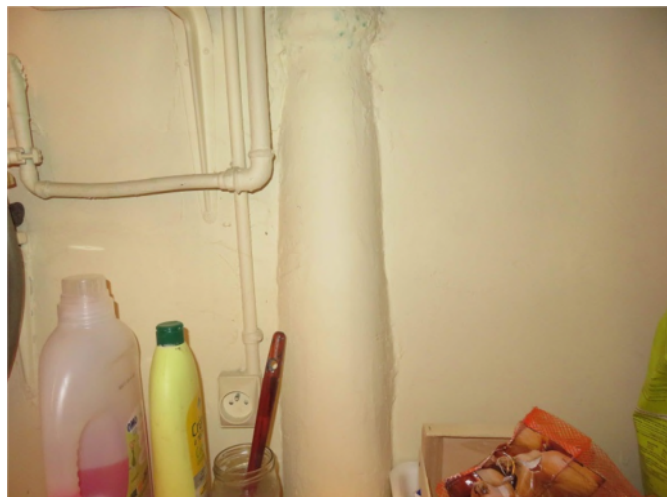
Photographie n° 1

Conduit en amiante ciment local cellier chaudière

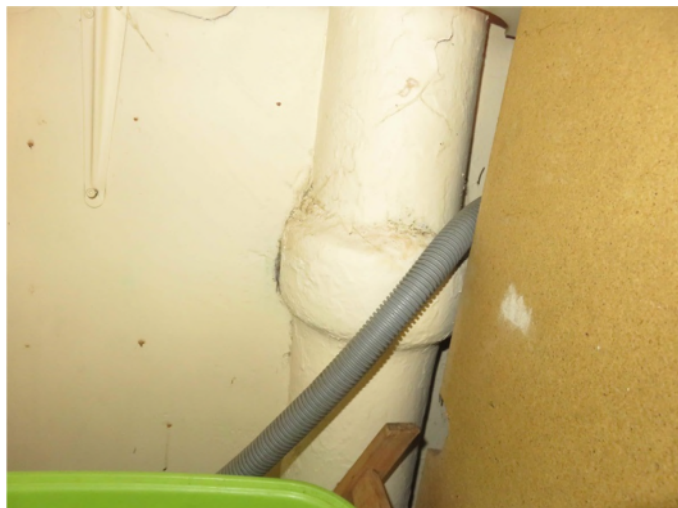
Photographie n° 2

Conduit en amiante ciment local cellier chaudière

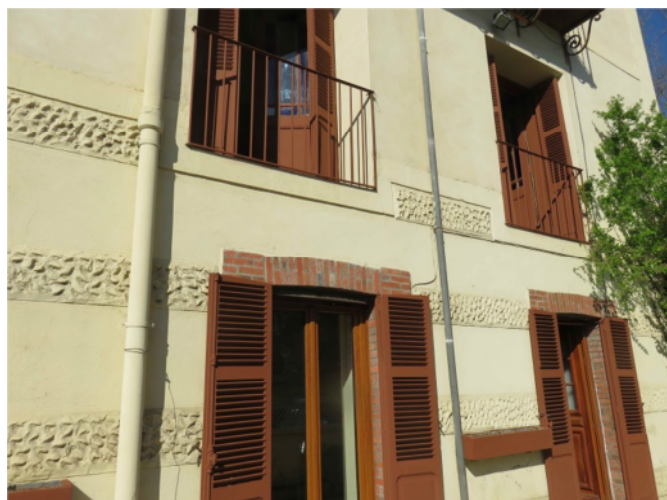
Photographie n° 3

Conduit en amiante ciment façade mur extérieur côté Est

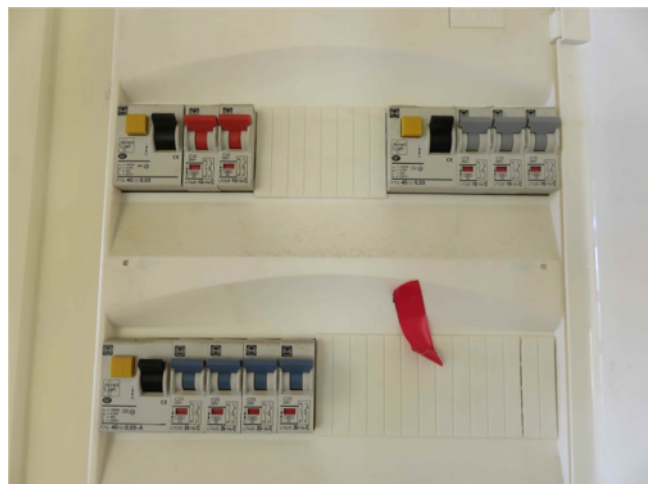
Photo 1

Tableau de repartition salon

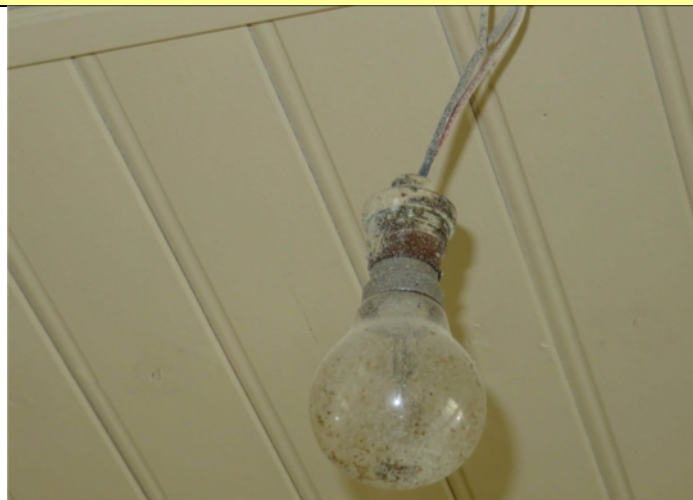
Photo 2

Douille métallique
