Résumé de l'expertise n° CD40_POYANNE_CHATEAU__02_20_1801

Adresse : **Château de Poyanne**

Commune : **40380 POYANNE**

Constat de risque d'exposition au plomb CREP

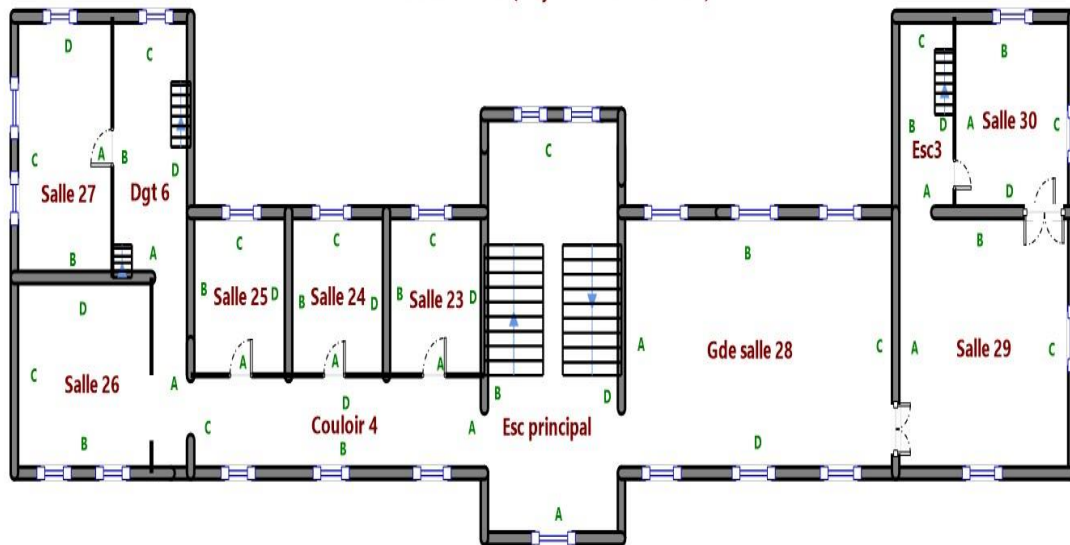
Pb Plinthes

Pb Toutes les portes, embrasures et huisseries intérieures

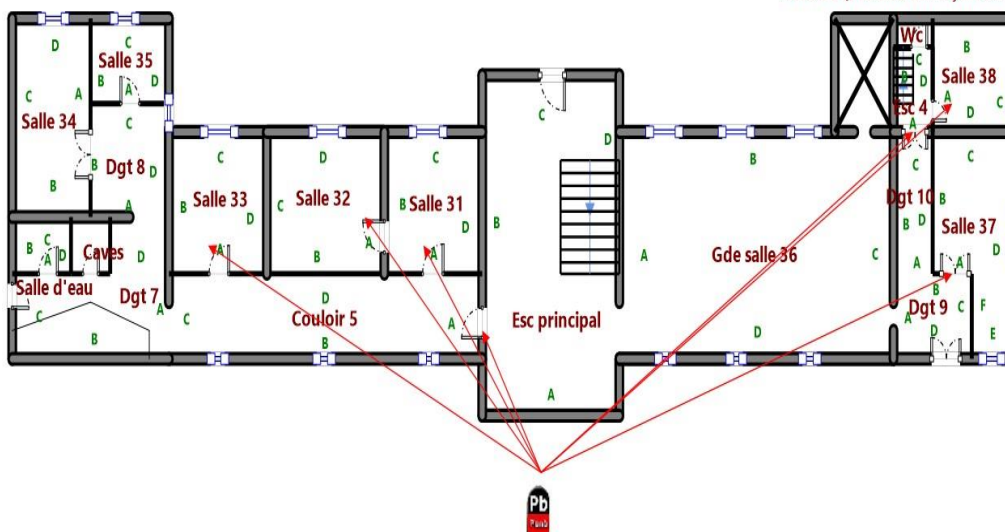
SOUS SOL

Salle 39 (Plafond menaçant de s'effondrer)

Pb Portes, embrasures et huisseries intérieures

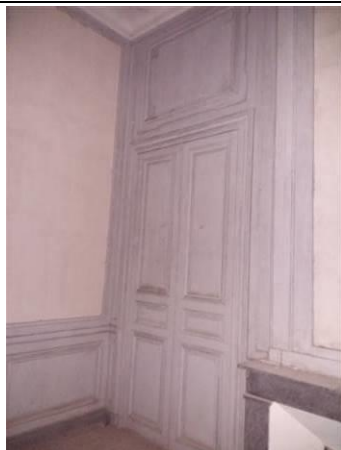
Photo n° PhPb006
Localisation : Rez de chaussée - Gde salle 8
UD : Parements (mesure 1)

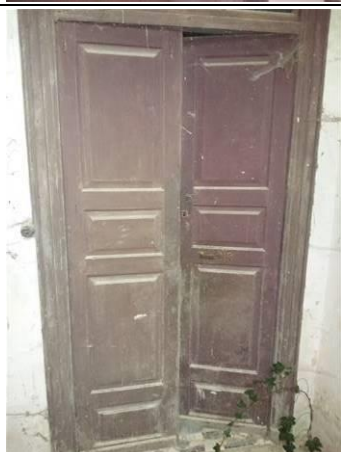
Photo n° PhPb007
Localisation : Etage 1 - Salle 18
UD : Parements (mesure 1)

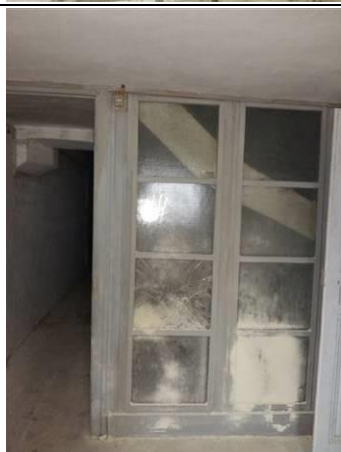
Photo n° PhPb008
Localisation : Sous sol - Dgt 9
UD : Porte double (partie basse)

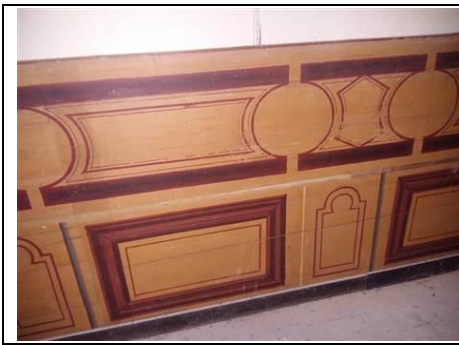
Photo n° PhPb009
Localisation : Etage 1 - Dgt 4
UD : Fenêtre intérieure (partie basse)

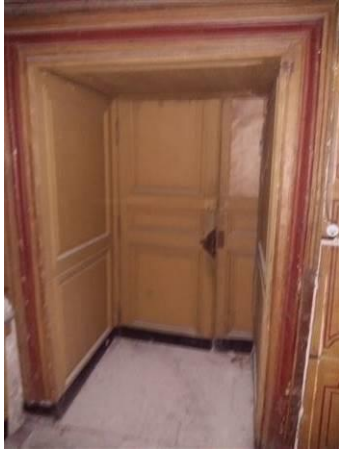
Photo n° PhPb010
Localisation : Rez de chaussée - Salle 9
UD : Parements (mesure 1)

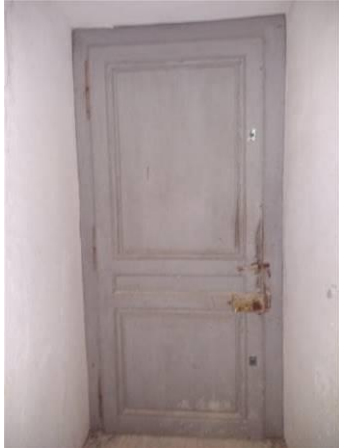
Photo n° PhPb011
Localisation : Rez de chaussée - Salle 9
UD : Embrasure (mesure 1)

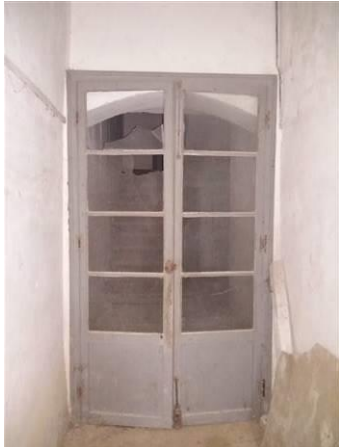
Photo n° PhPb012
Localisation : Rez de chaussée - Esc 1
UD : Porte 1 (partie basse)

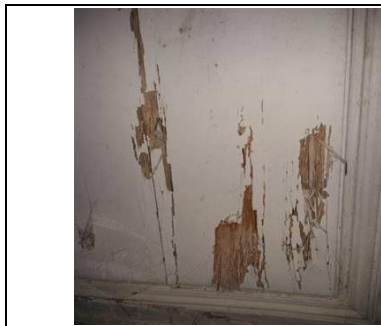
Photo n° PhTer001
Localisation : Rez de chaussée - Gde salle 8
Ouvrage : Parements - Bois et Peinture
Parasite : Présence d'indices d'infestation de termites
Indices : altérations dans le bois

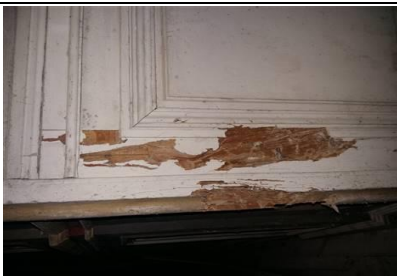
Photo n° PhTer001
Localisation : Rez de chaussée - Gde salle 8
Ouvrage : Parements - Bois et Peinture
Parasite : Présence d'indices d'infestation de termites
Indices : altérations dans le bois

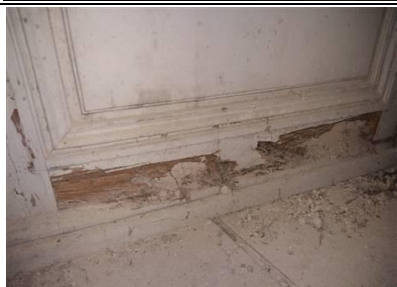
Photo n° PhTer001
Localisation : Rez de chaussée - Gde salle 8
Ouvrage : Parements - Bois et Peinture
Parasite : Présence d'indices d'infestation de termites
Indices : altérations dans le bois
