Rapport de mission de repérage des matériaux et produits contenant de l'amiante N° A19/069A

établi à l'occasion de la vente d'un immeuble bâti

A		INFORMATIONS GENERALES	
A.1		DESIGNATION DU BATIMENT	
Nature du bâtiment : Bâtiments		Propriété de: Madame et Monsieur Somprou Albert	
Cat. du bâtiment : Agricole		Chemin de La Guangue Quartier Barailla	
Référence Cadastrale : NC		64260 SÉVIGNACQ-MEYRACQ	
Date du Permis de Construire : Non Communiquée			
Adresse : chemin de La Guangue Quartier Barailla			
64260 SÉVIGNACQ-MEYRACQ			
A.2		DESIGNATION DU DONNEUR D'ORDRE	
Nom : Madame et Monsieur Somprou Albert		Documents fournis :	Néant
Adresse : Chemin de La Guangue Quartier Barailla		Moyens mis à disposition :	Néant
64260 SÉVIGNACQ-MEYRACQ			
Qualité : propriétaire .			
A.3		EXECUTION DE LA MISSION	
Le repérage a été réalisé le : 16/04/2019		Date d'émission du rapport :	25/04/2019
Par : LE TUTOUR Philippe		Accompagnateur :	Aucun
N° certificat de qualification : C0218		Laboratoire d'Analyses :	Eurofins Analyse pour le Bâtiment Sud-Ouest
Date d'obtention : 01/07/2017		Adresse laboratoire :	4,Chemin des Maures

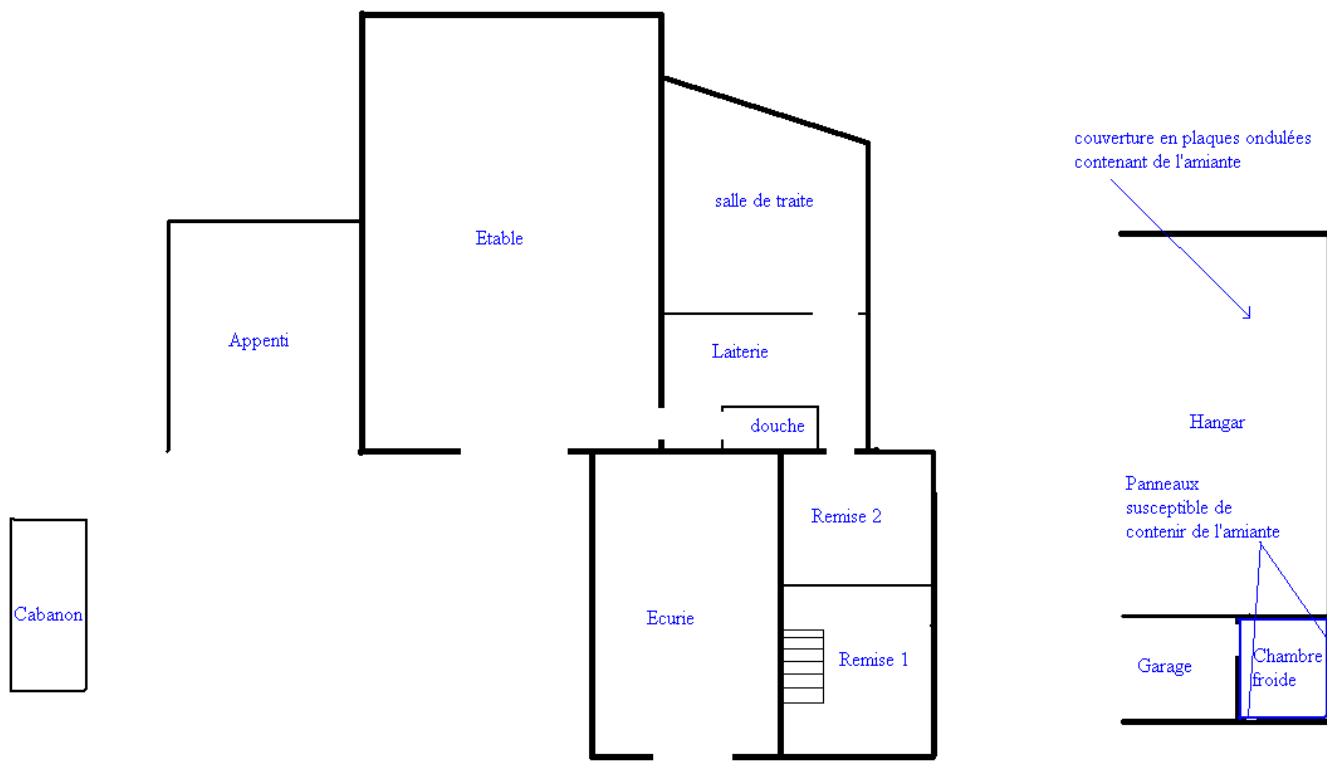
Croquis de repérage des Locaux en RDC

N° Local	Local	Etage	Elément	Zone	Matériau / Produit	Liste	Méthode	Etat de dégradation	Photo
12	Hangar	RDC	Toiture	Plafond	plaques ondulées	B	Résultat d'analyse	MND	 
15	Comble cabanon	1er	Plafond et bardage	Plafond	ardoises composites	B	Résultat d'analyse	MND	 
19	Comble Ecurie	1er	Plafond	Plafond	Charpente traditionnelle assemblée en chêne - Ardoises composites	B	Résultat d'analyse	MND	 
20	Comble Etable	1er	Toiture	Plafond	Charpente traditionnelle assemblée en chêne - Plaques ondulées	B	Résultat d'analyse	MND	 
			Jouées de Lucarnes n°1	A	Plaques de bardage	B	Jugement personnel	MND

N° Local	Local / partie d'immeuble	Etage	Elément	Zone	Matériau / Produit	Liste	Référence prélèvement	Présence	Etat de dégradation	Obligation / Préconisation
12	Hangar	RDC	Toiture	Toiture	plaques ondulées	B	P002	A	MND	EP
15	Comble cabanon	1er	Plafond et bardage	Toiture	ardoises composites	B	P001	A	MND	EP
19	Comble Ecurie	1er	Plafond	Toiture	Charpente traditionnelle assemblée en chêne - Ardoises composites	B		A	MND	EP
20	Comble Etable	1er	Toiture	Toiture	Charpente traditionnelle assemblée en chêne - Plaques ondulées	B	P002	A	MND	EP

EP - Evaluation périodique					
N° Local	Local	Etage	Elément	Zone	Matériau / Produit
12	Hangar	RDC	Toiture	Toiture	plaques ondulées
15	Comble cabanon	1er	Plafond et bardage	Toiture	ardoises composites
19	Comble Ecurie	1er	Plafond	Toiture	Charpente traditionnelle assemblée en chêne - Ardoises composites
20	Comble Etable	1er	Toiture	Toiture	Charpente traditionnelle assemblée en chêne - Plaques ondulées
			Jouées de Lucarnes n°1	Toiture	Plaques de bardage

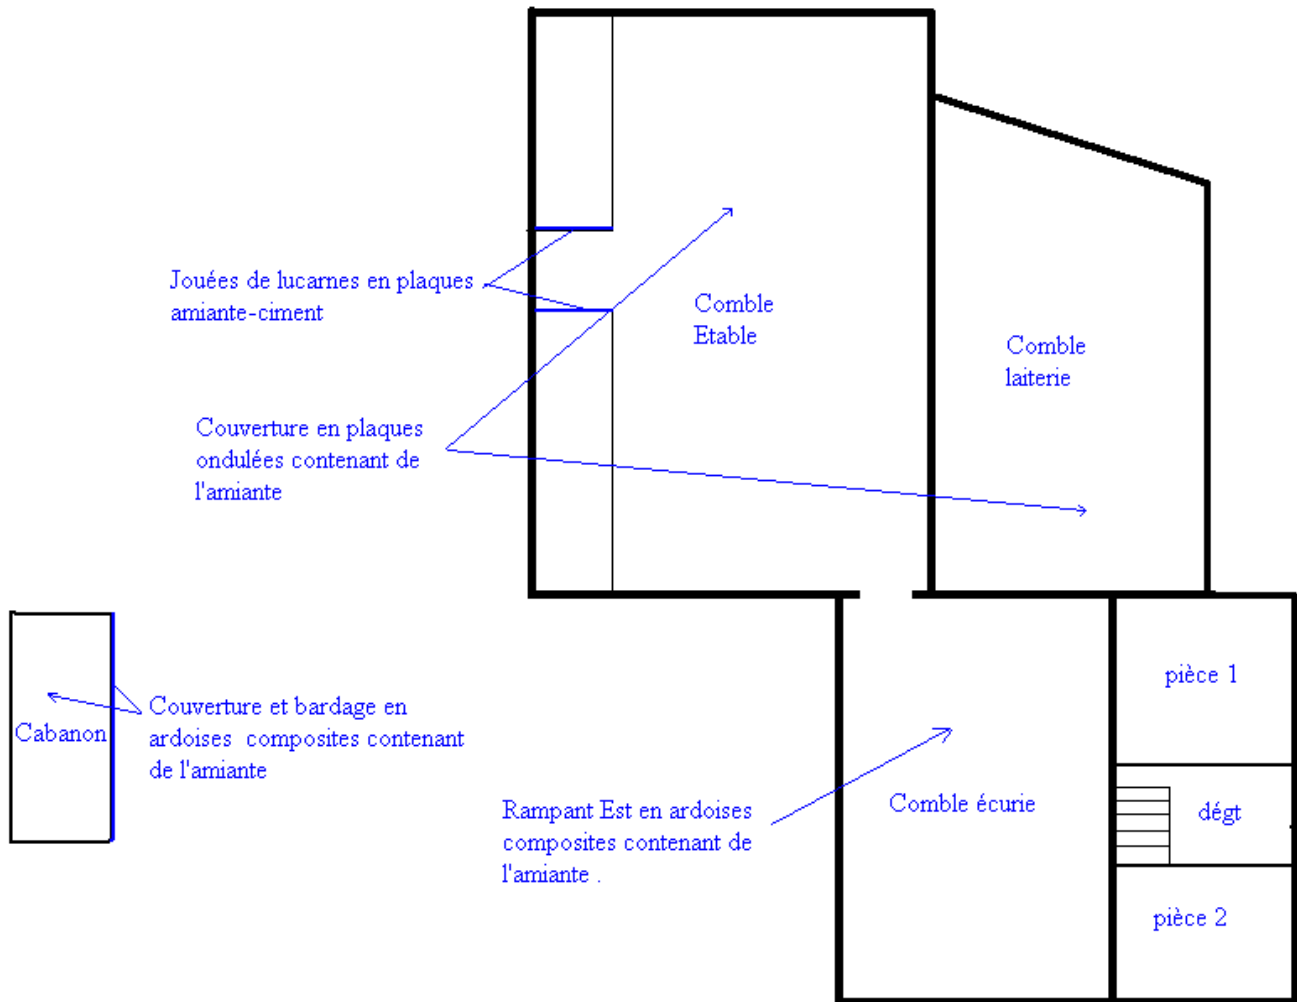
Croquis de repérage des Locaux à l'étage

N° Local	Local / Partie d'immeuble	Etage	Elément	Zone	Matériau / Produit	Liste	Présence	Critère de décision	Etat de dégradation	Obligation / Préconisation
20	Comble Etable	1er	Jouées de Lucarnes n°1	A	Plaques de bardage	B	A	Jugement personnel	MND	EP
