Rapport de repérage des matériaux et produits contenant de l'amiante à intégrer au Dossier Technique Amiante

810042-ALBI DSCC
17 RUE DE CIRON
81000 ALBI

Date du rapport : 18/09/2020

Référence du dossier : 2008COCTO-La
Poste-Albi DSCC-81000

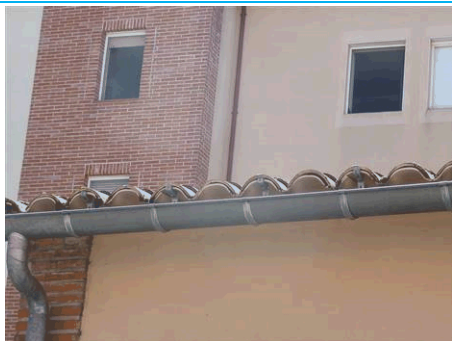
Matériaux : ZPSO-001

Description : Plaques sous tuiles en fibres-ciment de la toiture

Localisation : Rez de chaussée - Bâtiment 4 Garages

Résultat : Présence d'amiante

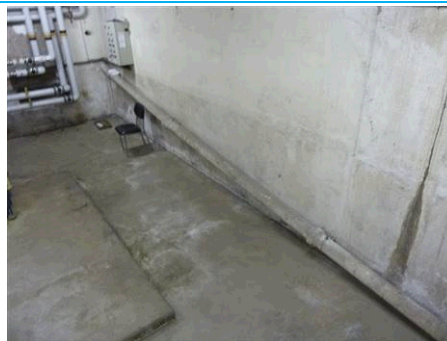
Matériaux : ZPSO-002

Description : Conduits d'évacuation en fibres-ciment

Localisation : Sous-sol -2 - Bâtiment DSCC - Chaufferie

Résultat : Présence d'amiante

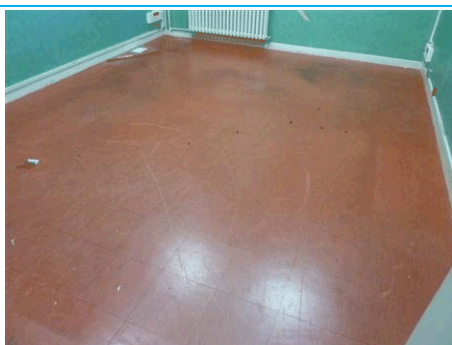
Matériaux : ZPSO-003

Description : Dalles plastiques rouges 30x30

Localisation : 1er étage - Bâtiment DSCC - Bureaux RH 3

Résultat : Absence d'amiante

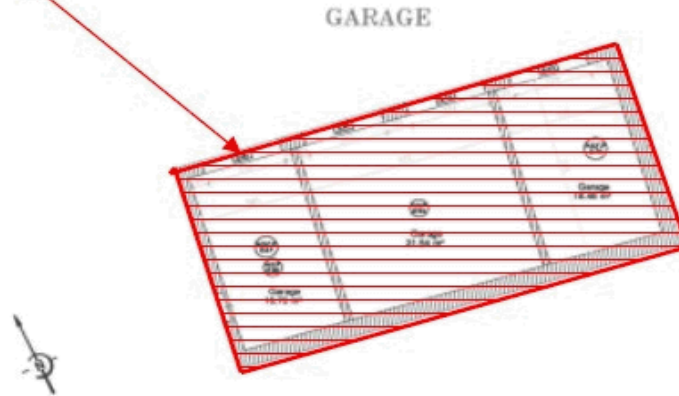
a ZPSO-001
Plaques sous tuiles en fibres-ciment de la toiture
Présence d'amiante

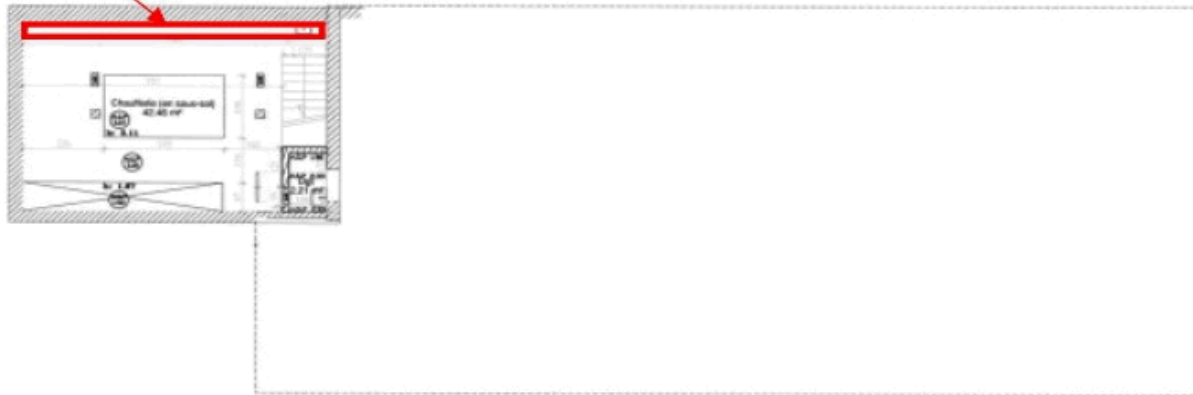
SOUS-SOL -2

a ZPSO-002
Conduits d'évacuation en fibres-ciment
Présence d'amiante
