# Dossier Technique Immobilier

Numéro de dossier : 21/IMO/3636  
Date du repérage : 26/10/2021

Adresse : ..... **La Bergerie Marie  
Route de Superbagnères  
Lieu dit le Cabilat**

Commune : ..... **31110 SAINT-AVENTIN  
Section cadastrale B, Parcelle(s) n°  
606-690-750,**

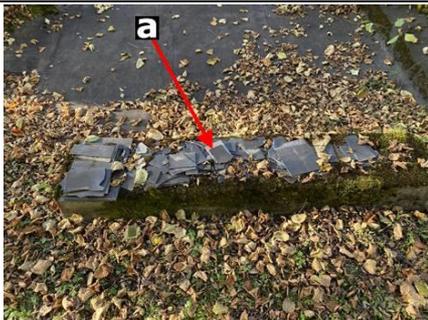
Localisation	Identifiant + Description	Conclusion (justification)	Etat de conservation** et préconisations*	Photo
Extérieur - Jardin	<u>Identifiant:</u> 21/IMO/3636/ZPSO-001 <u>Description:</u> Ardoises (fibres-ciment) <u>Liste selon annexe.13-9 du CSP:</u> B	Présence d'amiante (Sur jugement de l'opérateur)	Matériau dégradé (étendue ponctuelle)  <b>Résultat EP**</b>  <b>Préconisation :</b> Il est recommandé de réaliser une évaluation périodique.  <b>Recommandation :</b> Voir les Mesures d'ordre général – Obligations réglementaires

Photo n° PhA001  
 Localisation : Extérieur - Jardin  
 Ouvrage : Toitures  
 Partie d'ouvrage : Ardoises (fibres-ciment)  
 Description : Ardoises (fibres-ciment)  
 Localisation sur croquis : ZPSO-001

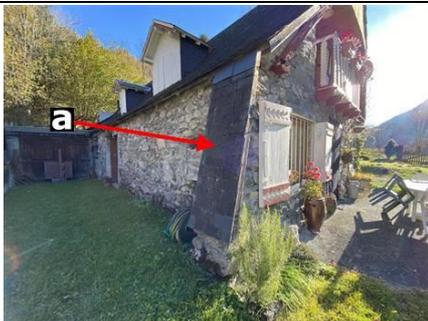
Extérieur - Façades	<u>Identifiant:</u> 21/IMO/3636/ZPSO-002 <u>Description:</u> Ardoises (fibres-ciment) <u>Liste selon annexe.13-9 du CSP:</u> B	Présence d'amiante (Sur jugement de l'opérateur)	Matériau non dégradé  <b>Résultat EP**</b>  <b>Préconisation :</b> Il est recommandé de réaliser une évaluation périodique.  <b>Recommandation :</b> Voir les Mesures d'ordre général – Obligations réglementaires

Photo n° PhA002  
 Localisation : Extérieur - Façades  
 Ouvrage : Toitures  
 Partie d'ouvrage : Ardoises (fibres-ciment)  
 Description : Ardoises (fibres-ciment)  
 Localisation sur croquis : ZPSO-002

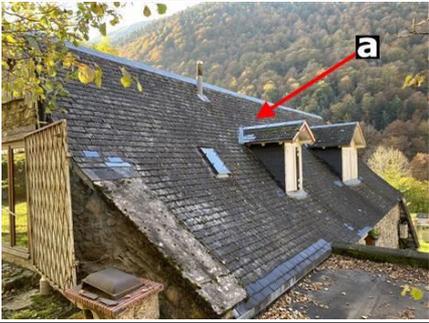
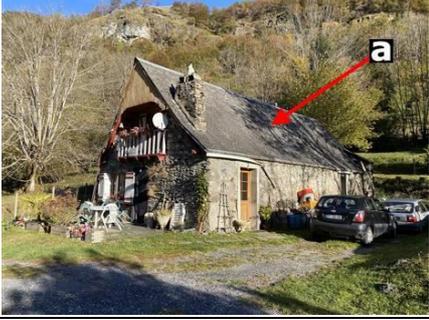
Toiture - Couverture	<u>Identifiant:</u> 21/IMO/3636/ZPSO-003 <u>Description:</u> Ardoises (fibres-ciment) <u>Liste selon annexe.13-9 du CSP:</u> B	Présence d'amiante (Sur jugement de l'opérateur)	Matériau non dégradé  <b>Résultat EP**</b>  <b>Préconisation :</b> Il est recommandé de réaliser une évaluation périodique.  <b>Recommandation :</b> Voir les Mesures d'ordre général – Obligations réglementaires

<p>Photo n° PhA003                  Localisation : Toiture - Couverture                  Ouvrage : Toitures                  Partie d'ouvrage : Ardoises (fibres-ciment)                  Description : Ardoises (fibres-ciment)                  Localisation sur croquis : ZPSO-003</p>

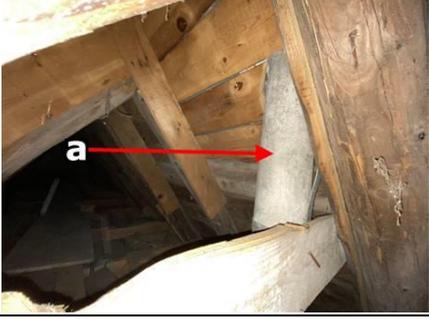
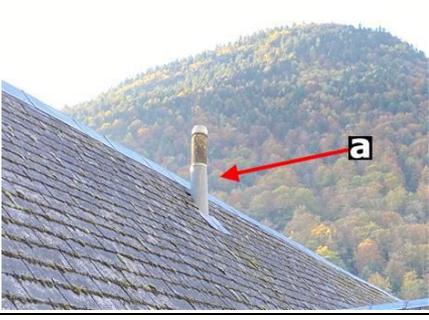
Localisation	Identifiant + Description	Conclusion (justification)	Etat de conservation** et préconisations*	Photo
	<p>Identifiant: 21/IMO/3636/ZPSO-004                      Description: Conduits de fumée en amiante-ciment                      Liste selon annexe.13-9 du CSP: B</p>	<p>Présence d'amiante (Sur jugement de l'opérateur)</p>	<p>Matériau non dégradé</p> <p><b>Résultat EP**</b></p> <p><b>Préconisation :</b> Il est recommandé de réaliser une évaluation périodique.</p> <p><b>Recommandation :</b> Voir les Mesures d'ordre général – Obligations réglementaires</p>

<p>Photo n° PhA004                  Localisation : Toiture - Couverture                  Ouvrage : Conduits en toiture et façade                  Partie d'ouvrage : Conduits de fumée en amiante-ciment                  Description : Conduits de fumée en amiante-ciment                  Localisation sur croquis : ZPSO-004</p>

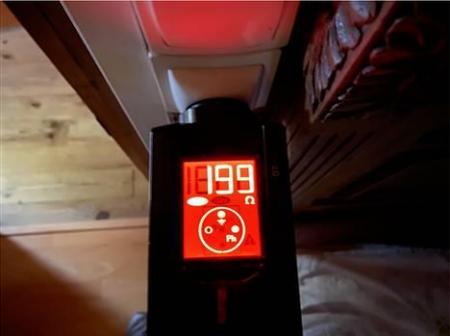
<p>Photo PhEle001                  Libellé de l'anomalie : B3.3.1 d La valeur de la résistance de la prise de terre n'est pas adaptée au courant différentiel résiduel (sensibilité) du ou des dispositifs différentiels protégeant l'ensemble de l'installation électrique.                  Remarques : Valeur de la résistance de la prise de terre inadaptée au(x) dispositif(s) différentiel(s) ; Faire intervenir un électricien qualifié afin d'adapter la prise de terre au(x) dispositif(s) différentiel(s)</p>

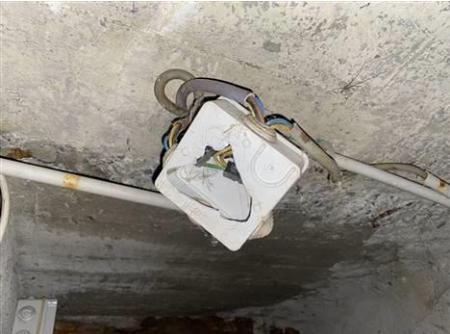
<p>Photo PhEle002                  Libellé de l'anomalie : B7.3 a L'Enveloppe d'au moins un matériel est manquante ou détériorée.                  Remarques : Présence de matériel électrique en place dont l'enveloppe présente des détériorations ; Faire intervenir un électricien qualifié afin de remplacer les matériels présentant des détériorations (Rez de chaussée - Garage)</p>

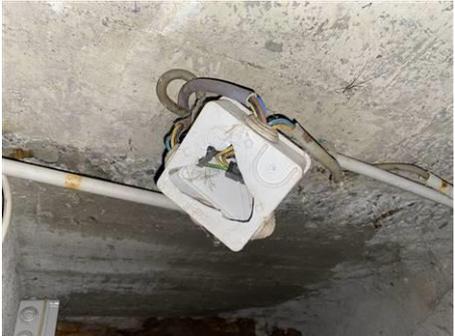
<p>Photo PhEle003 Libellé de l'anomalie : B7.3 d L'installation électrique comporte au moins une connexion avec une partie active nue sous tension accessible. Remarques : Présence de connexion de matériel électrique présentant des parties actives nues sous tension ; Faire intervenir un électricien qualifié afin de remplacer les matériels présentant des parties actives nues sous tension (Rez de chaussée - Garage)</p>

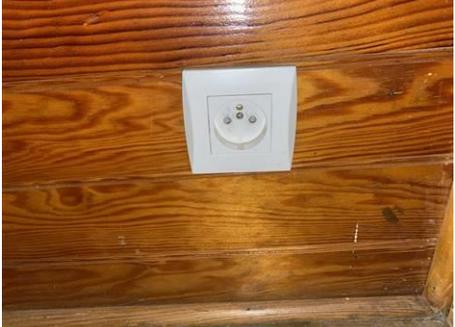
<p>Photo PhEle004 Libellé du point de contrôle : B3.3.6 a1 Au moins un socle de prise de courant ne comporte pas de broche de terre. Remarques : Présence de circuits électriques non équipés de conducteurs de protection ; Faire intervenir un électricien qualifié afin d'installer des conducteurs de protection sur les circuits qui n'en sont pas équipés (1er étage - Dégagement 2)</p>
