Dossier N° 2021-03-01811

Dossier de Diagnostic Technique

Vente

Adresse de l'immeuble
19 Chemmin du bois

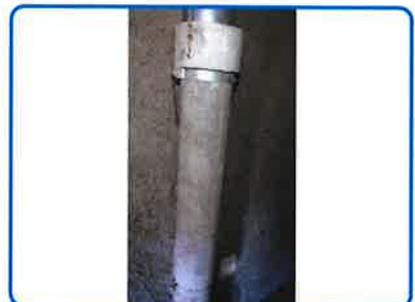
Conduit(s) de fluide Fibres ciment (dans
Dépendance Rez de chaussée Grange)

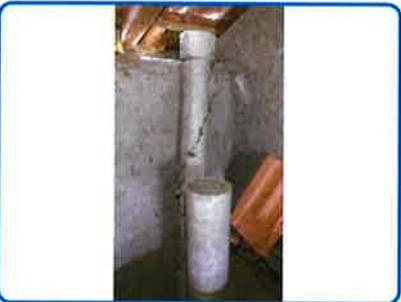
Conduit(s) de fluide Fibres ciment (dans
Maison principale 1er étage Pièce 2)

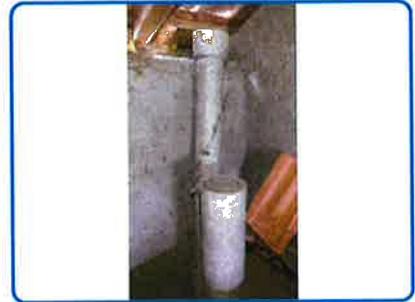
Conduit(s) de fluide Fibres ciment (dans
Maison principale 1er étage Pièce 2)

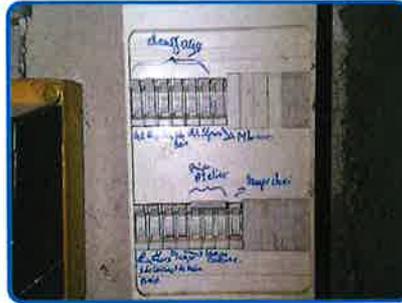
Anomalie B.3.3.6.1 sur Install. n°1
