Dossier Technique Immobilier

Numéro de dossier : 18/IMO/1725
Date du repérage : 11/04/2019

Adresse : **48 Avenue Jean Jaurès**

Commune : **31110 BAGNÈRES-DE-LUCHON**
Section cadastrale AH, Parcelle
numéro 57,

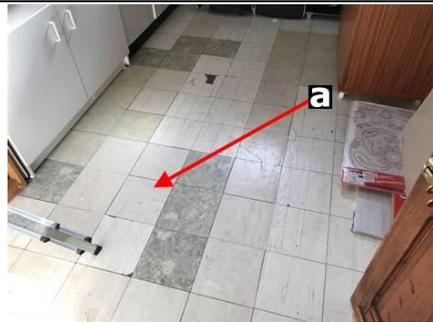
Localisation	Identifiant + Description	Conclusion (justification)	Etat de conservation** et préconisations*	Photo
1er étage - Cuisine 2	<u>Identifiant:</u> 18/IMO/1725/ZPSO-001 <u>Description:</u> Dalles de sol <u>Liste selon annexe.13-9 du CSP :</u> B	Présence d'amiante (sur jugement de l'opérateur)	Matériau non dégradé Résultat EP** Préconisation : Il est recommandé de réaliser une évaluation périodique. Recommandation : Voir les Mesures d'ordre général – Obligations réglementaires

<p>Photo n° PhA001 Localisation : 1er étage - Cuisine 2 Ouvrage : Planchers Partie d'ouvrage : Dalles de sol Description : Dalles de sol Localisation sur croquis : Point001</p>

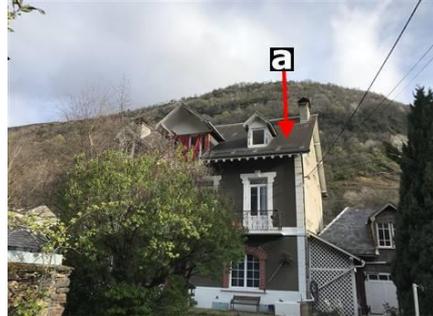
Toiture - Couverture	<u>Identifiant:</u> 18/IMO/1725/ZPSO-002 <u>Description:</u> Ardoises (fibres-ciment) <u>Liste selon annexe.13-9 du CSP :</u> B	Présence d'amiante (sur jugement de l'opérateur)	Matériau non dégradé Résultat EP** Préconisation : Il est recommandé de réaliser une évaluation périodique. Recommandation : Voir les Mesures d'ordre général – Obligations réglementaires

<p>Photo n° PhA002 Localisation : Toiture - Couverture Ouvrage : Toitures Partie d'ouvrage : Ardoises (fibres-ciment) Description : Ardoises (fibres-ciment) Localisation sur croquis : Point002</p>

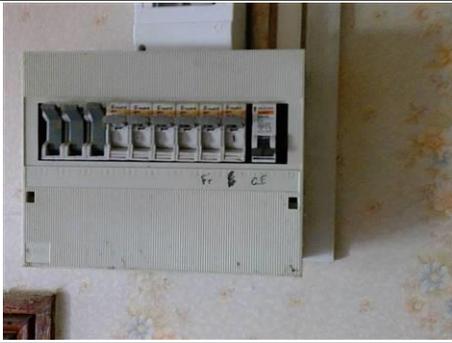
<p>Photo n° PhEle001 B11 a2 Une partie seulement de l'installation électrique est protégé par au moins un dispositif différentiel à haute sensibilité inf. ou égal à 30 mA.</p>

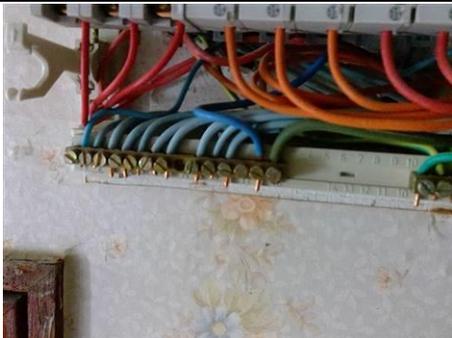
<p>Photo PhEle002 Libellé de l'anomalie : B4.3 c Plusieurs circuits disposent d'un conducteur neutre commun dont les conducteurs ne sont pas correctement protégés contre les surintensités. Remarques : Présence de conducteur(s) neutre(s) commun(s) à plusieurs circuits avec des conducteurs de phase non regroupés sous la même protection contre les surintensités ; Faire intervenir un électricien qualifié afin de regrouper les conducteurs de phase sous une même protection ou de supprimer le(s) conducteur(s) neutre(s) commun(s) (1er étage - Dégagement 2)</p>

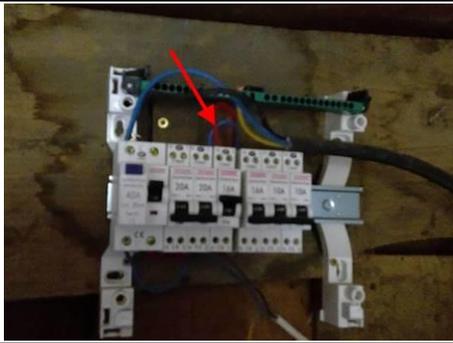
<p>Photo PhEle003 Libellé de l'anomalie : B4.3 f3 A l'intérieur du tableau, la section d'au moins un conducteur alimentant les dispositifs de protection n'est pas adaptée au courant de réglage du disjoncteur de branchement. Remarques : (Rez de chaussée - Garage) La section des conducteurs de pontage entre les dispositifs de protection d'une même rangée est inadaptée. ; Faire intervenir un électricien qualifié afin de remplacer les conducteurs de pontage entre les dispositifs de protection par des conducteurs de section adaptée (Rez de chaussée - Garage)</p>

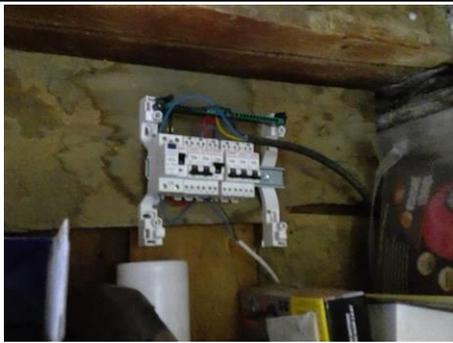
<p>Photo PhEle004 Libellé de l'anomalie : B7.3 a L'Enveloppe d'au moins un matériel est manquante ou détériorée. Remarques : Présence de matériel électrique en place dont l'enveloppe présente des détériorations ; Faire intervenir un électricien qualifié afin de remplacer les matériels présentant des détériorations (Rez de chaussée - Garage - 1er étage - Chambre 4)</p>

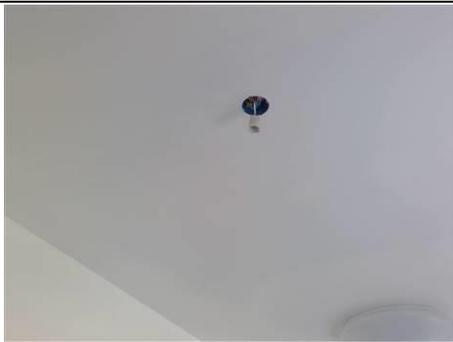
<p>Photo PhEle005 Libellé de l'anomalie : B8.3 b L'installation comporte au moins un matériel électrique inadapté à l'usage. Remarques : Présence de matériel électrique inadapté à l'usage ; Faire intervenir un électricien qualifié afin de remplacer les matériels inadaptes par du matériel autorisé (Rez de chaussée - Cellier)</p>

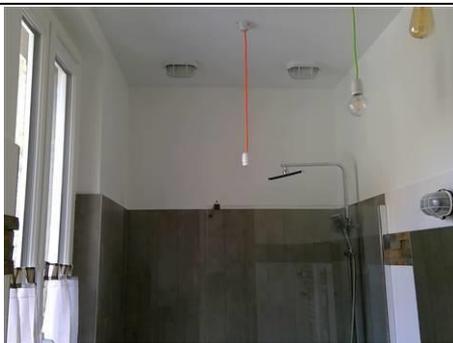
<p>Photo PhEle006 Libellé de l'anomalie : B6.3.1 a Local contenant une baignoire ou une douche : l'installation électrique ne répond pas aux prescriptions particulières appliquées à ce local (adéquation entre l'emplacement où est installé le matériel électrique et les caractéristiques de ce dernier - respect des règles de protection contre les chocs électriques liées aux zones). Remarques : Installation électrique ne répondant pas aux prescriptions particulières appliquées aux locaux contenant une baignoire ou une douche ; Faire intervenir un électricien qualifié afin de modifier l'installation pour la rendre adaptée aux locaux contenant une douche ou une baignoire (1er étage - Salle d'eau 1)</p>

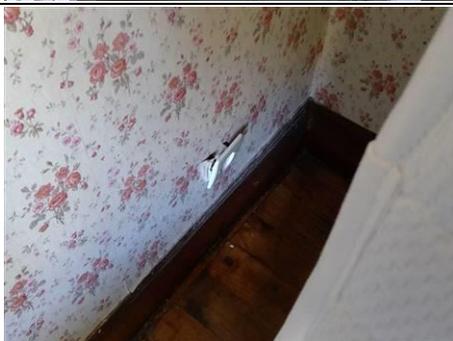
<p>Photo PhEle007 Libellé de l'anomalie : B3.3.6 a1 Au moins un socle de prise de courant ne comporte pas de broche de terre. Remarques : Présence de circuits électriques non équipés de conducteurs de protection ; Faire intervenir un électricien qualifié afin d'installer des conducteurs de protection sur les circuits qui n'en sont pas équipés (1er étage - Chambre 4)</p>

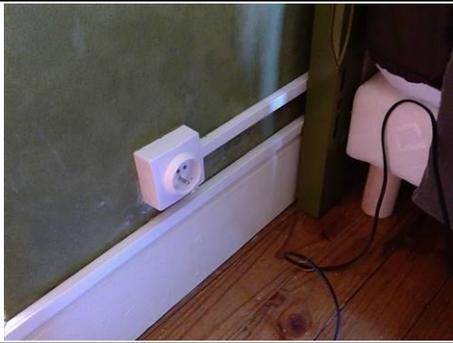
<p>Photo PhEle008 Libellé de l'anomalie : B3.3.6 a2 Au moins un socle de prise de courant comporte une broche de terre non reliée à la terre. Remarques : Présence d'un socle de prise de courant qui comporte une broche de terre non reliée à la terre ; Faire intervenir un électricien qualifié afin d'installer des conducteurs de protection sur les circuits qui n'en sont pas équipés (2ème étage - Chambre 6, 2ème étage - Chambre 7, 2ème étage - Dressing)</p>

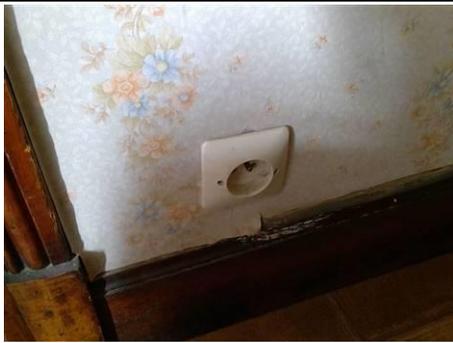
<p>Photo PhEle009 Libellé de l'information complémentaire : B11 b2 Au moins un socle de prise de courant n'est pas de type à obturateur Remarques : Présence de socles de prises non équipés d'obturateur ; Faire intervenir un électricien qualifié afin de remplacer les socles de prises non équipés d'obturateur par des socles de prises à obturateur (1er étage - Dégagement 2, 1er étage - Chambre 3, 1er étage - Chambre 4, 1er étage - Chambre 5)</p>

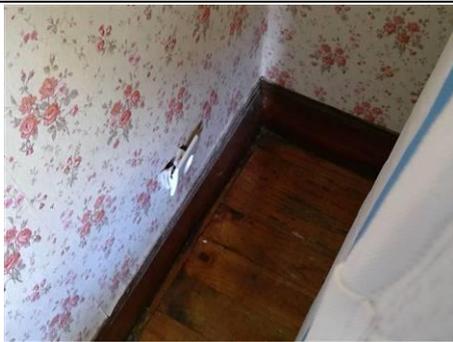
<p>Photo PhEle010 Libellé de l'information complémentaire : B11 c2 Au moins un socle de prise de courant ne possède pas un puits de 15 mm. Remarques : (1er étage - Chambre 4)</p>

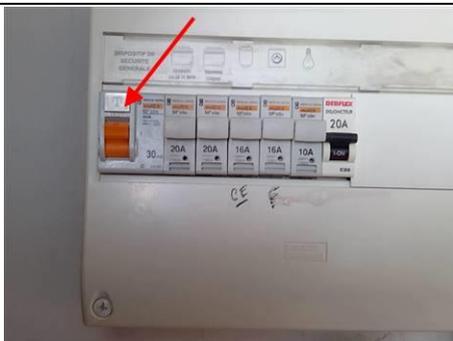
<p>Photo PhEle011 Libellé de l'anomalie : B2.3.1 i La manœuvre du bouton test du (des) dispositif(s) de protection différentielle n'entraîne pas (son) leur déclenchement. Remarques : Le dispositif différentiel de protection (DDR) ne déclenche pas par action sur le bouton test ; Faire intervenir un électricien qualifié afin de réparer ou remplacer le DDR (1er étage - Dégagement 1)</p>
