## Résumé de l'expertise n° 750 04.07.21

Adresse : ..... **10 place de la Libération  
6 rue Ferdinand Aveilhé**

Commune : ..... **65700 MAUBOURGUET  
Section cadastrale AD, Parcelle numéro 140,**

## Rapport de mission de repérage des matériaux et produits contenant de l'amiante pour l'établissement du constat établi à l'occasion de la vente d'un immeuble bâti (Listes A et B de l'annexe 13-9 du Code de la Santé publique)

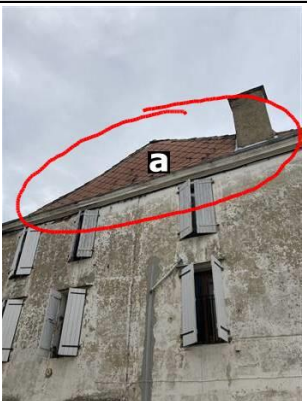
Localisation	Identifiant + Description	Conclusion (justification)	Etat de conservation** et préconisations*	Photo
Rez-de-chaussée - Entrée	Identifiant: M001 Description: Couverture Ouest en plaques d'amiante-ciment Liste selon annexe.13-9 du CSP: B	Présence d'amiante (Sur jugement de l'opérateur)	Matériau non dégradé  <b>Résultat</b> EP**  <b>Préconisation</b> : Il est recommandé de réaliser une évaluation périodique.

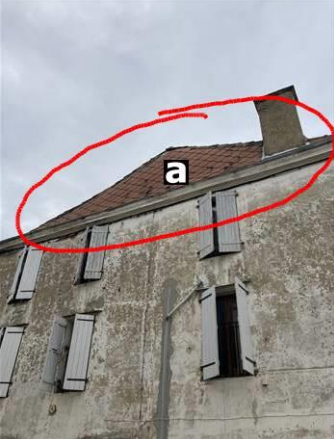
<p>Localisation : Rez-de-chaussée - Entrée                  Ouvrage : Toitures                  Description : Couverture Ouest en plaques d'amiante-ciment</p>
---	--
