Plan de localisation des matériaux contenant de l'amiante

NOIMM : 129396
NOBAT : 12939601
Niveau : Toiture

6 rue Eugene Loup
12000 – Rodez

Réf Du Rapport : 232616
Rédacteur : Taupiac Johan
Vérificateur : Laporte Rodolphe
Date : 15/12/2015
Révision : V2

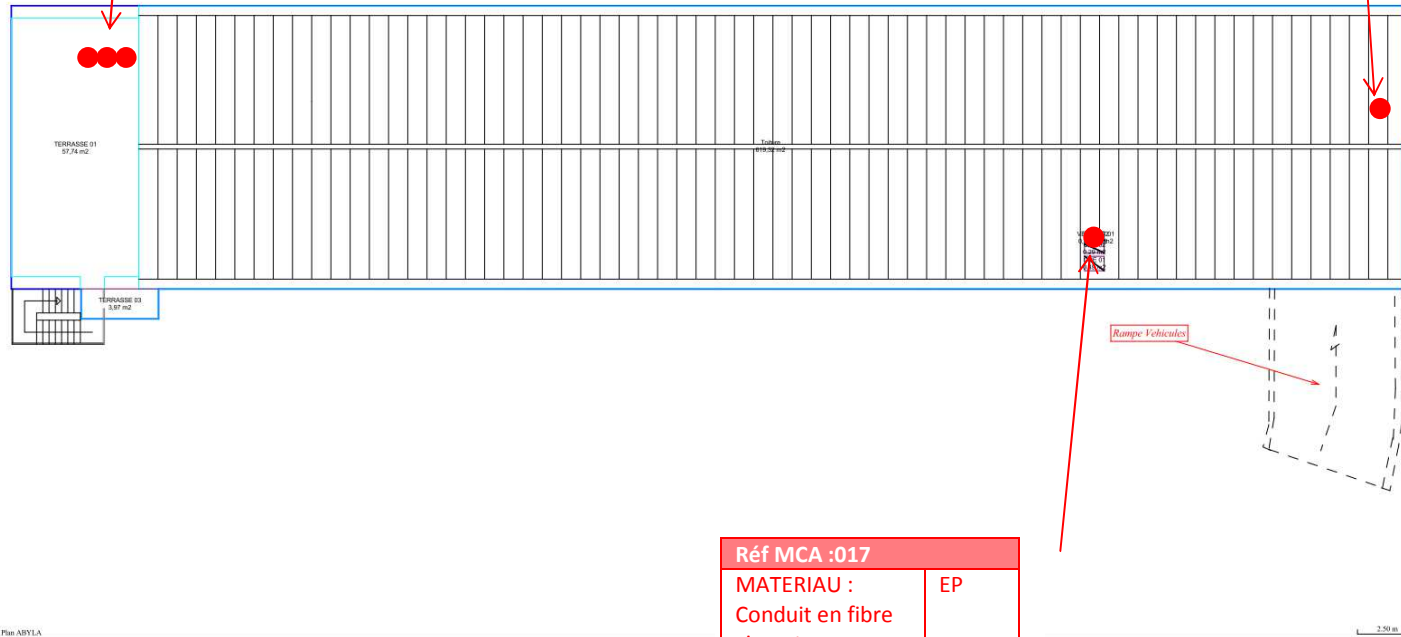
Plan ARVLA

Réf MCA :013 a 015	
MATERIAU : Conduit de ventilation.	EP
DESCRIPTIF : Conduit de ventilation.

Réf MCA :016	
MATERIAU : Conduit en fibre ciment	EP
DESCRIPTIF : Conduit en fibre ciment

Réf MCA :017	
MATERIAU : Conduit en fibre ciment	EP
DESCRIPTIF : Conduit en fibre ciment
