Plan de localisation des matériaux contenant de l'amiante

NOIMM : 129396  
NOBAT : 12939601  
Niveau : Sous sol

6 rue Eugene Loup  
12000 – Rodez

Réf Du Rapport : 232616  
Rédacteur : Taupiac Johan  
Vérificateur : Laporte Rodolphe  
Date : 15/12/2015  
Révision : V2

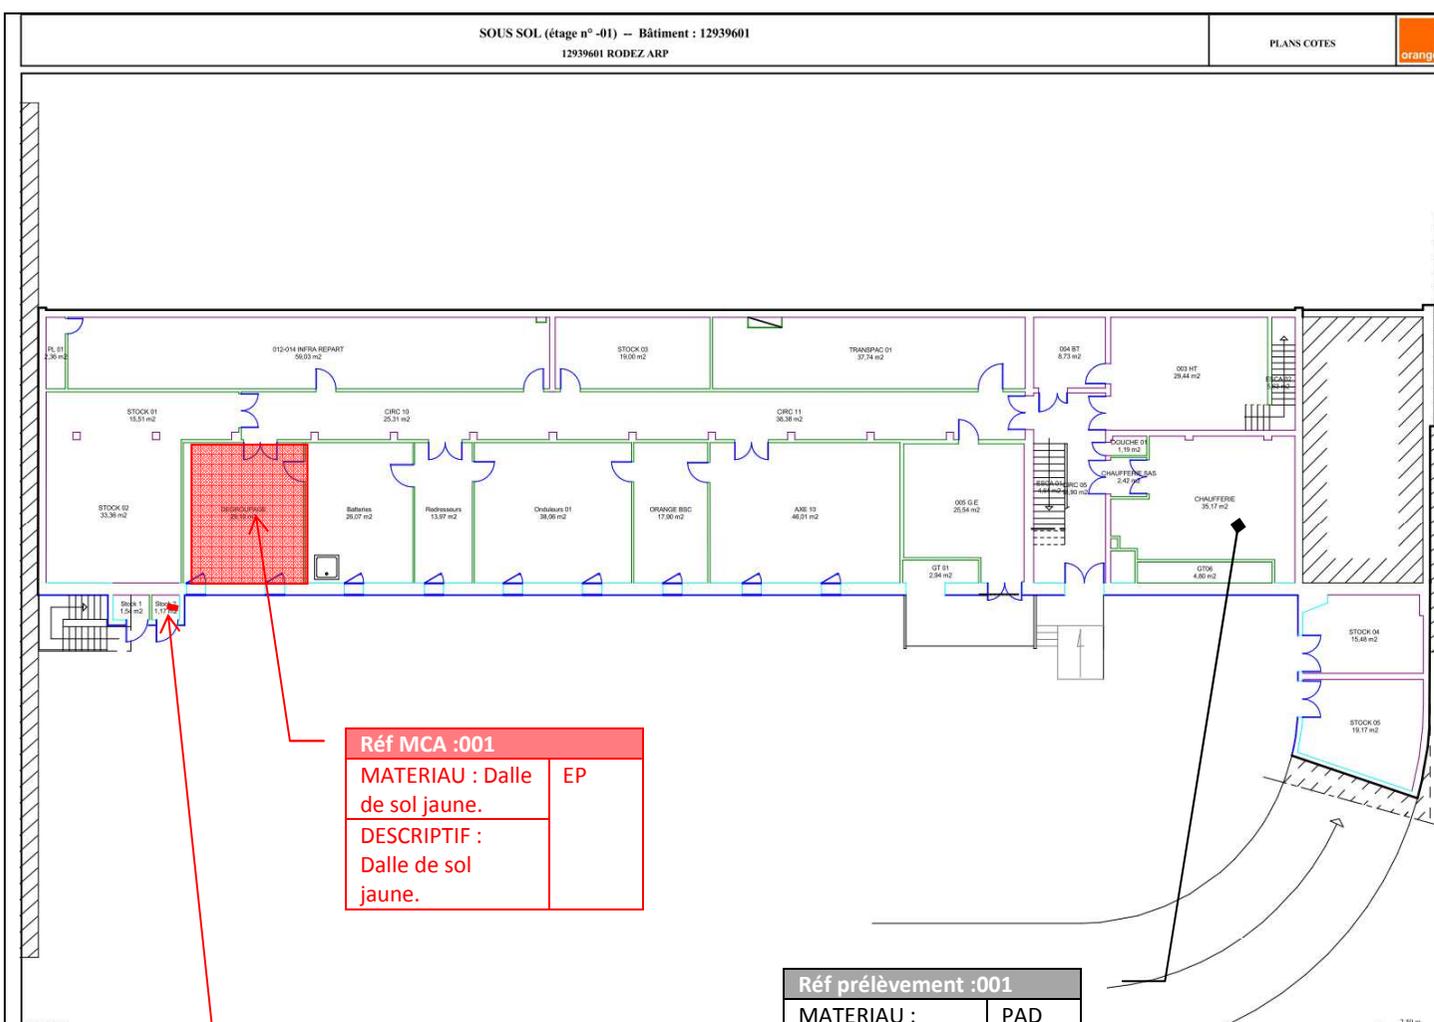
Réf MCA :001	
MATERIAU : Dalle de sol jaune.	EP
DESCRIPTIF : Dalle de sol jaune.

Réf MCA :018	
MATERIAU : Plaque fibre ciment.	EP
DESCRIPTIF : Plaque fibre ciment.

Réf prélèvement :001	
MATERIAU : Flocage.	PAD
DESCRIPTIF : Flocage.
