**CONTROLE DE BON  
FONCTIONNEMENT DE  
L'ASSAINISSEMENT NON  
COLLECTIF DU  
06/04/2021  
Contre visite du 29/07/2021**

SMEA Gave et Baise  
3 route de Pau - Salle René Camy  
64360 TARSACQ

Numéro du Dossier	ANC-2010-64072-006202		
Commune :	AUBERTIN		
Cadastre :	D512		
Adresse Terrain :	223 CHEMIN PAPILLOU 64290 AUBERTIN		
Propriétaire :	Monsieur MATHIEU MICHEL 223 CHEMIN PAPILLOU 64290 AUBERTIN Tel : 0559827388		
Occupant	Monsieur MATHIEU MICHEL 223 CHEMIN PAPILLOU 64290 AUBERTIN Tel : 0559827388		
Contact local	Monsieur MATHIEU MICHEL Tel : 0559827388		
Surface Terrain :	3500 m <sup>2</sup>	Année de réalisation ou modification assainissement : 1998	
Type d'habitation	Maison individuelle	Type de résidence : Inoccupée	
Autres immeubles		Equivalent-habitants :	
Nombre de logement(s) : 1	Nombre de pièces principales (EH) : 5	Nombre d'occupant(s) : 0	Nombre d'occupant(s) Temporaire(s) :0

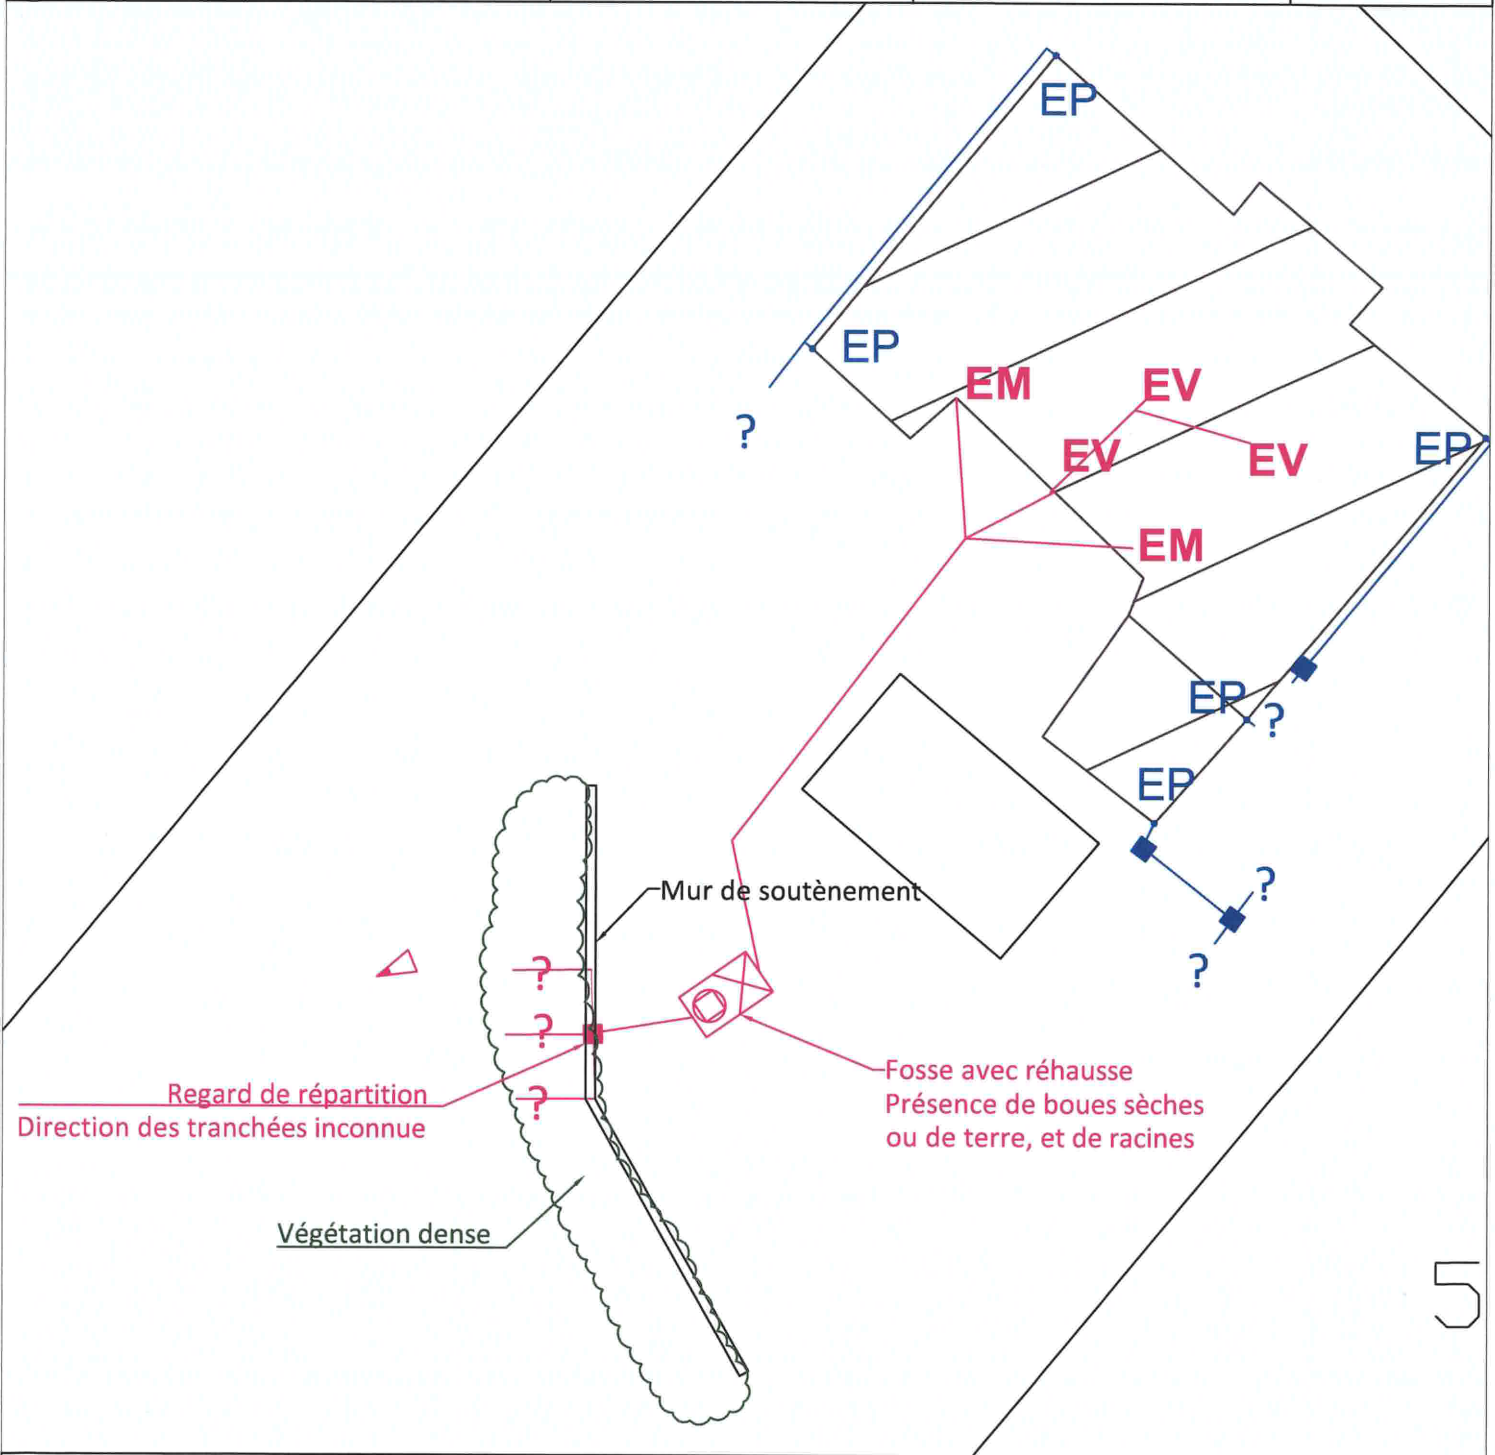
Contre visite

<b>Observations PRE-TRAITEMENT</b>	<p>Sondages réalisés sur les emplacements préconisés par le propriétaire afin d'attester la présence de la fosse, sans réussite (le 06/04/2021) La fosse a été dégagée (le 29/07/2021) Forte présence de terre ou de boues sèches, ainsi que de racines (pénétration des racines par la réhausse) Impossibilité d'affirmer le volume de l'ouvrage</p>
--	---

<b>Observations TRAITEMENT</b>	<p>Selon le propriétaire présence de drains, non visible le jour du contrôle le 06/04/2021 et le 29/07/2021 Présence d'un regard de répartition déformé situé à moins de 3 m des arbres</p>
------------------------------------	---

Vidanger la fosse  
Réhabiliter le système de traitement  
Supprimer les racines et la végétation autour des tranchées d'infiltration
