Dossier Technique Immobilier

Numéro de dossier : 21/IMMO/0182
Date du repérage : 11/08/2021

Résumé de l'expertise n° 21/IMMO/0182

Etat de l'Installation Intérieure d'Electricité

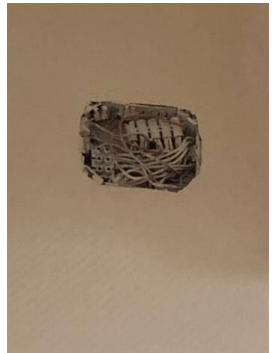
B7.3 d	L'installation électrique comporte au moins une connexion avec une partie active nue sous tension accessible. Remarques : Présence de connexion de matériel électrique présentant des parties actives nues sous tension ; Faire intervenir un électricien qualifié afin de remplacer les matériels présentant des parties actives nues sous tension

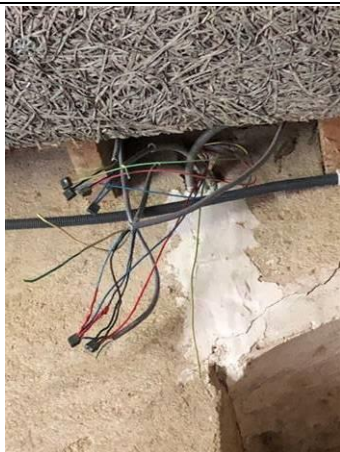
Photo PhEle001

Libellé de l'anomalie : B7.3 d L'installation électrique comporte au moins une connexion avec une partie active nue sous tension accessible.
 Remarques : Présence de connexion de matériel électrique présentant des parties actives nues sous tension ; Faire intervenir un électricien qualifié afin de remplacer les matériels présentant des parties actives nues sous tension
