DIAGNOSTIC AVANT VENTE D'UN DISPOSITIF D'ASSAINISSEMENT NON COLLECTIF

COMPTE-RENDU DE VISITE DU
07/05/2021
1 route de Gestas
à MONTFORT

M. DAVANT Louis
1 route de Gestas
64190 MONTFORT

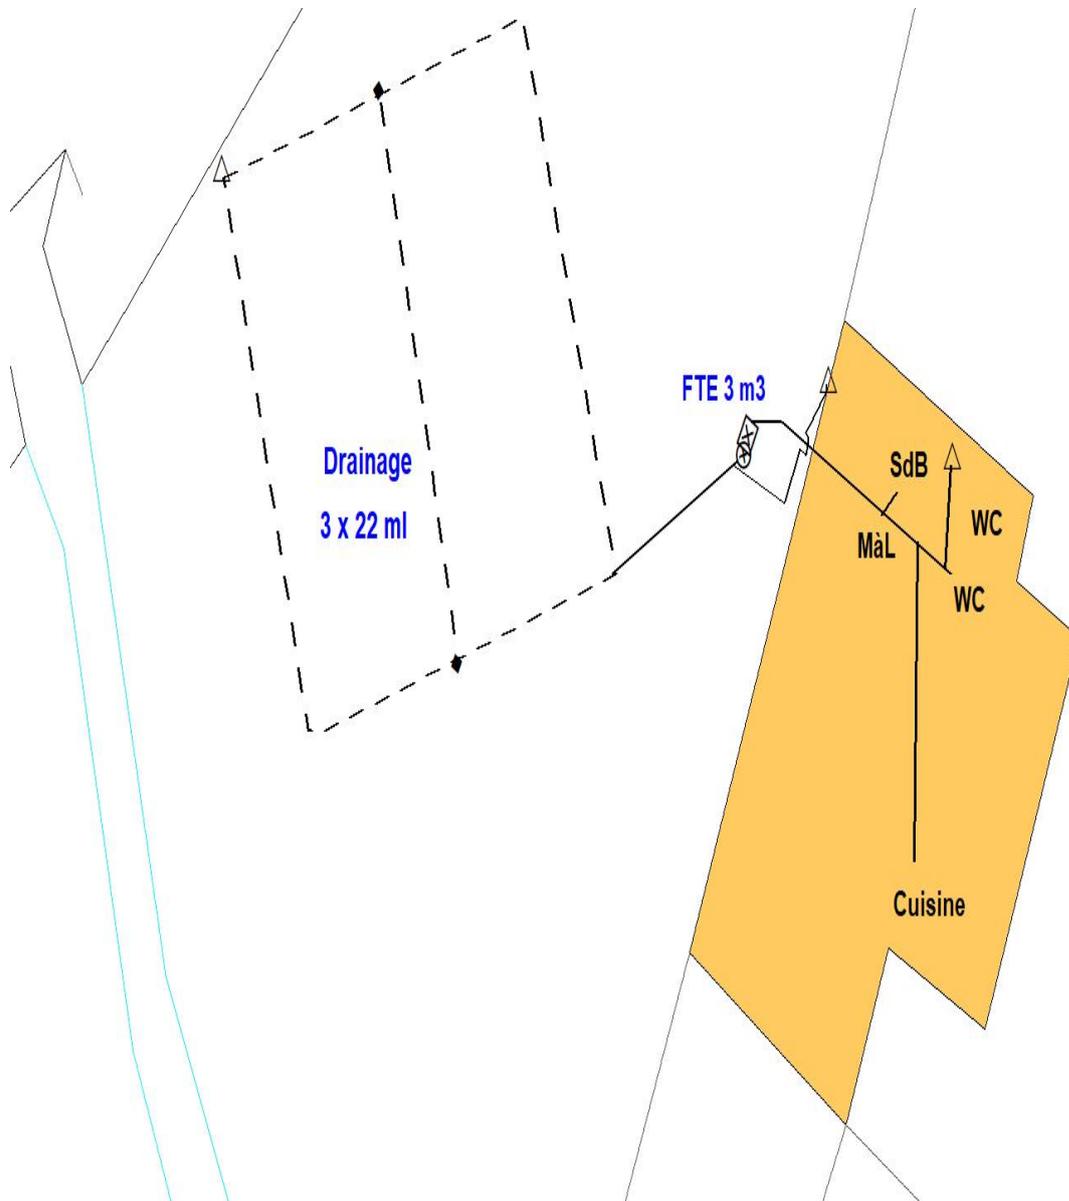
Etat des dispositifs (fissures, corrosion, déformation) : La fosse est profonde mais en bon état apparent.
 Accessibilité au système de traitement : Deux regards accessibles sur l'épannage : un répartiteur et un bouclage.

Installation correcte ne présentant pas de défauts d'entretien ou d'usure de ses éléments constitutifs. La fosse et l'épandage sont néanmoins très profonds.

- Nettoyer le préfiltre à pouzzolane de la fosse toutes eaux tous les ans.
- En période de fortes pluies, il est possible qu'il faille ouvrir le PVC présent en bout d'épandage car les tranchées profondes pourraient se trouver engorgées par les eaux parasites d terrain.
