## DOSSIER DE DIAGNOSTIC TECHNIQUE

**Référence : 002AC142183**  
A communiquer pour toute correspondance  
Réalisé le : 22/11/2021  
Référence mandataire : Maison\_575  
Chemin de la Biasse

Maison  
575 Chemin de la Biasse  
65330 SENTOUS

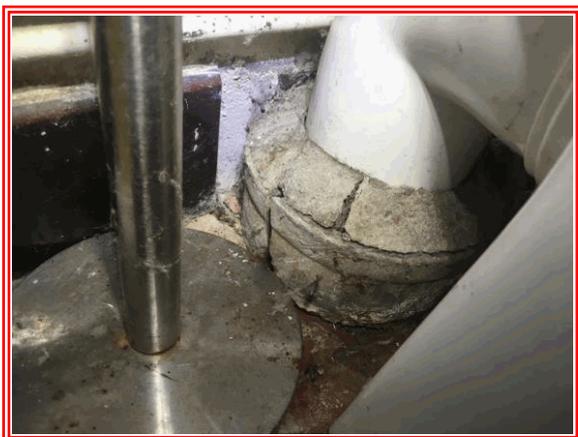
Référence	Localisation	Action
002AC142183 n°1 - 2 (S1)	Rez de chaussée - Vol 32 (W.C)	Présence sur décision de l'opérateur de repérage

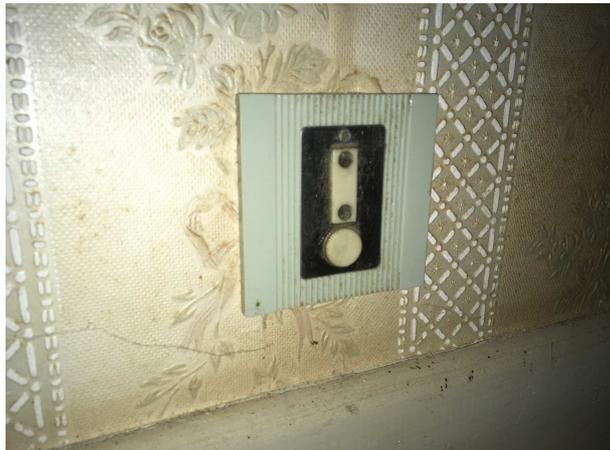
IMG\_6403[1]

Au moins un socle de prise de courant ne comporte pas de broche de terre.

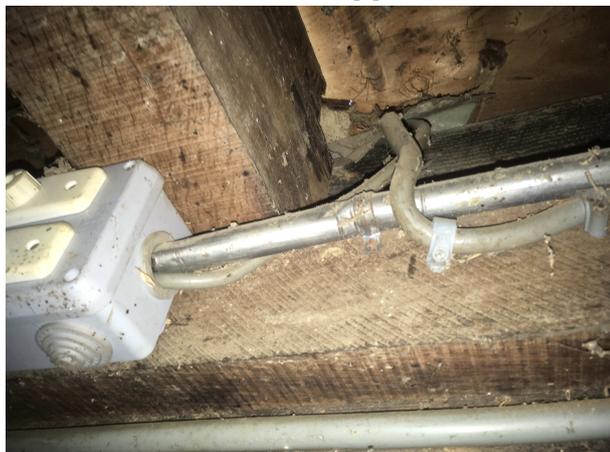
IMG\_6411[1]

Au moins un CONDUIT métallique en montage apparent ou encastré, comportant des CONDUCTEURs, n'est pas relié à la terre.

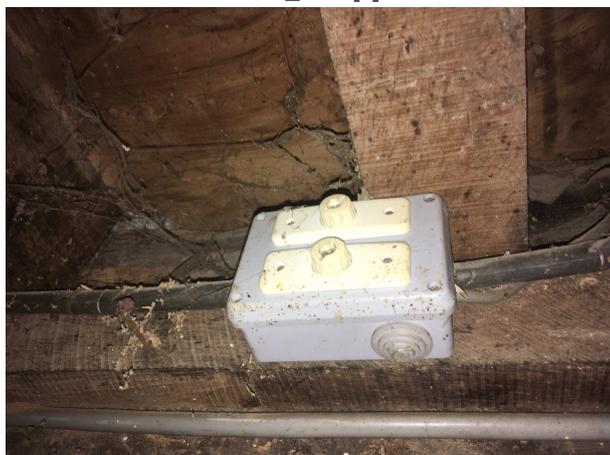
IMG\_6410[1]

Le type d'au moins un FUSIBLE ou un DISJONCTEUR n'est plus autorisé (fusible à tabatière, à broches rechargeables, COUPE-CIRCUIT A FUSIBLE de type industriel, DISJONCTEUR réglable en courant protégeant des CIRCUITs terminaux).

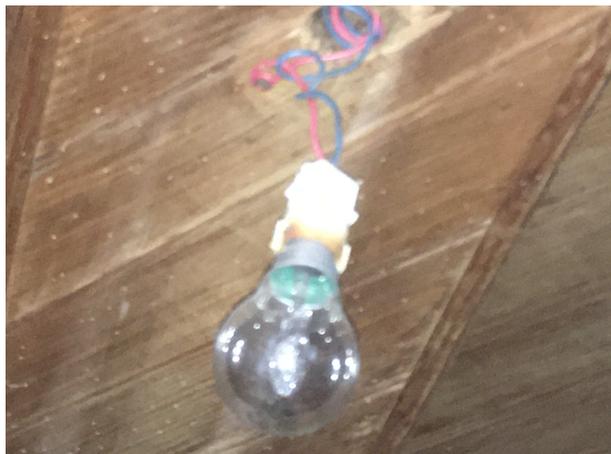
IMG\_6412[1]

Des CONDUCTEURs ou des APPAREILLAGEs présentent des traces d'échauffement.

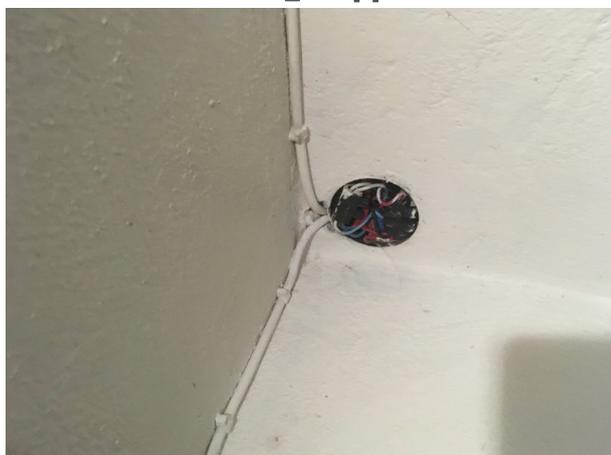
IMG\_6405[1]

**L'ENVELOPPE d'au moins un matériel est manquante ou détériorée.**

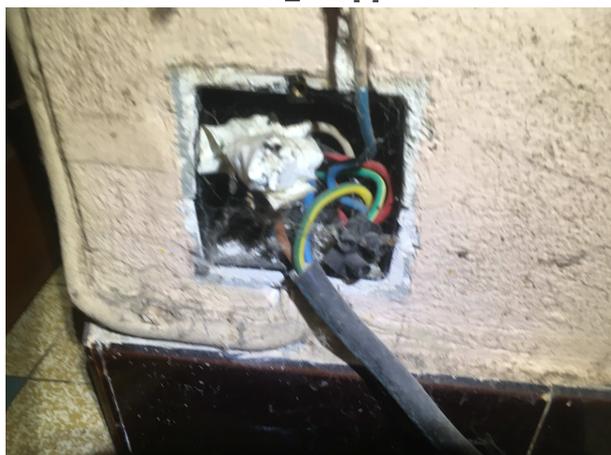
IMG\_6407[1]

**L'installation électrique comporte au moins une CONNEXION avec une partie active nue sous tension accessible.**

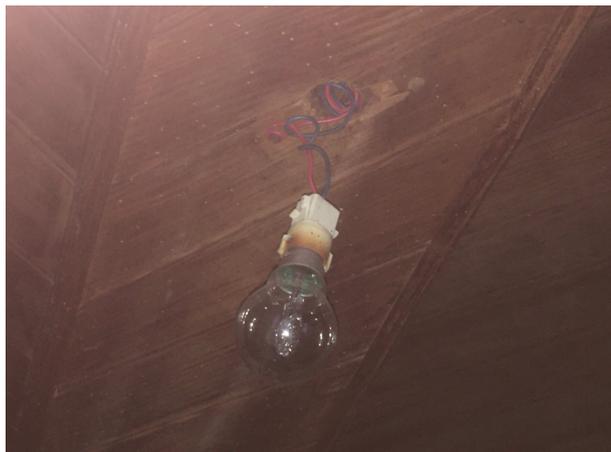
IMG\_6413[1]

**L'installation comporte au moins un MATERIEL ELECTRIQUE inadapté à l'usage.**
