Communauté de Communes Adour Madiran
Val d'Adour Environnement
SPANC du Val d'Adour

CONTROLE DE FONCTIONNEMENT

RAPPORT DE VISITE SUR LE SYSTEME D'ASSAINISSEMENT NON COLLECTIF COMMUNE DE LARREULE

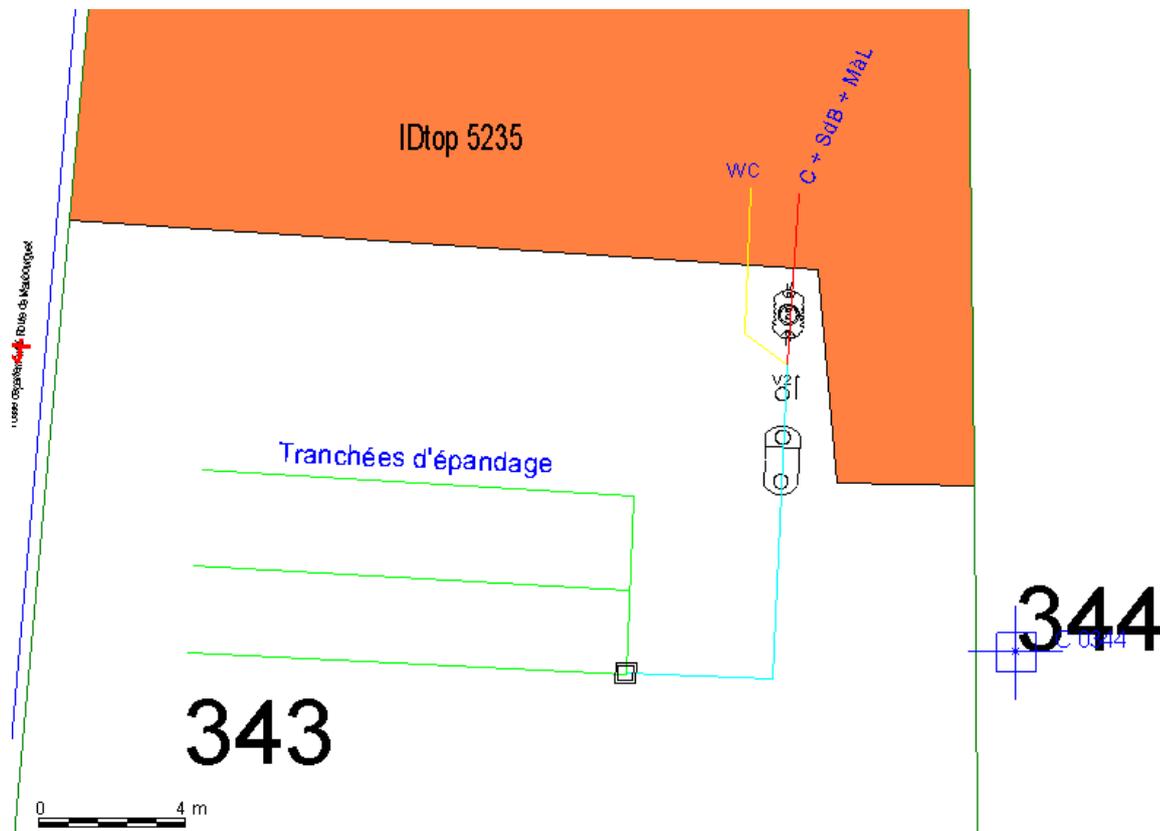
SCHEMA DE LA FILIERE D'ASSAINISSEMENT NON COLLECTIF
Plan et localisation de l'installation (Ech.:1/172):

COMMENTAIRES:
<p>Mettre en place un système de prétraitement et de traitement en accord avec la réglementation en vigueur (DTU 64.1, arrêtés du 7 septembre 2009 et du 27 avril 2012, loi sur l'eau 2006,...).</p> <p>Lors de la visite, il a été constaté un engorgement du système d'épandage : regards de répartition en eau. Cela peut être dû à la proximité de la nappe. Bien qu'aucune gêne n'ait été évoquée par l'occupant, le système en place ne remplit pas son rôle correctement. En effet en cas de nappe haute, les effluents prétraités sont rejetés directement dans la nappe, occasionnant une pollution de celle-ci. Il serait nécessaire d'adapter le dispositif avec la nature du sol et ses contraintes.</p> <p>De plus, le système se trouve sur une aire de circulation de véhicule. Le passage répété de véhicules est susceptible d'endommager les drains.</p> <p>Aussi, le dessus du bac à graisses étant entièrement effondré, cela représente un risque de chute important. Il faudra remplacer le bac à graisse ou connecter les eaux ménagères directement à la Fosse toutes eaux.</p> <p>Enfin, les regards de la fosse toutes eaux sont attaqués (précipité blanchâtre). L'origine de ce phénomène de corrosion est la production d'hydrogène sulfuré (H₂S) issu de la décomposition des boues. Ce phénomène s'aggrave quand l'ensemble des eaux vannes et ménagères sont mélangées dans le même dispositif. Cela prouve que la ventilation de la fosse n'est pas efficace, elle ne permet pas une évacuation suffisante de ces gaz. Il faut remonter le tuyau de la ventilation secondaire au-dessus du toit, équipée d'un extracteur éolien.</p> <p>Pour toutes informations complémentaires le SPANC du Val d'Adour se tient à votre disposition.</p> <p><i>Ce contrôle, attestant du fonctionnement de votre installation, est un contrôle périodique qui sera réalisé dans une moyenne de 10 ans</i></p>
