Votre N° de dossier : 1377744 - Appartement

Bien immobilier expertisé : **643 Route bide nagusia - (43.342491, -1.004176)**
CHATEAU D ARBERATS - Annexes
64120 ARBERATS SILLEGUE

Visite effectuée le : **18/01/2022**

LA SYNTHÈSE DES CONCLUSIONS

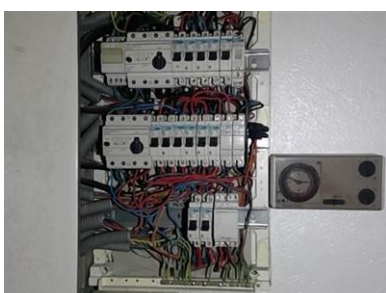
Photo n° PhEle001

B11 a1 L'ensemble de l'installation électrique est protégée par au moins un dispositif différentiel à haute sensibilité inf. ou égal à 30 mA.

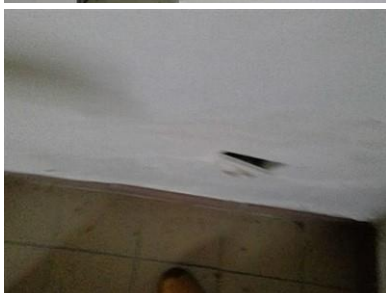
Photo PhEle002

Libellé de l'anomalie : B7.3 a L'Enveloppe d'au moins un matériel est manquante ou détériorée.
